Ministerio de Educación  
Guatemala

REGISTRO FOTOGRÁFICO  
PROGRAMA DE MANTENIMIENTO DE EDIFICIOS ESCOLARES PÚBLICOS

PRA-FOR-123  
Versión 1

| NOMBRE DEL ESTABLECIMIENTO: | EORM | DIRECCIÓN DEL ESTABLECIMIENTO: | Aldea Chermal |

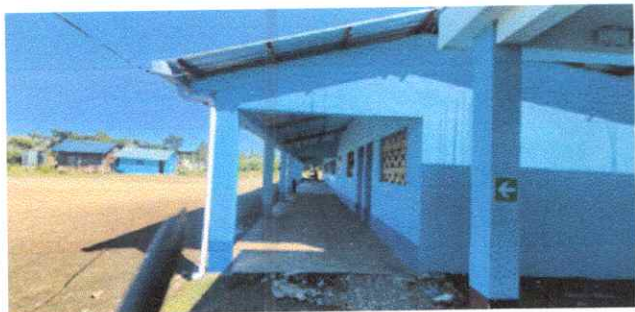
Foto 7: Aulas, bodega y dirección con techo lamina zin a troquelada calibre 26. bajantes pvc y canaletas, con muros exteriores pintados

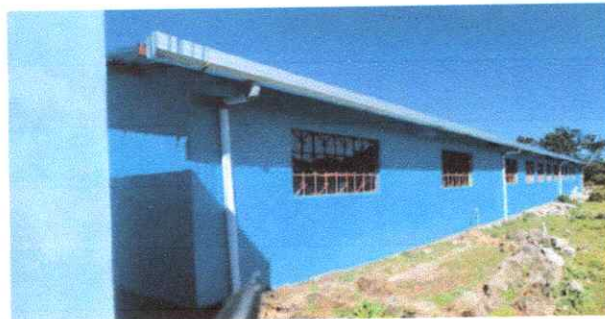
Foto 8: Aulas, bodega y dirección pintado en su exterior, con bajantes pluviales y canaletas, parte posterior.

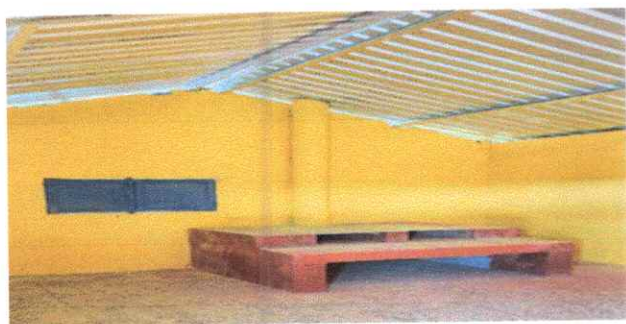
Foto 9: Techo reconstruido de cocina, junto a su cubierta de lamina ondulada a lámina troquelada calibre 26, estructura de metal, muros interiores pintados y ventanas, y puerta instalada.

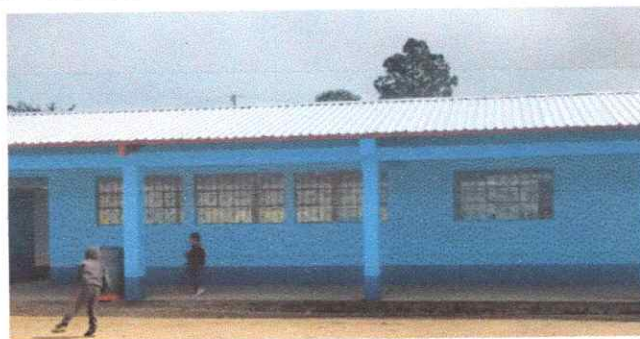
Foto 10. Aulas, bodega, y dirección fachada con muros exteriores pintados, canaletas instaladas con bajantes pluviales..

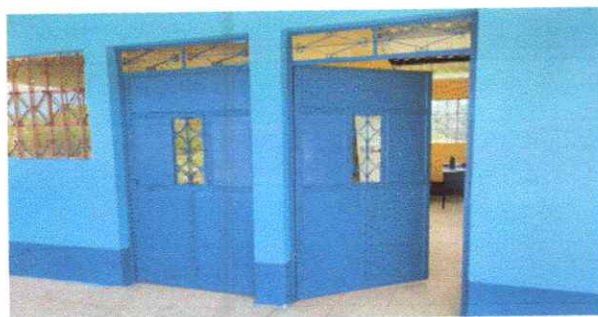
Foto 11: Mantenimiento a 6 puertas de metal realizadas y finalizadas con color celeste primavera.

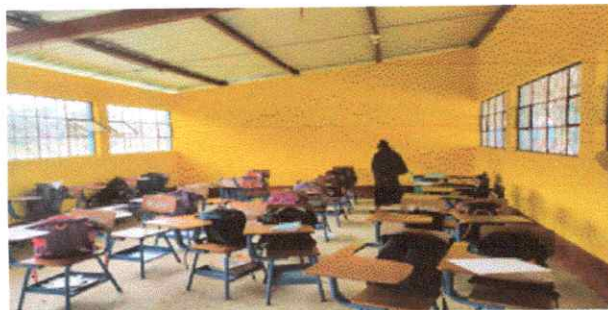
Foto 12: Muros interiores pintados aulas, bodega y dirección mas cocina con color amarillo finalizado.

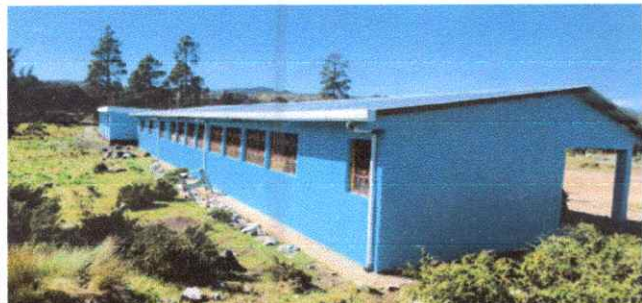
Foto 7: Aulas, bodega y direccion con techo en proceso de sustitucion delamina ondulada a lamina zin a troquelada calibre 26.

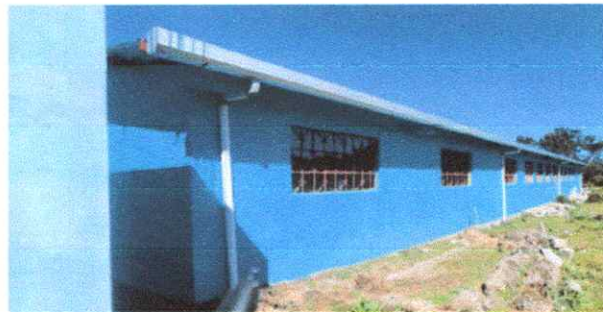
Foto 8: Techo ya con avance de sustitución de lamina troquelada calibre 26, capotes y tornillos de fijacion

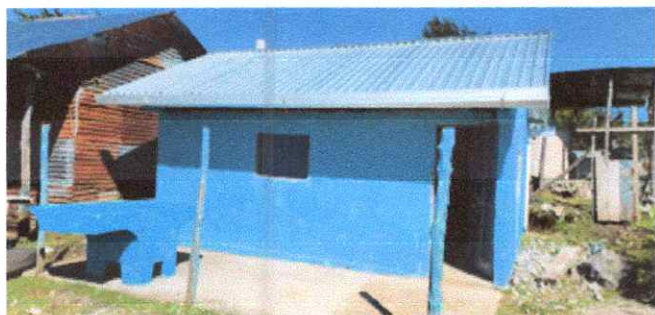
Foto 9: Techo reconstruido de cocina, junto a su cubierta de lamina ondulada a lámina troquelada calibre 26, estructura de soporte de madera sustituida a soporte de metal con costaneras.

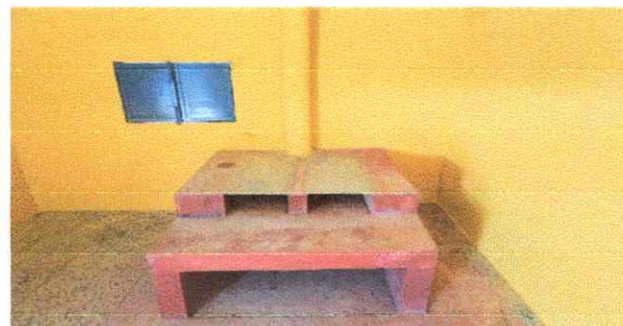
Foto 10. Plancha para cocinar en proceso de construccion desde cero para una mejor forma de cocinar a las madres de familia.

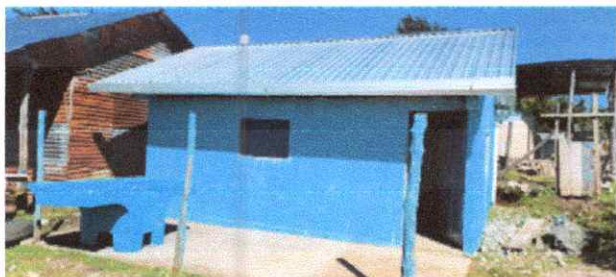
Foto 11: Pila de concreto de dos lavamanos ya entregado en el centro educativo.

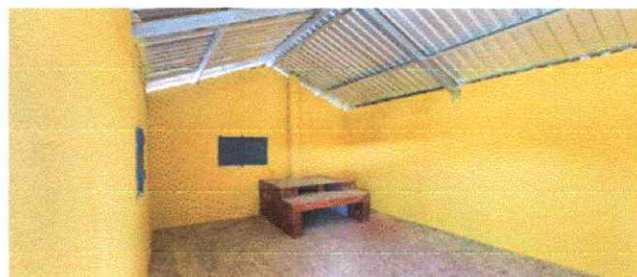
Foto 12: Pintado de muros de la cocina y sustitucion de ventanas y puertas de madera a metal en proceso mientras se construye la estufa rural.

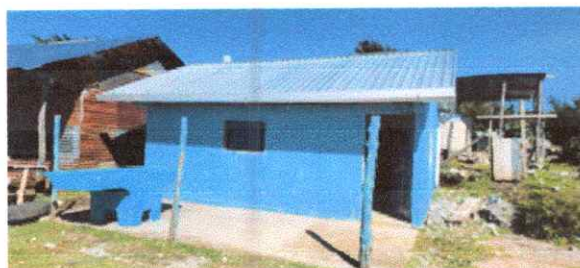
**CUBIERTA DE LAMINA ( cocina)**

Foto 3: Techo de lamina de zinc de la cocina con bastante daño, necesitando su reemplazo total.

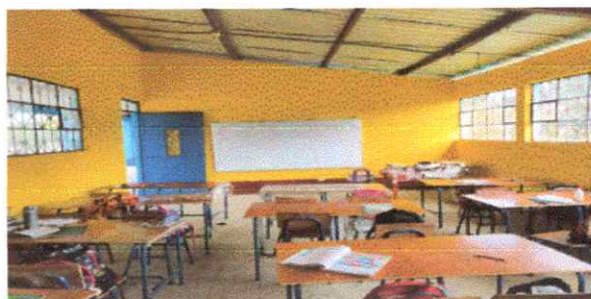
**PINTURA EN MUROS INTERIORES (3 aulas + 1 dirección)**

Foto 6: Interior de aulas con daño en sus paredes necesitando mejora estetico con pintado de sus muros.
