SITUACIÓN DEFICIENCIAS DETERMINADAS

| DEPARTAMENTO: | Huehuetenango | MUNICIPIO: | San Juan Ixcay |
| NOMBRE DEL ESTABLECIMIENTO: | EORM | DIRECCIÓN DEL ESTABLECIMIENTO: | Caserío Tajal |
| CÓDIGO DEL ESTABLECIMIENTO: | 13-23-1051-43 | FECHA: | 24 de octubre de 2025 |

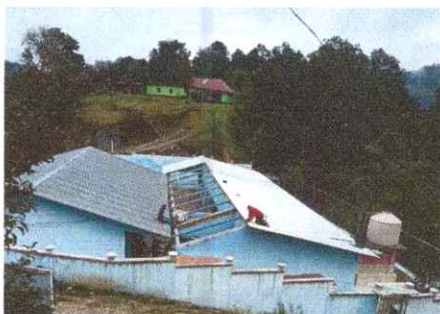
CUBIERTA DE LÁMINA (2 aulas+dirección)

Foto 1: Sustitución de lámina tip teja, por lámina troquelada aluzinc calibre 26 color gris metálico

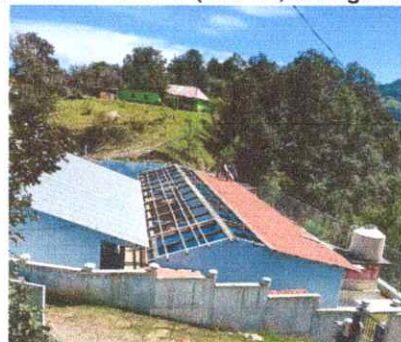
ESTRUCTURA DE TECHO (2 aulas, Bodega+dirección)

Foto 2: Sustitución de estructura de soporte de madera, por metal

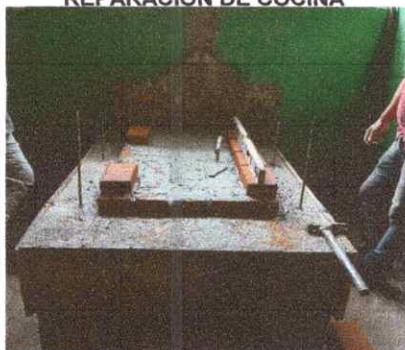
REPARACIÓN DE COCINA

Foto 3: Sustitución de estufa rural (completa) incluye chimenea y plancha de metal

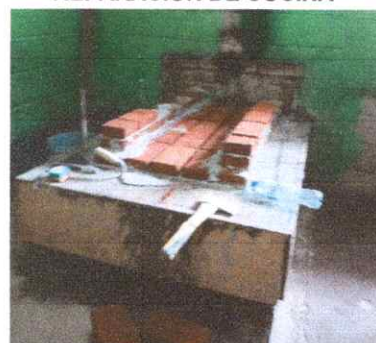
REPARACIÓN DE COCINA

Foto 4: Sustitución de estufa rural (completa) incluye chimenea y plancha de metal

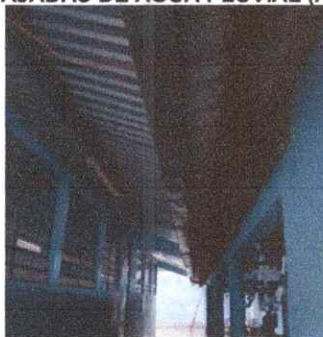
CANALESY BAJADAS DE AGUA PLUVIAL (Aulas+dirección)

Foto 5: Sustitución de canal de pvc (tubos, codos, tee)

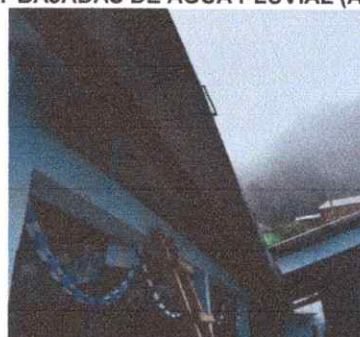
CANALESY BAJADAS DE AGUA PLUVIAL (Aulas+dirección)

Foto 6: Sustitución de bajada de agua pluvial de tubo PVC 3" por tubo PVC 3" (codos + tee)
