SITUACIÓN DEFICIENCIAS DETERMINADAS

| DEPARTAMENTO: | Huehuetenango | MUNICIPIO: | San Juan Ixcay |
| NOMBRE DEL ESTABLECIMIENTO: | EORM | DIRECCIÓN DEL ESTABLECIMIENTO: | Aldea Yajaucú |
| CÓDIGO DEL ESTABLECIMIENTO: | 13-23-1058-43 | FECHA: | 18/11/2025 |

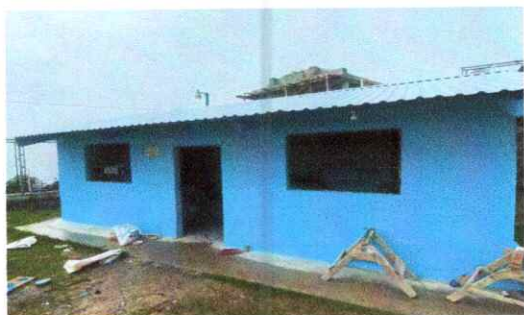
**PINTURA EN MUROS EXTERIORES E INTERIORES**

Foto1: Pintura en muros exteriores e interiores (bodega+servicios sanitarios + cocina)

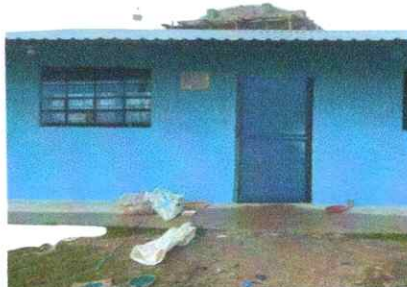
**PUERTAS DE METAL (cocina+bodega)**

Foto 2: Sustitución de puertas de metal, por metal

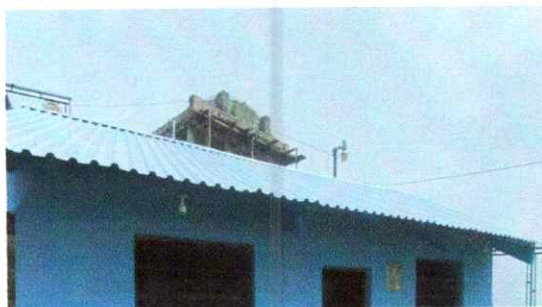
**CUBIERTA DE LÁMINA (cocina)**

Foto 3: Sustitución de lámina ondulada, por lámina troquelada aluzinc calibre 26, capotes y elementos de fijación

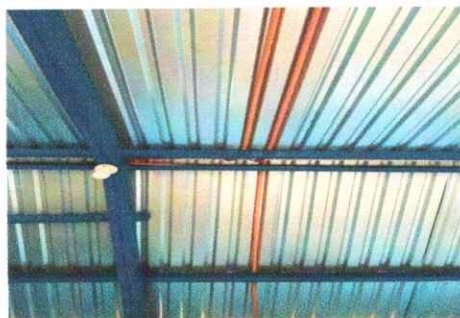
**ESTRUCTURA DE TECHO (cocina)**

Foto 4: Sustitución de estructura de soporte de metal, por metal

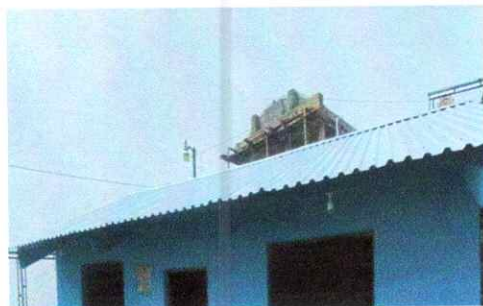
**CANALES Y BAJADAS DE AGUA PLUVIAL**

Foto 5: Sustitución de canal de pvc, por metal y tubos de bajada pluvial

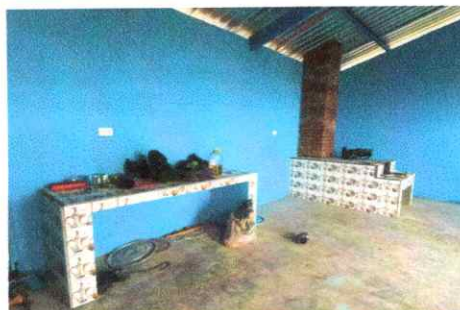
**REPARACION DE COCINA**

Foto 6: Sustitución de estufa rural (completa) incluye chimenea y plancha de metal, azulejos de pila y mesa

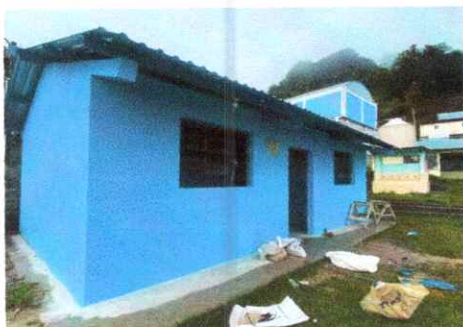
REPELLO

Foto 7: Repello en muros exteriores e interiores

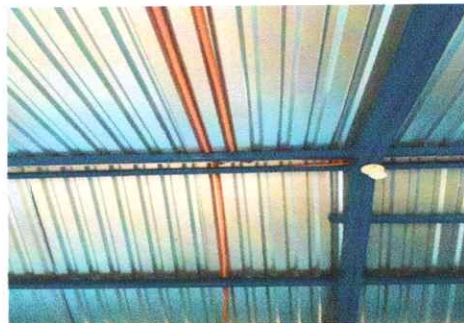
REPARACION DEL SISTEMA ELÉCTRICO (cocina)

Foto 8: Sustitución de focos ahorradores, plafoneras, cables, toma de corrientes, interruptores

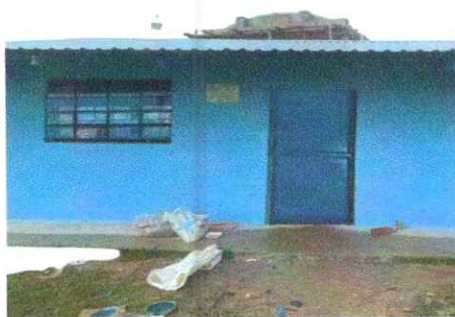
VENTANAS (cocina)

Foto 9: Sustitución de 2 ventanas de metal por metal (1 mt de alto \* 1.50 mt de ancho)
