SITUACIÓN DEFICIENCIAS DETERMINADAS

| NOMBRE DEL ESTABLECIMIENTO: | EOUM | DIRECCIÓN DEL ESTABLECIMIENTO: | Cabecera Municipal de San Juan Ixcay |
| CÓDIGO DEL ESTABLECIMIENTO: | 13-23-5732-43 | FECHA: | 12/09/2025 |

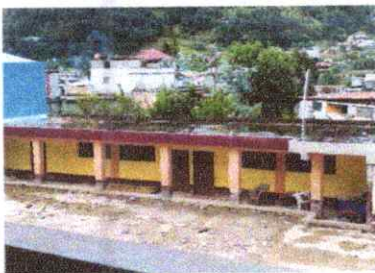
**PINTURA EN MUROS EXTERIORES E INTERIORES**

Foto1: Pintura en muros exteriores e interiores (3 aulas + cocina)

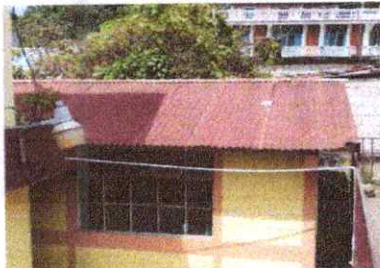
**CUBIERTA DE LÁMINA (cocina)**

Foto 3: Sustitución de lámina ondulada, por lámina troquelada aluzinc calibre 26, capotes y elementos de fijación

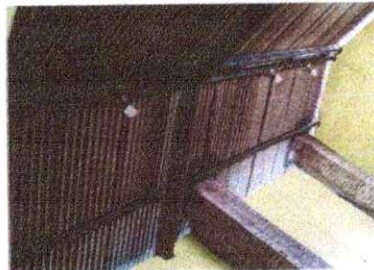
**ESTRUCTURA DE TECHO (cocina)**

Foto 4: Sustitución de estructura de soporte de metal, por metal

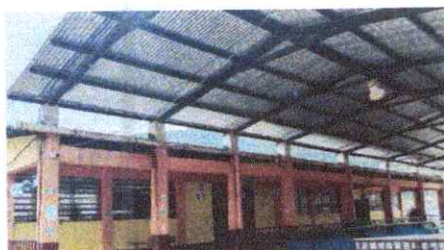
**CANALES Y BAJADAS DE AGUA PLUVIAL**

Foto 5: Sustitución de canal de pvc, por metal y tubos de bajada pluvial

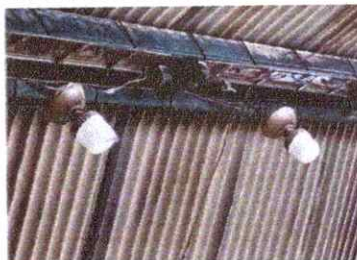
REPARACION DEL SISTEMA ELÉCTRICO (cocina)

Foto 8: Sustitución de focos ahorradores, plafoneras, cables, toma de corrientes, interruptores

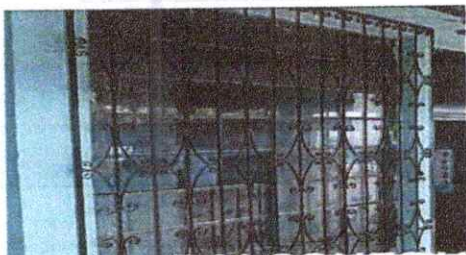
VENTANAS

Foto 9: Sustitución de balcones de metal
