SITUACIÓN DEFICIENCIAS DETERMINADAS

DURANTE

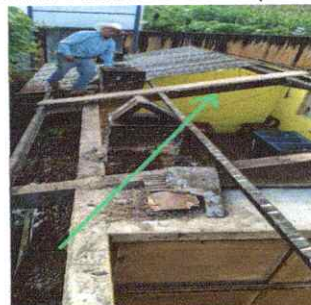
**ESTRUCTURA DE TECHO (COCINA)**

Foto 4: sustitucion de estructura de soporte de meetal, por metal

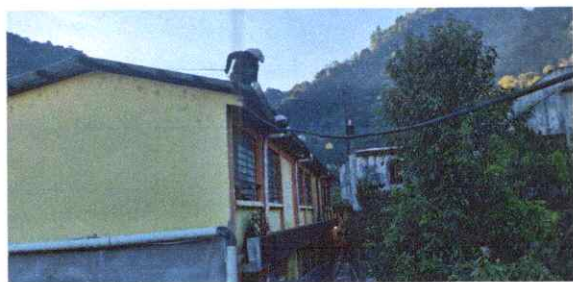
**CANALES Y BAJADAS DE AGUA PLUVIAL.**

Foto 5: Susutitucion de canal de pvc , por metal y tubos de bajada pluvial.

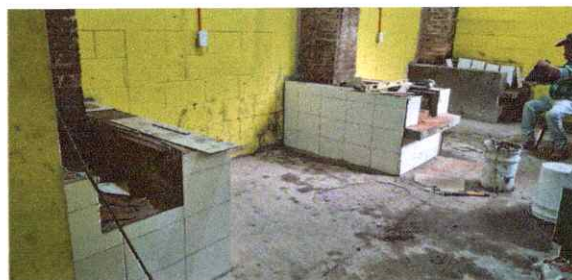
**REPARACION DE COCINA**

Foto 6: Mantenimiento a estufa rural, planchas de azulejos.

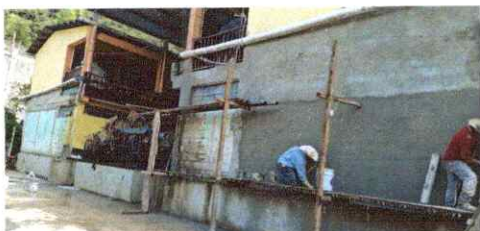
**REPELLO**

Foto7 : Repello en muros exteriores e interiores

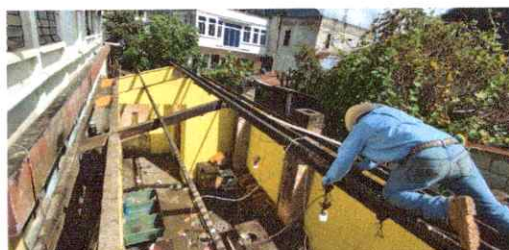
**REPACION DEL SISTEMA ELECTRICO (cocina)**

Foto 8: Sustitución de focos ahorradores, plafoneras, cables, toma corrientes, interruptores.

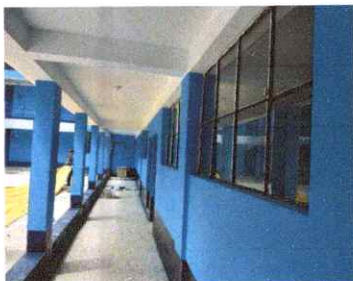
**VENTANAS**

Foto 9: sustutucion de balcones de metal
