SITUACIÓN DEFICIENCIAS DETERMINADAS

**PINTURA EN MUROS EXTERIORES E INTERIORES**

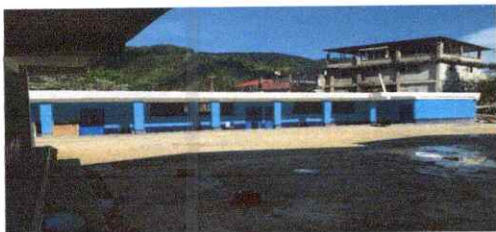
Foto1: Repello en muros exteriores e interiores.

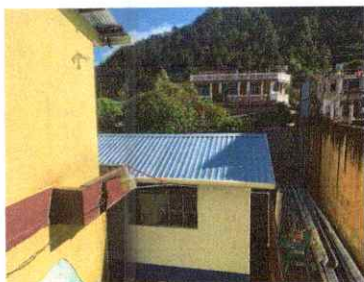
**CUBIERTA DE LAMINA**

Foto 3: Sustitucion de lamina ondulada, por lamina traquelada aluzinc calibre 26 y elementos de fijacion.

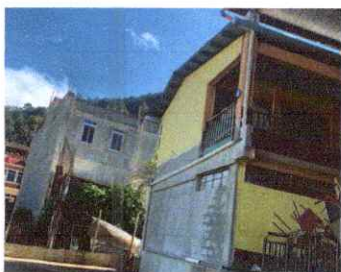
REPELLO

Foto 7 : Repello en muros exteriores e interiores

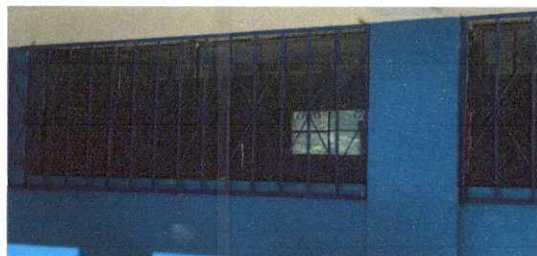
VENTANAS

Foto 9: sustutucion de balcones de metal
