REGISTRO FOTOGRÁFICO  
PROGRAMA DE MANTENIMIENTO DE EDIFICIOS ESCOLARES PÚBLICOS

SITUACIÓN DEFICIENCIAS DETERMINADAS

| NOMBRE DEL ESTABLECIMIENTO: | NUFED | DIRECCIÓN DEL ESTABLECIMIENTO: | Aldea Sachan |
| CÓDIGO DEL ESTABLECIMIENTO: | 13-23-6810-45 | FECHA: | 26/11/2025 |

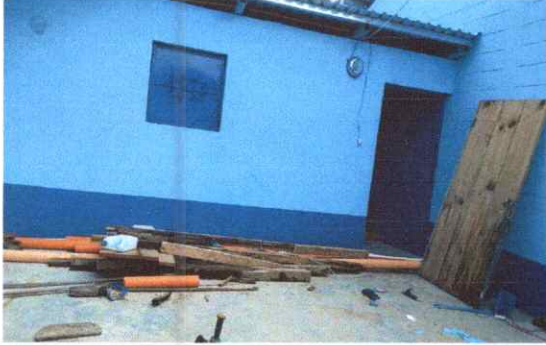
VENTANAS

Foto 7: Sustitución de ventana de madera por metal de la dirección

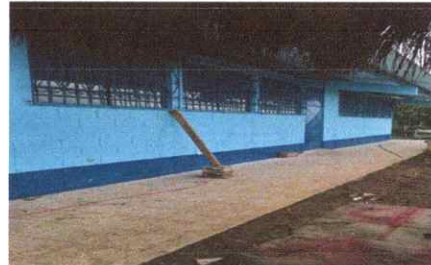
VENTANAS (aulas + dirección)

Foto 8: Sustitución vidrios, instalación de balcones en aulas

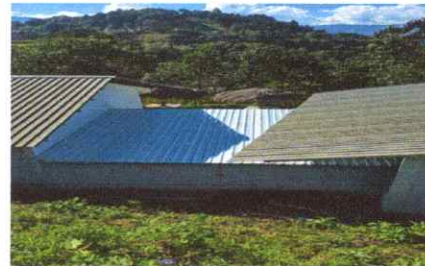
CUBIERTA DE LAMINA (dirección)

Foto 10: Sustitución de lámina, por lámina troquelada aluzinc calibre 26 y sus elementos de fijación

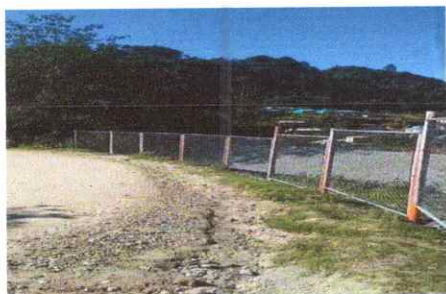
**CERCADO O MURO PERIMETRAL**

Foto1: Sustitución de malla galvanizada por malla galvanizada y tubo hg

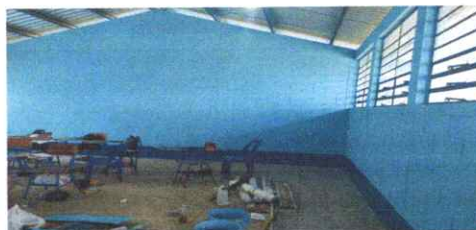
**PINTURA EN MUROS EXTERIORES E INTERIORES**

Foto 2: Pintura en muros exteriores e interiores (3 aula + dirección)

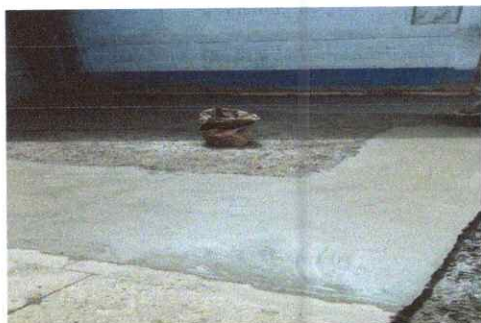
**PISO (dirección)**

Foto 3: Sustitución de piso de torta de concreto

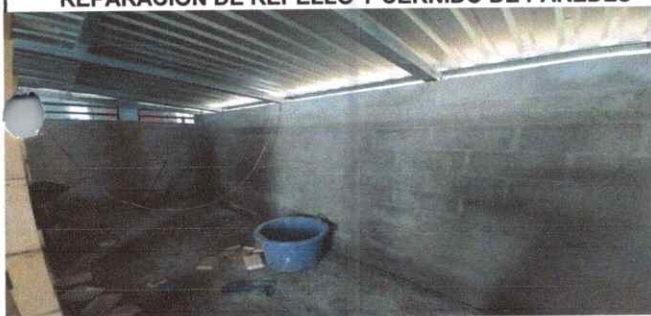
**REPARACION DE REPELLO Y CERNIDO DE PAREDES**

Foto 5: Repello en muros interiores y exteriores (dirección)
