POSTERIOR

| NOMBRE DEL ESTABLECIMIENTO: | EORM | DIRECCIÓN DEL ESTABLECIMIENTO: | CASERÍO CIENEGUITA, ALDEA NOJOYÁ, SAN ANTONIO HUISTA |

REGISTRO FOTOGRÁFICO  
PROGRAMA DE MANTENIMIENTO DE EDIFICIOS ESCOLARES PÚBLICOS

PRA-FOR-123  
Versión 1

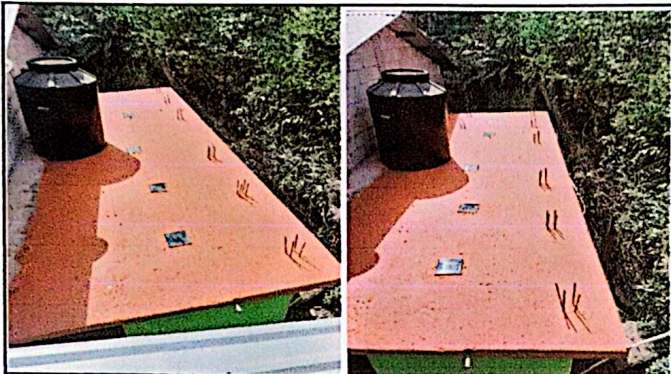
Foto1: Impearmibilización de losa

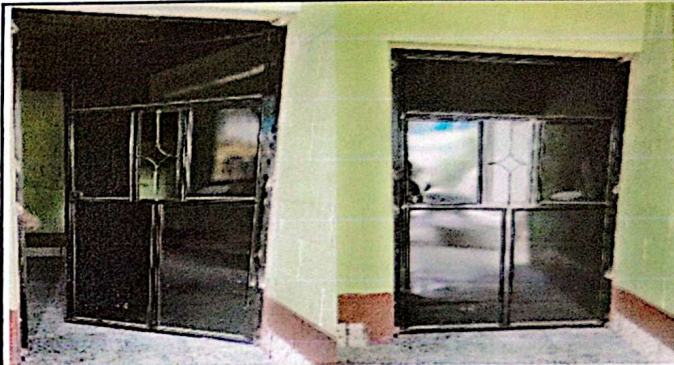
Foto 2: Sustitución de puerta de madera por metal

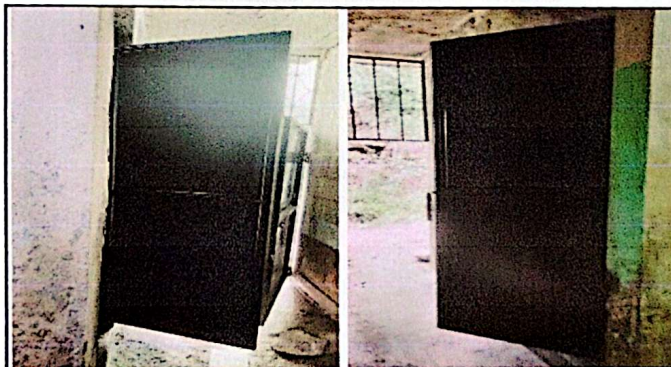
Foto 3: Sustitución de puertas en servicio sanitarios

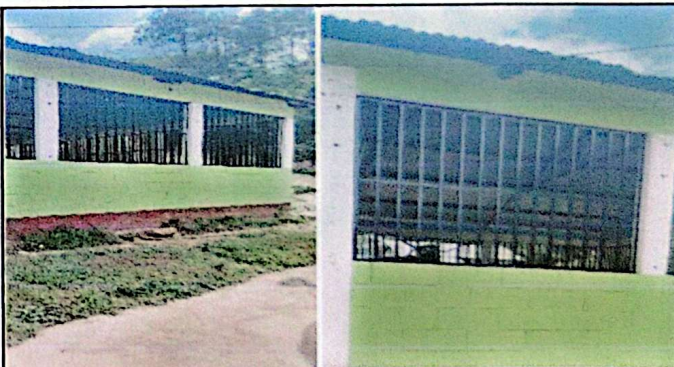
Foto 4: Sustitución de balcones de metal

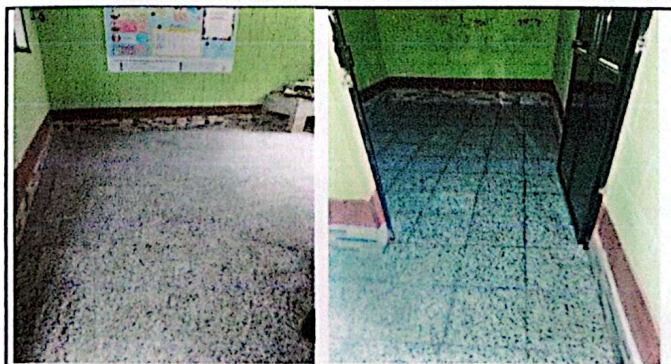
Foto 5: Sustitución de piso de torta de cemento por piso de granito

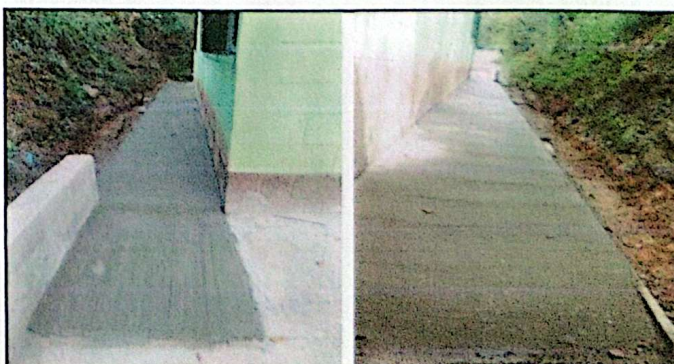
Foto 6: Reparación de cuneta de concreto

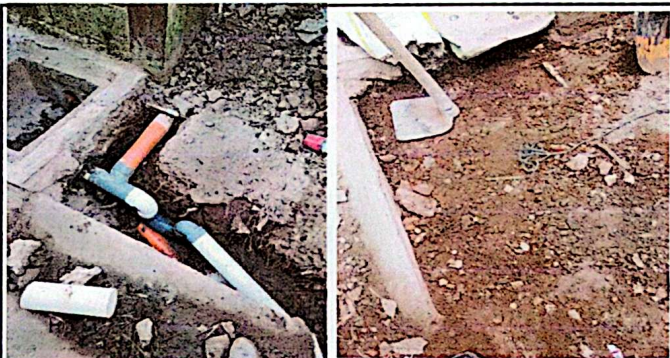
Foto 7: Sustitución de tubería PVC línea principal de aguas negras

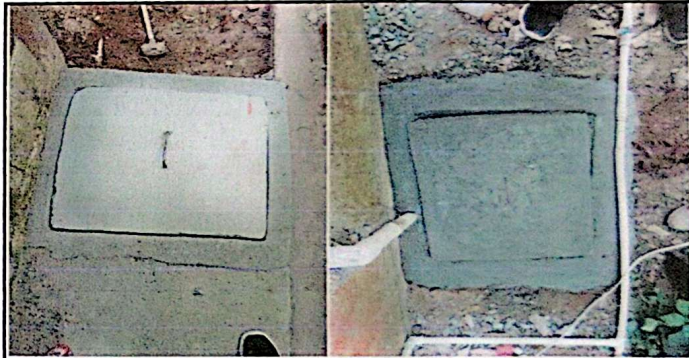
Foto 8: Sustitución de caja de registro

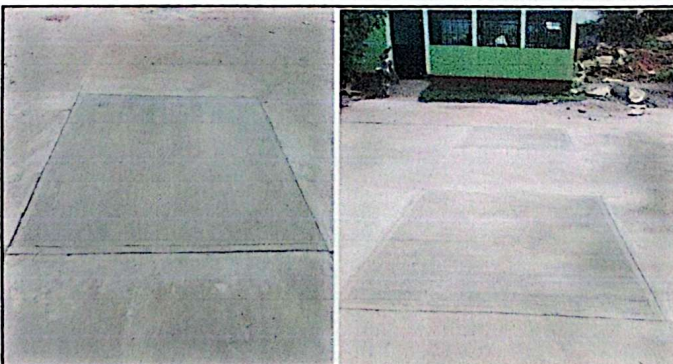
Foto 9: Reparación de planchas de concreto de patio

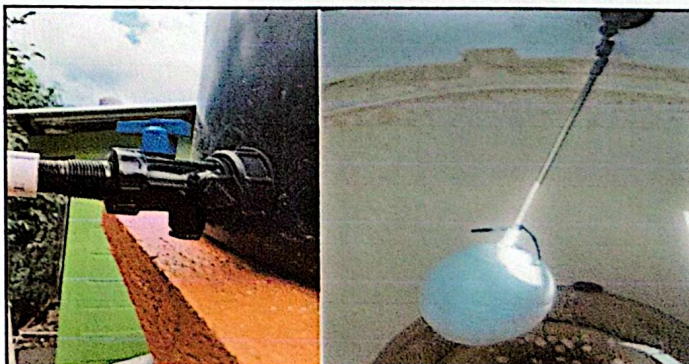
Foto 10: Sustitución de accesorios depósito de agua

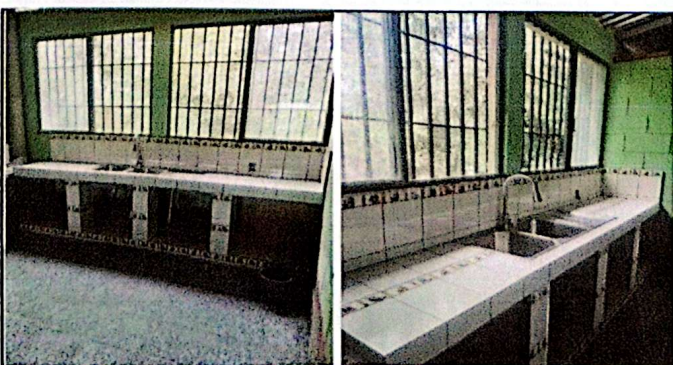
Foto 11: Mejoramiento de lavatrastos

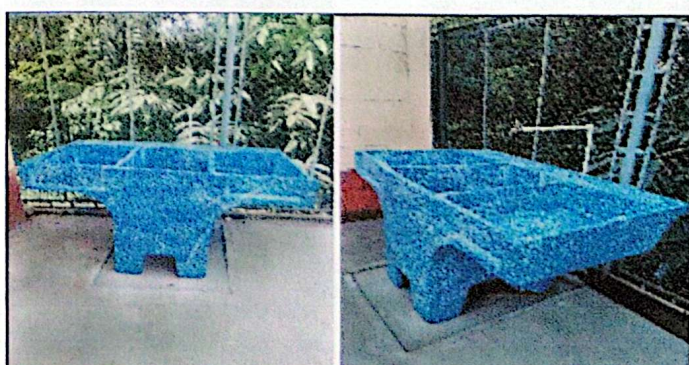
Foto 12: Sustitución de pila de dos lavaderos
