REGISTRO FOTOGRÁFICO  
PROGRAMA DE MANTENIMIENTO DE EDIFICIOS ESCOLARES PÚBLICOS

SITUACIÓN DEFICIENCIAS DETERMINADAS

| NOMBRE DEL ESTABLECIMIENTO: | EODP anexa a EORM | DIRECCIÓN DEL ESTABLECIMIENTO: | Aldea Nojoyá |
| CÓDIGO DEL ESTABLECIMIENTO: | 13-24-0024-42 | FECHA: | 4/09/2025 |

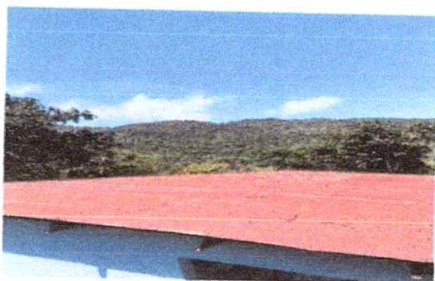
Foto 1: Sustitución de lámina troquelada Aluzinc calibre 26

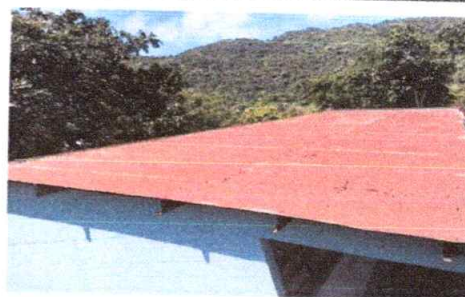
Foto 2: Sustitución de lámina troquelada Aluzinc calibre 26

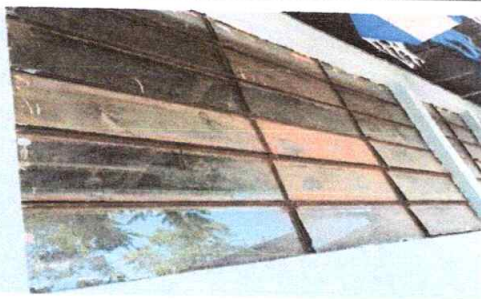
Foto 3: Sustitución de ventanas de metal por ventana de UPVC color blanco mas vidrio transparente

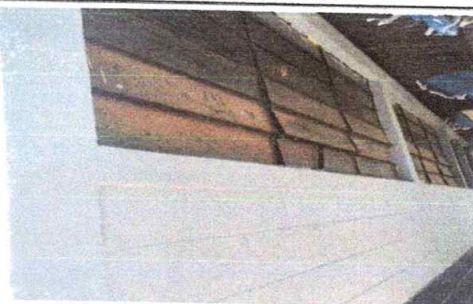
Foto 4: Sustitución de ventanas de metal por ventana de UPVC color blanco mas vidrio transparente

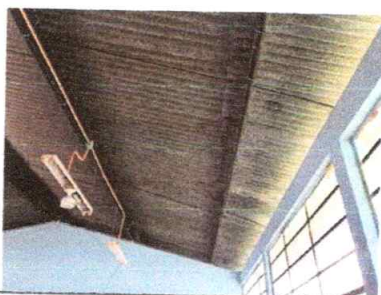
Foto 5: Sustitución de estructura de soporte de metal, por metal

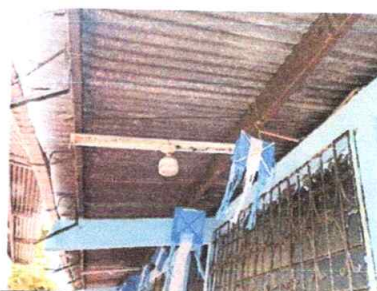
Foto 6: Sustitución de estructura de soporte de metal, por metal

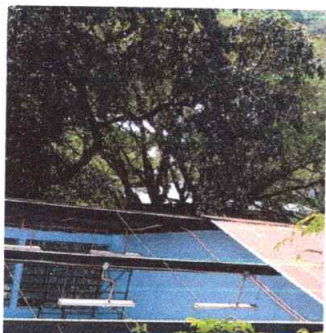
Foto1: Sustitución de capote de lámina para lámina troquelada
