SITUACIÓN DEFICIENCIAS DETERMINADAS

| NOMBRE DEL ESTABLECIMIENTO: | EODP ANEXA A EORM | DIRECCIÓN DEL ESTABLECIMIENTO: | ALDEA NOJOYÁ |
| CÓDIGO DEL ESTABLECIMIENTO: | 13-24-0024-42 | FECHA: | 5/11/2025 |

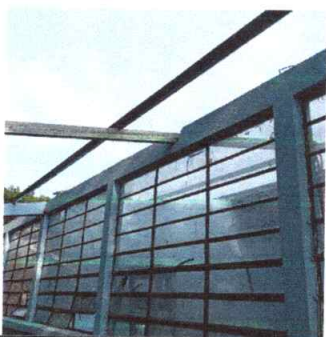
Foto 1: Sustrucción de lámina troquelada aluzinc calibre 26

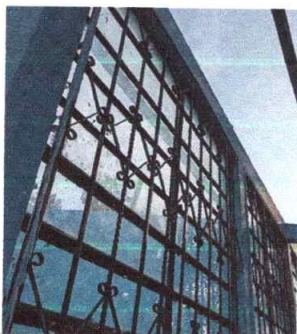
Foto 2: Sustrucción de lámina troquelada Aluzinc calibre 26

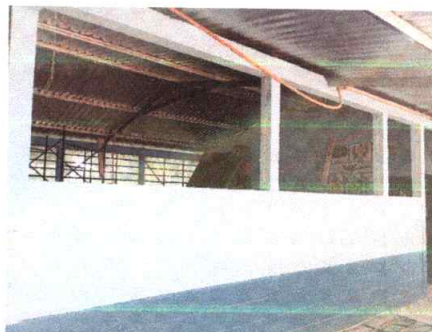
Foto 3: Sustrucción de ventana de metal por ventana de UPVC color blanco mas vidrio transparente

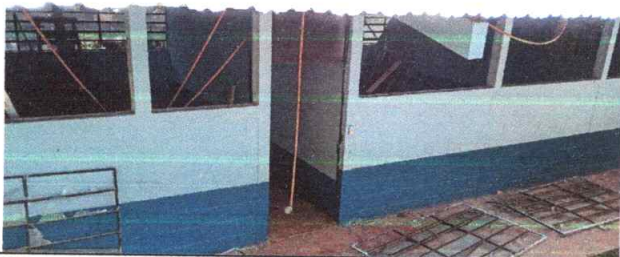
Foto 4: Sustrucción de ventanas de metal por ventana de UPVC color blanco mas vidrio transparente

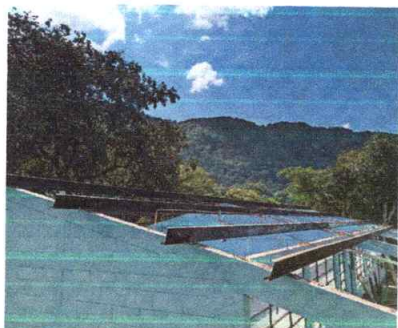
Foto1: Sustrucción de capote de lámina para lámina troquelada

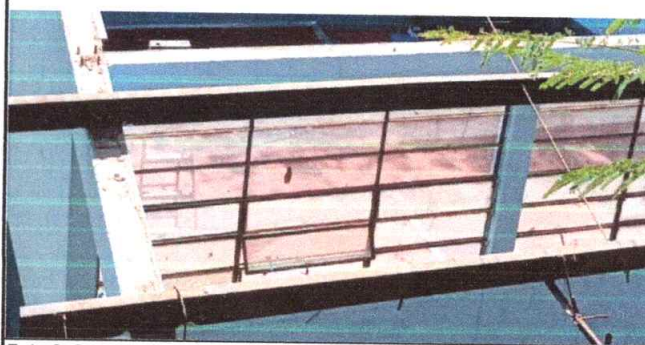
Foto 2: Sustrucción de balcones de metal para protección de ventanas
