SITUACIÓN DEFICIENCIAS DETERMINADAS

PREVIO ☒

| NOMBRE DEL ESTABLECIMIENTO: | EODP anexa a EORM Cantón La Independencia | DIRECCIÓN DEL ESTABLECIMIENTO: | Cantón La Independencia |
| CÓDIGO DEL ESTABLECIMIENTO: | 13-24-4752-42 | FECHA: | 06/06/2,025 |

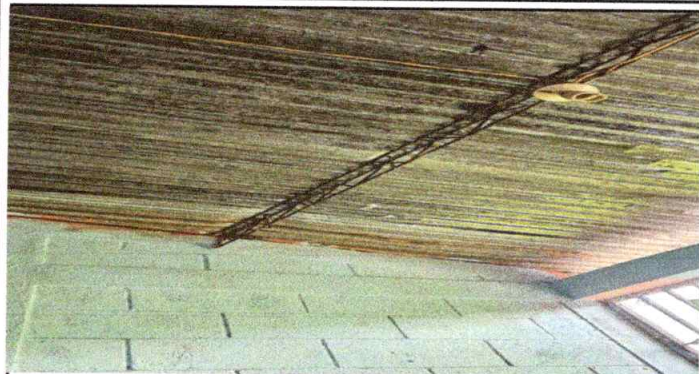
Foto1: Reparación de sistema eléctrico

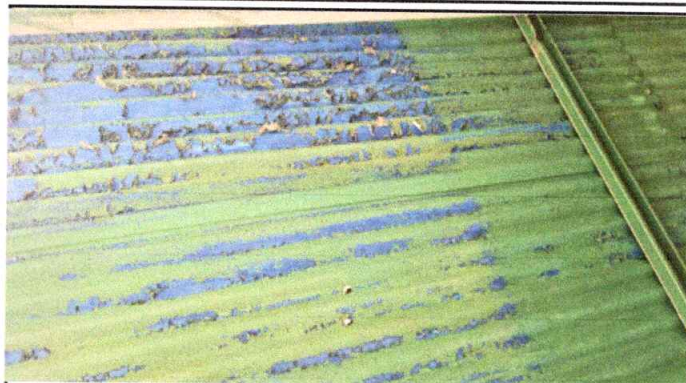
Foto 2: Sustitución de lámina por lámina troquelada aluzinc calibre 26

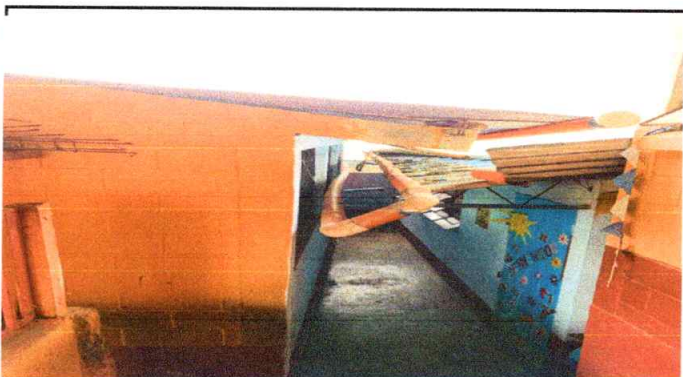
Foto 3: Sustitución de canal PVC

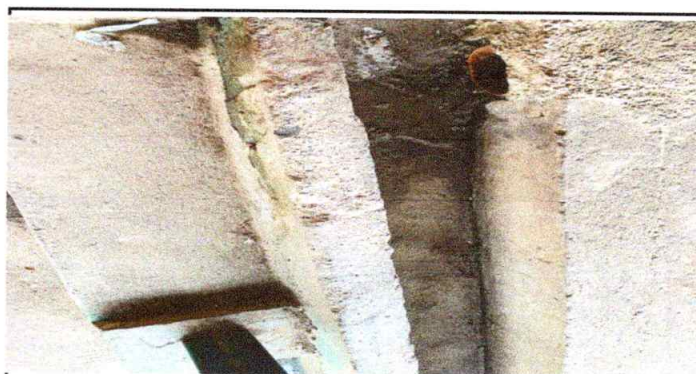
Foto 4: Reparación de bajada de agua pluvial, tubo PVC de 3"

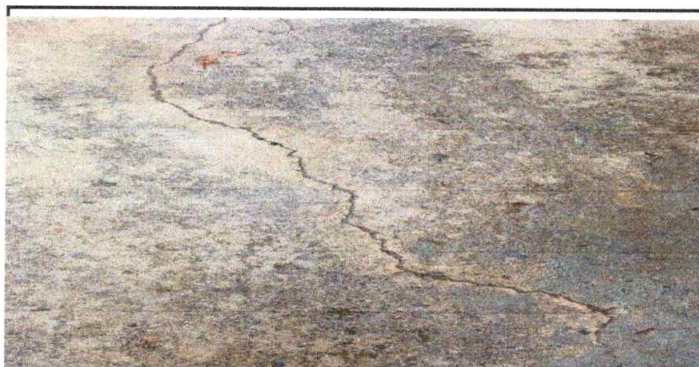
Foto 5: Sustitución de piso de granito

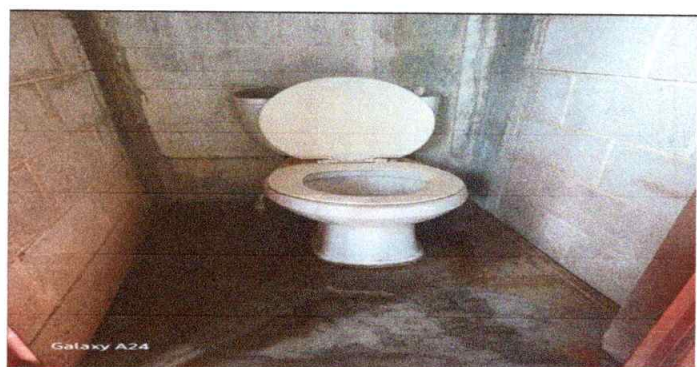
Foto 6: Sustitución de inodos

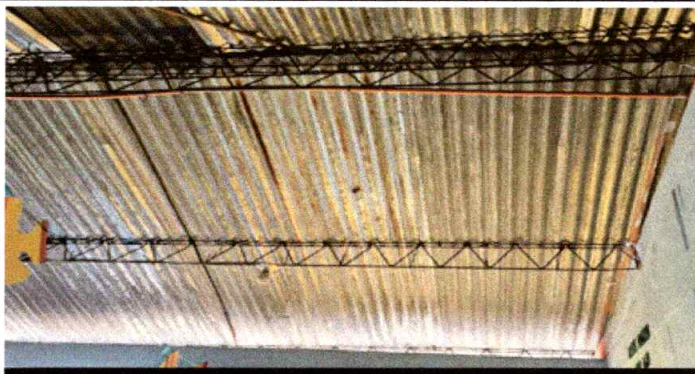
Foto 7: Sustrucción de estructura de soporte de metal por metal

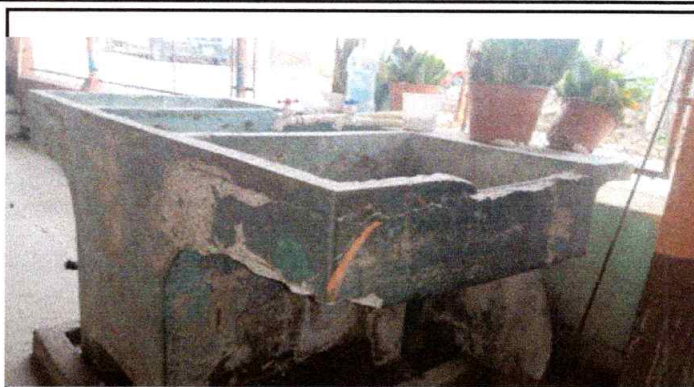
Foto 8: Sustrucción de pila plastica de dos lavaderos

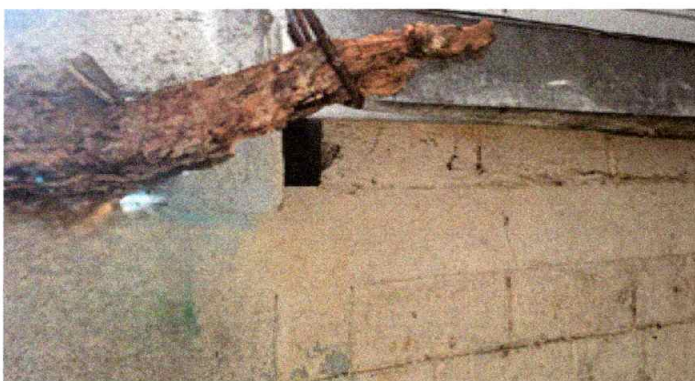
Foto 9: Sustrucción de soporte o pescante de metal para canal

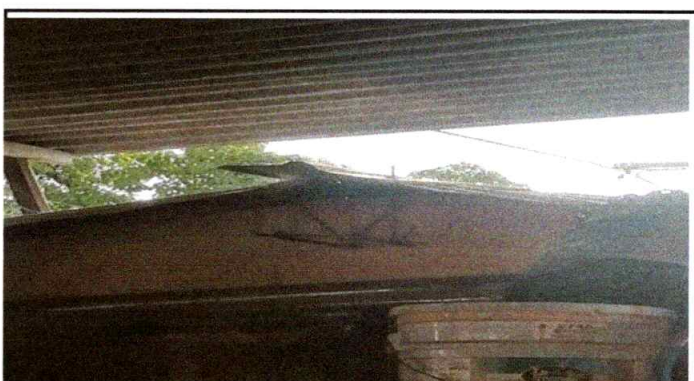
Foto 10: Sustrucción de capote de lamina para lamina troquelada

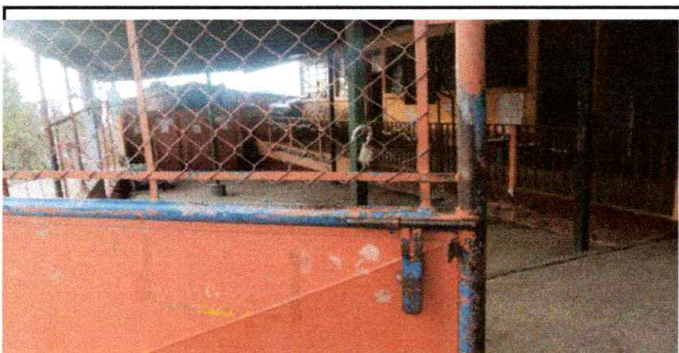
Foto 11: Mantenimiento a estructura de portón y puertas

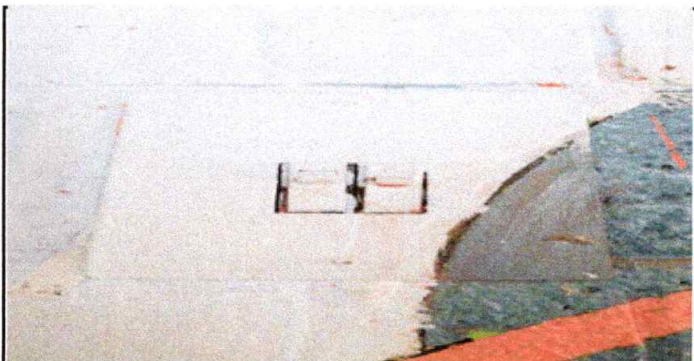
Foto 12: Sustrucción de plafoneras
