SITUACIÓN DEFICIENCIAS DETERMINADAS

| DEPARTAMENTO: | HUEHUETENANGO | MUNICIPIO: | SAN ANTONIO HUISTA |
| NOMBRE DEL ESTABLECIMIENTO: | EODP ANEXA A EORM | DIRECCIÓN DEL ESTABLECIMIENTO: | ALDEA EL TABLÓN |
| CÓDIGO DEL ESTABLECIMIENTO: | 13-24-5065-42 | FECHA: | 9/09/2,025 |

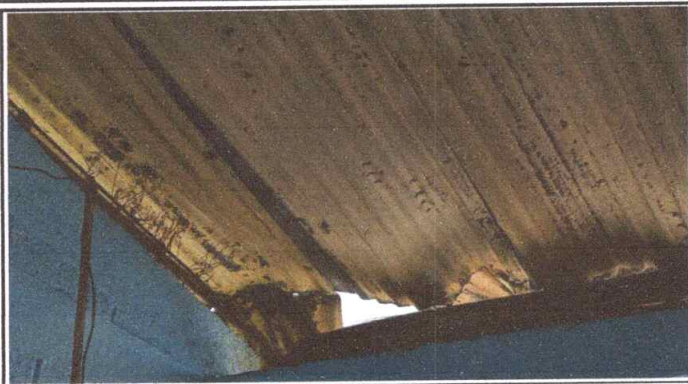
Foto1: Sustrucción de lámina, por lámina troquelada aluzinc calibre 26

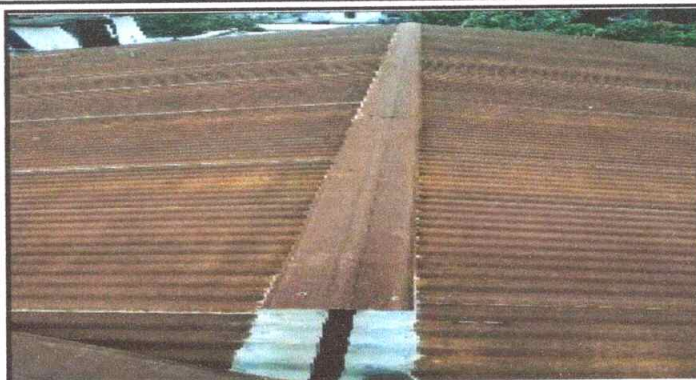
Foto 2: Sustrucción de capote de lámina para lámina troquelada

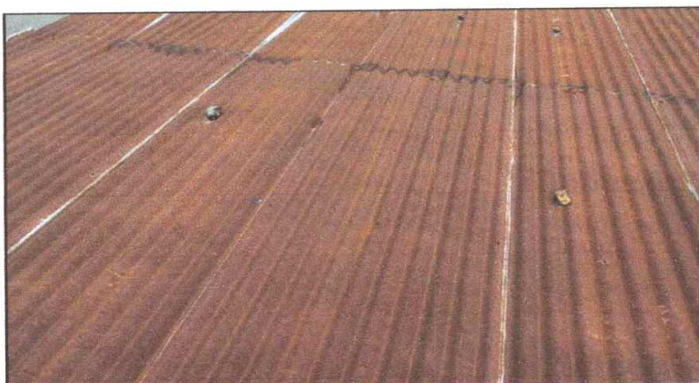
Foto 3: Sustrucción de elementos de fijación

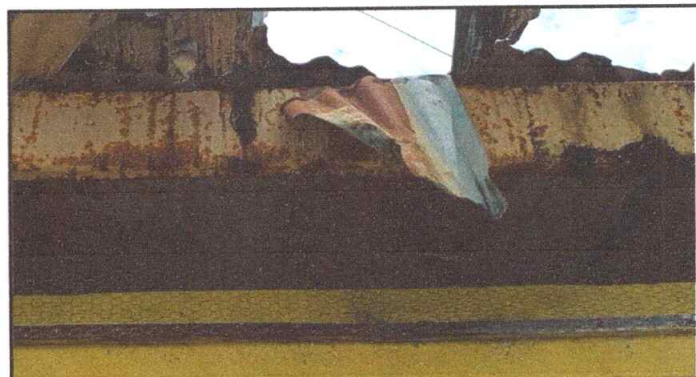
Foto 4: Sustrucción de estructura de soporte de metal, por metal.

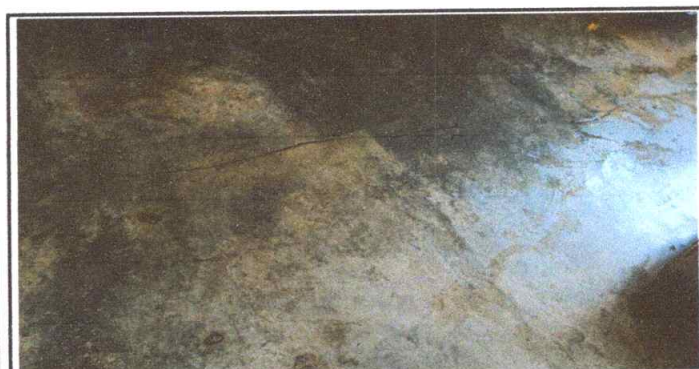
Foto 5: Sustrucción de piso torta de cemento por piso de granito

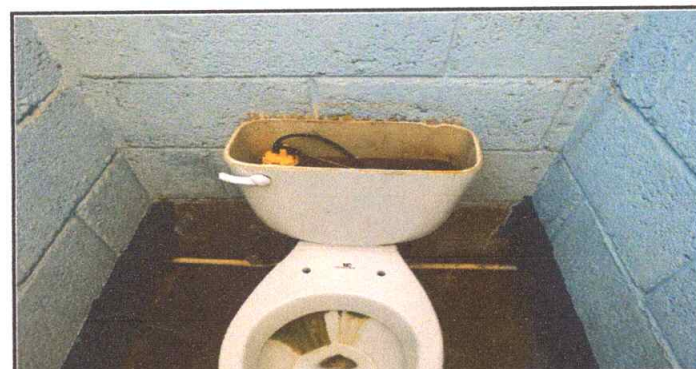
Foto 6: Sustrucción de sanitarios
