SITUACIÓN DEFICIENCIAS DETERMINADAS

| DEPARTAMENTO: | HUEHUETENANGO | MUNICIPIO: | SAN ANTONIO HUISTA |
| NOMBRE DEL ESTABLECIMIENTO: | EODP, ANEXA A EORM | DIRECCIÓN DEL ESTABLECIMIENTO: | ALDEA EL TABLÓN |
| CÓDIGO DEL ESTABLECIMIENTO: | 13-24-5065-42 | FECHA: | 13/11/2,025 |

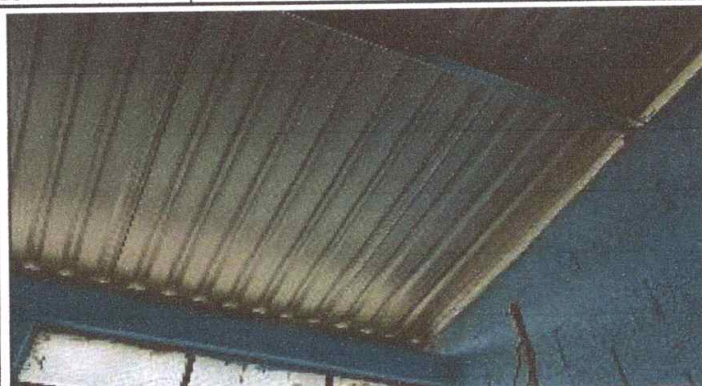
Foto 1: Sustrucción de lámina, por lámina troquelada aluzinc calibre 26

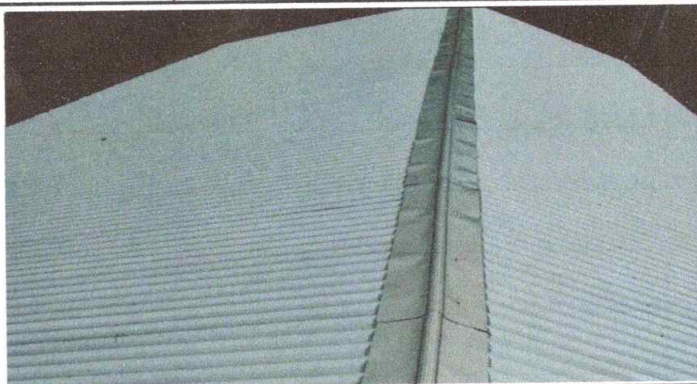
Foto 2: Sustrucción de capote de lámina para lámina troquelada

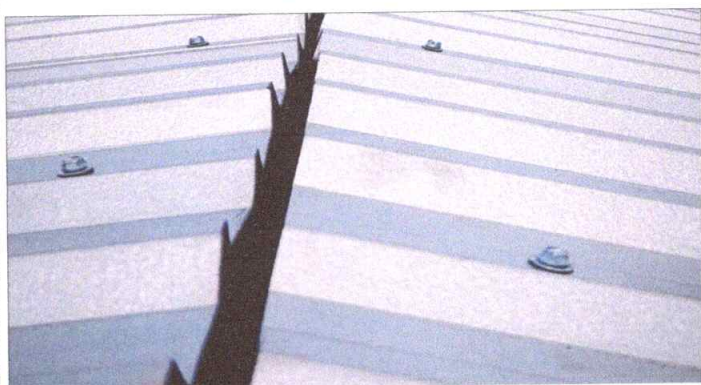
Foto 3: Sustrucción de elementos de fijación

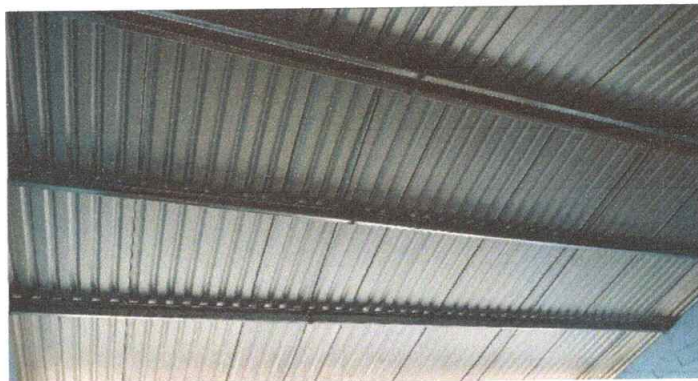
Foto 4: Sustrucción de estructura de soporte de metal, por metal.

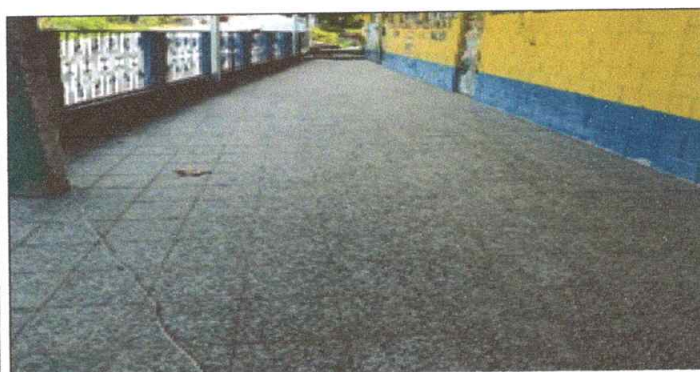
Foto 5: Sustrucción de piso torta de cemento por piso de granito

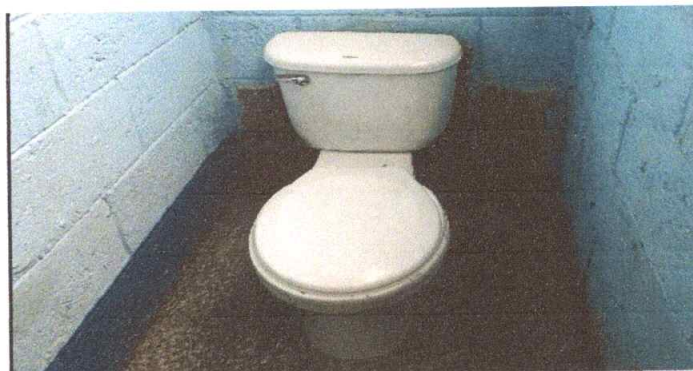
Foto 6: Sustrucción de sanitarios
