SITUACIÓN DEFICIENCIAS DETERMINADAS

| NOMBRE DEL ESTABLECIMIENTO: | EORM | DIRECCIÓN DEL ESTABLECIMIENTO: | CASERÍO BAIRECO, ALDEA YOLAXITO |
| CÓDIGO DEL ESTABLECIMIENTO: | 13-25-0007-43 | FECHA: | 17/11/2025 |

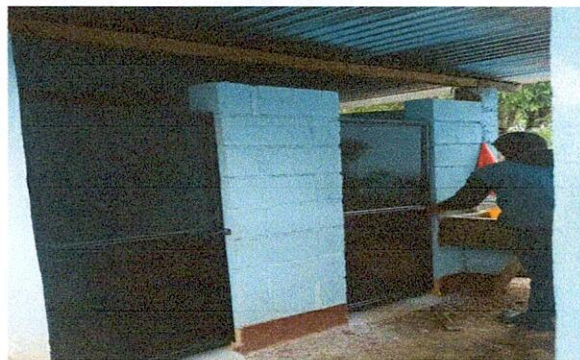
Foto1: 4.4 SUSTITUCIÓN DE PUERTAS EN SERVIVIO SANITARIOS

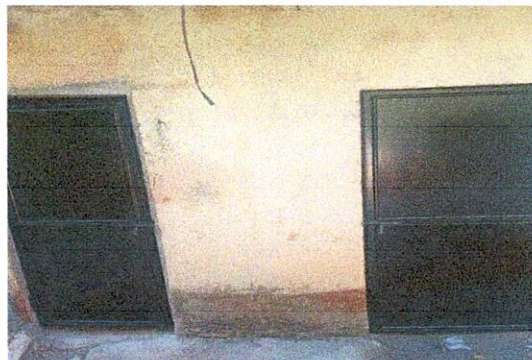
Foto 2: 4.4 SUSTITUCIÓN DE PUERTAS EN SERVICIO SANITARIO

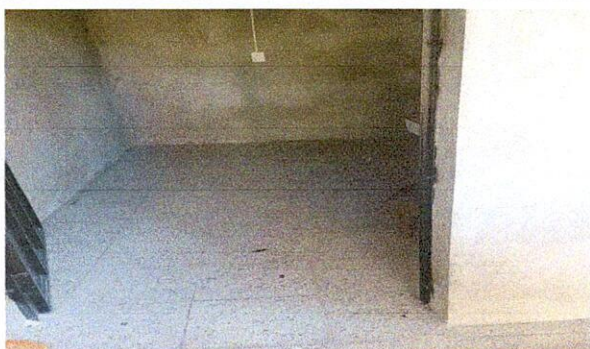
Foto 3: SUSTITUCIÓN DE PISO DE CEMENTO A PISO DE GRANITO

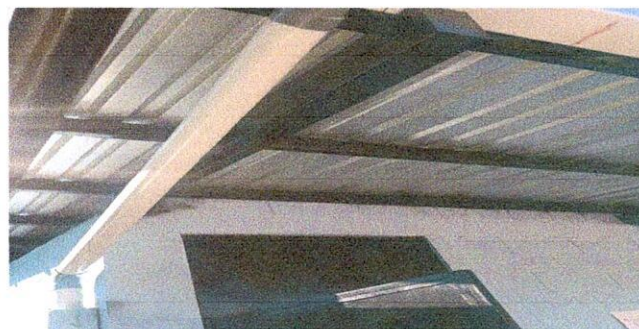
Foto 4: 7.3 SUSTITUCIÓN DE BAJADA DE AGUA PLUVIAL, TUBO PVC 3PULGADAS

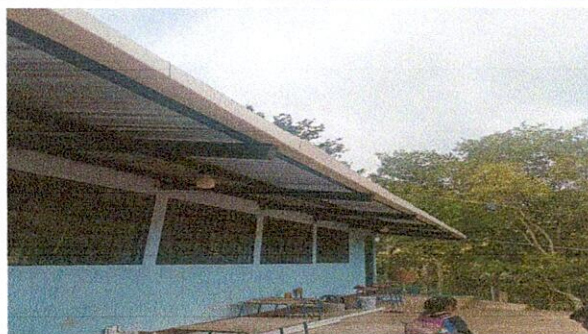
Foto 5: 7.2 SUSTITUCIÓN DE CANAL DE PVC

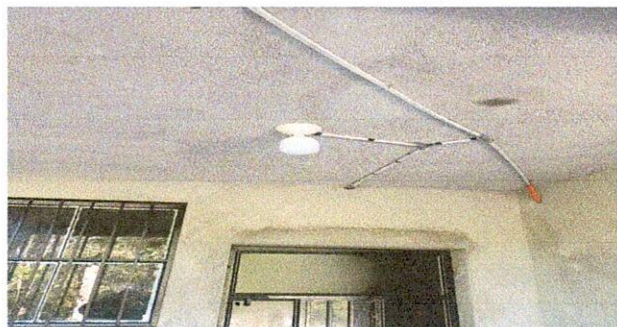
Foto 1: 16.11 REPARACIÓN DE CABLEADO ELECTRICO

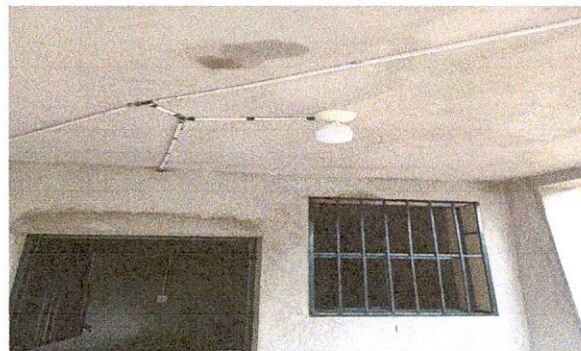
Foto 2: 16.12 SUSTITUCIÓN DE DUCTO ELÉCTRICO + ACCESORIOS

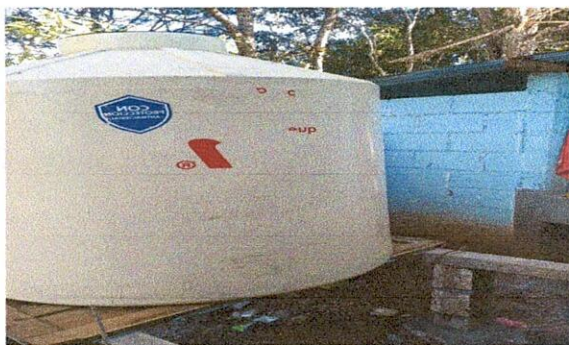
Foto 3: 17.4 SUSTITUCIÓN DE DEPÓSITO DE AGUA DE 2,500 LITROS

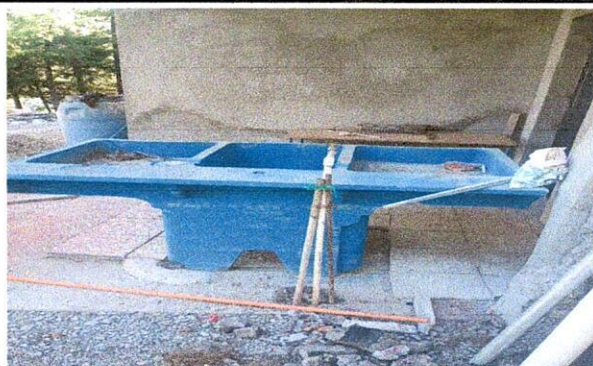
Foto 4: 19.11 SUSTITUCIÓN DE PILA DE CEMENTO DE DOS LAVADERPOS

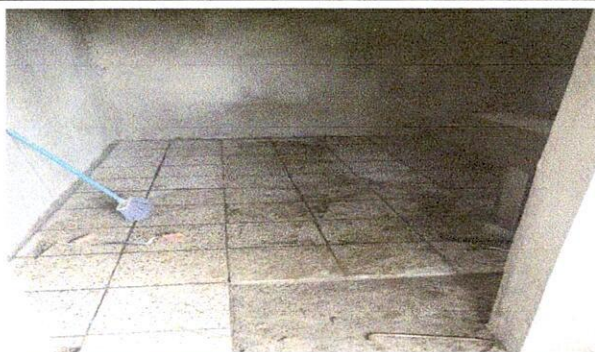
Foto 5: 20 REPELLO EN PAREDES DE LA COCINA CERNIDO

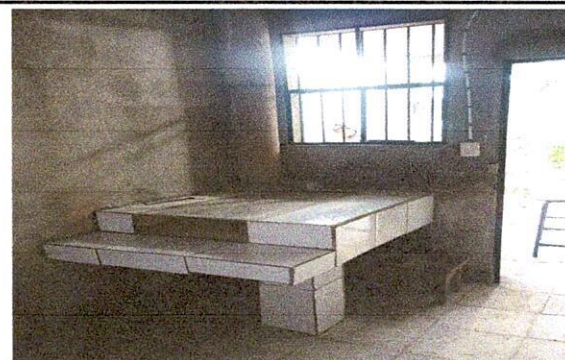
Foto 6: 19.2 SUSTITUCIÓN DE ESTUFA RURAL (COMPLETO) INCLUYE CHIMENEA Y PLANCHA DE METAL

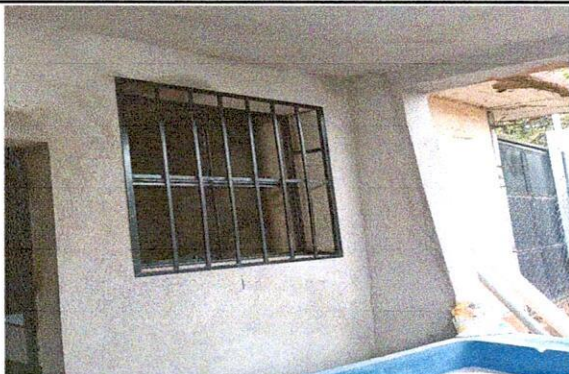
Foto1: 5.3 SUSTITUCIÓN DE VENTANAS DE MADERA POR METAL MAS VIDRIO Y BALCON

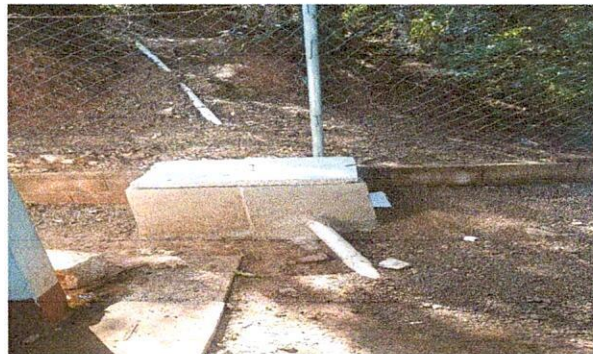
Foto 2:SUSTITUCIÓN DE TUBERÍA LINEA PRINCIPAL DE AGUAS NEGRAS

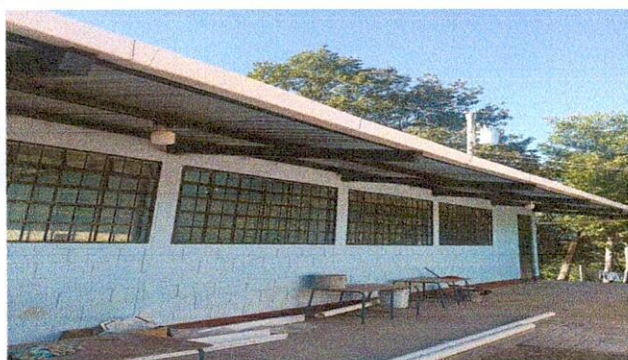
Foto 3: 7.2 SUSTITUCIÓN DE CANAL DE PVC
