REGISTRO FOTOGRÁFICO  
PROGRAMA DE MANTENIMIENTO DE EDIFICIOS ESCOLARES PÚBLICOS

| DEPARTAMENTO: | Huehuetenango | MUNICIPIO: | San Sebastián Coatán |
| NOMBRE DEL ESTABLECIMIENTO: | Instituto Nacional de Educación Básica de Telesecundaria | DIRECCIÓN DEL ESTABLECIMIENTO: | Aldea Calhuitz |
| CÓDIGO DEL ESTABLECIMIENTO: | 13-25-0020-45 | FECHA: | 27 de octubre de 2025 |

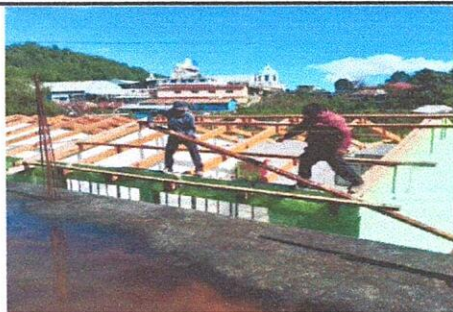
Foto1: Sustitución de lámina, por lámina troquelada aluzinc calibre 26

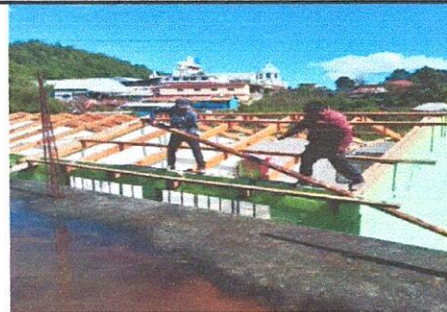
Foto 2: Sustitución de capote de lámina para lámina troquelada

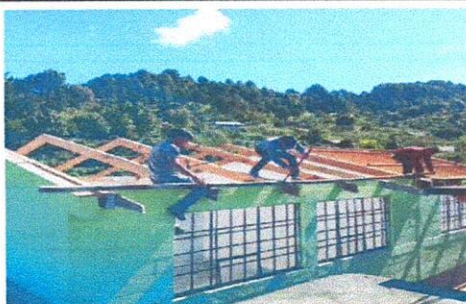
Foto 3: Sustitución de elementos de fijación (tornillos)

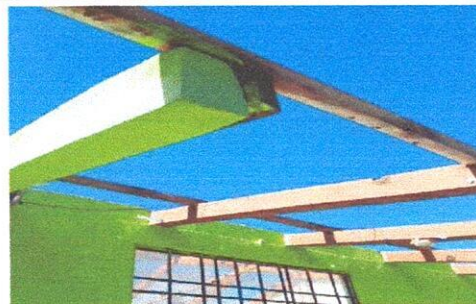
Foto 4: Sustitución de estructura de soporte de madera, por metal (costaneras)

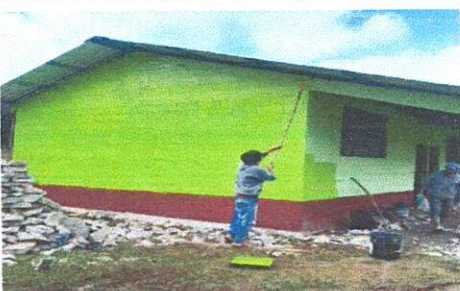
Foto 5: Pintura en muros exteriores e interiores

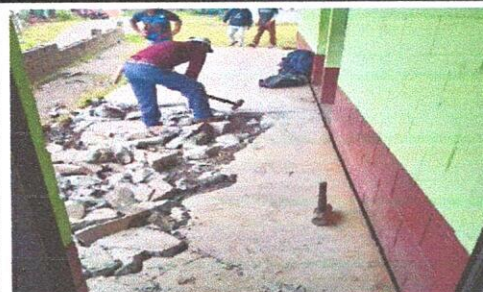
Foto 6: Sustitución de piso de torta de concreto

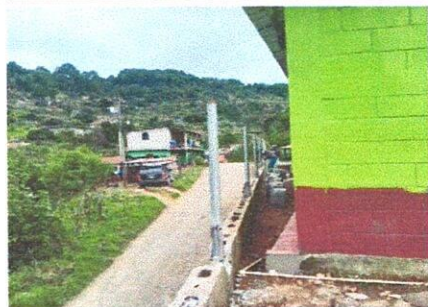
Foto 7: Reparación de tubo hg y electromalla

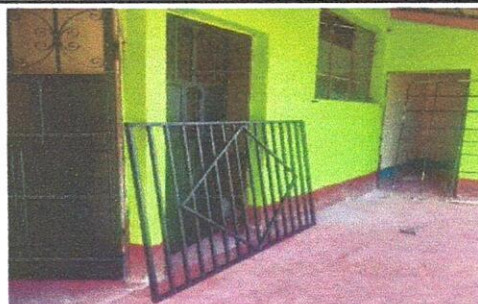
Foto 8: Mantenimiento a estructura (lijado, cambio de tubo, cepillado, sujeciones, aplicación de pintura)

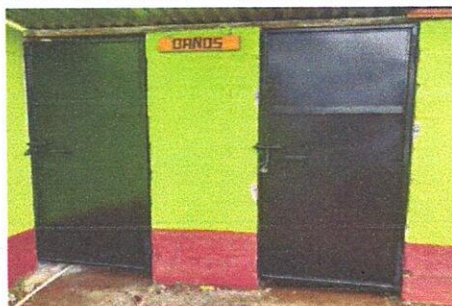
Foto 9: Sustitución de puerta en servicios sanitarios

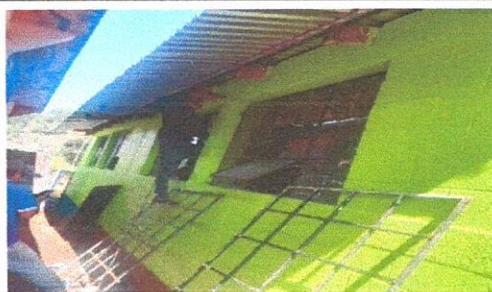
Foto 10: Sustitución de balcones de metal

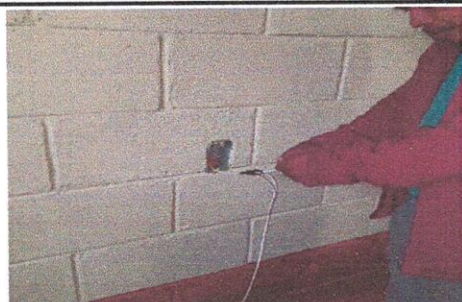
Foto 11: Sustitución de tomacorrientes dobles

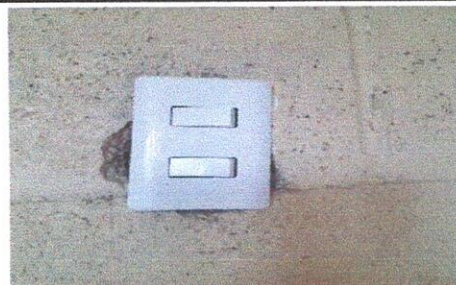
Foto 12: Sustitución de interruptores dobles

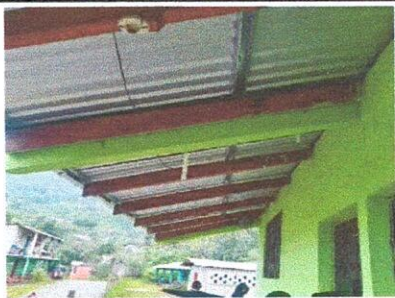
Foto 13: Sustitución de plafoneras

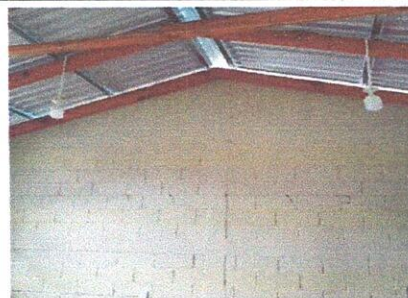
Foto 14: Sustitución de focos ahorradores

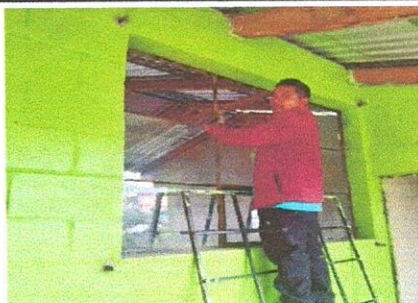
Foto 15: Sustitución de vidrios

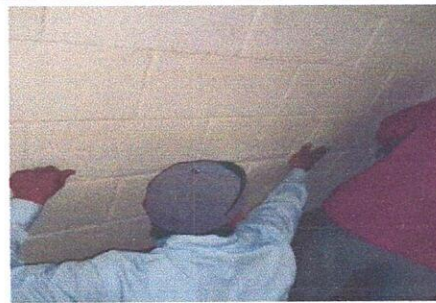
Foto 16: Sustitución de flip-flops

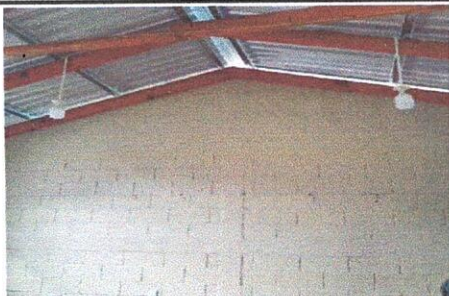
Foto 17: Reparación de cableado eléctrico
