SITUACIÓN DEFICIENCIAS DETERMINADAS: PREVIO ☒ DURANTE ☐ POSTERIOR ☐

| DEPARTAMENTO: | HUEHUETENANGO | MUNICIPIO: | SAN SEBASTIÁN COATÁN |
| NOMBRE DEL ESTABLECIMIENTO: | INEB | DIRECCIÓN DEL ESTABLECIMIENTO: | ALDEA IXQUEBAJ |
| CÓDIGO DEL ESTABLECIMIENTO: | 13-25-0032-45 | FECHA: | 12 DE SEPTIEMBRE DE 2025 |

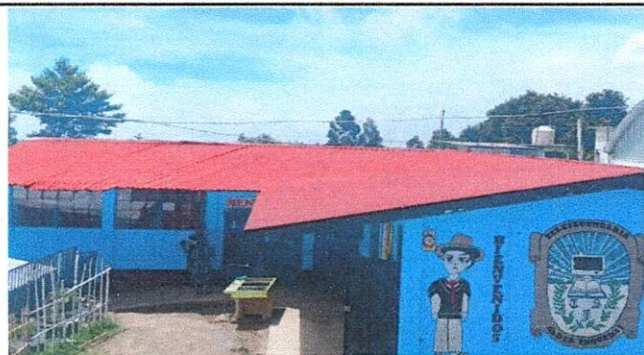
Foto 1: Sustrucción de lámina, por lámina troquelada aluzinc calibre 26

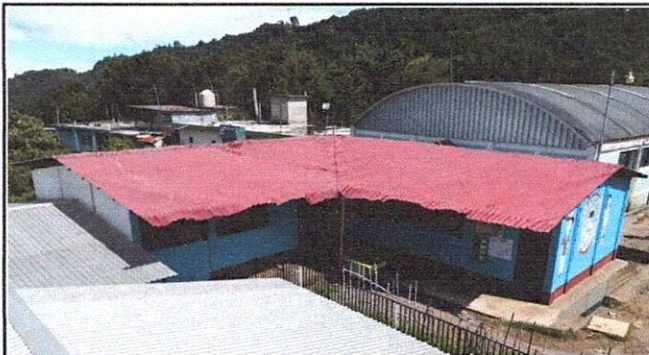
Foto 2: Sustrucción de lámina, por lámina troquelada aluzinc calibre 26

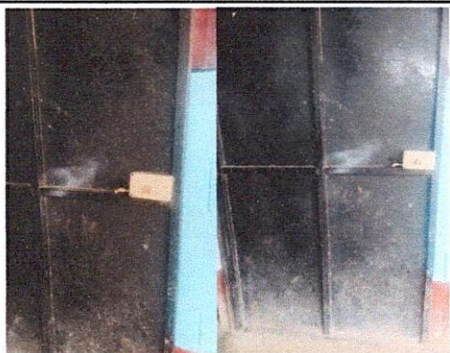
Foto 3: Mantenimiento a estructura

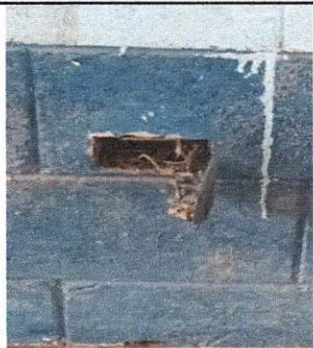
Foto 5: Reparación de sistema eléctrico

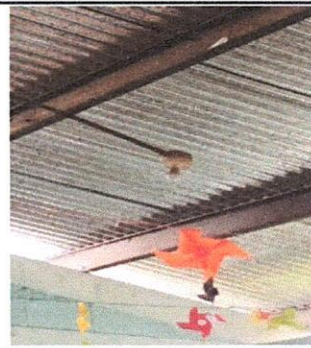
Foto 6: Reparación de sistema eléctrico
