SITUACIÓN DEFICIENCIAS DETERMINADAS

| DEPARTAMENTO: | Huehuetenango | MUNICIPIO: | San Sebastián Coatán |
| NOMBRE DEL ESTABLECIMIENTO: | Escuela Oficial Rural Mixta | DIRECCIÓN DEL ESTABLECIMIENTO: | Aldea Yichucum |
| CÓDIGO DEL ESTABLECIMIENTO: | 13-25-1421-43 | FECHA: | 18 de agosto de 2025 |

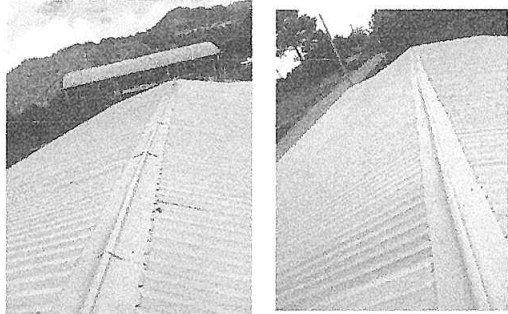
CUBIERTO DE LAMINA

Foto 1: Terminado el cambio techo de todo el establecimiento educativo y los capotes

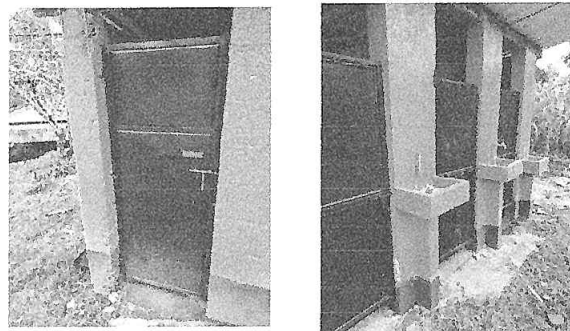
PUERTAS DE METAL

Foto 2: Ejecución de los cambios de las puerta de metal y pintado de las puertas de metal.

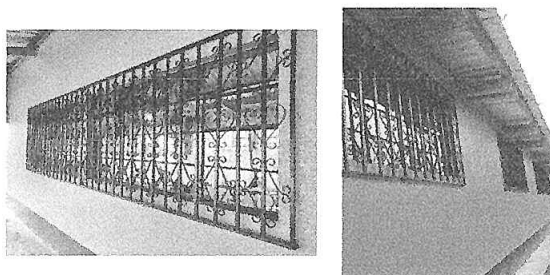
VENTANAS

Foto 3: Preparando la estructuras de metal de ventanas con aplicación de pintura.

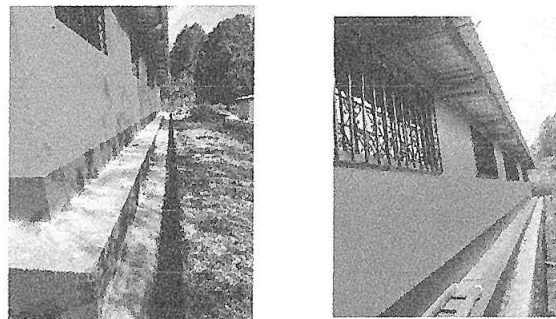
PINTURA EN MUROS EXTERIORES E INTERIORES

Foto 4: Culminación del pintado de los muros exteriores e interiores en toda el muro del centro educativo.

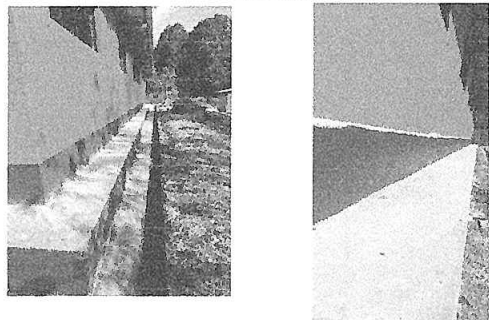
CUNETA DE CONCRERO

Foto 5: Ejecución de las cunetas, en los alrededores del centro educativo.
