SITUACIÓN DEFICIENCIAS DETERMINADA:

| NOMBRE DEL ESTABLECIMIENTO: | COPB Anexo a Escuela Oficial Rural Mixta | DIRECCIÓN DEL ESTABLECIMIENTO: | Aldea Sinlac Flor Santo Domingo |
| CÓDIGO DEL ESTABLECIMIENTO: | 13-26-0019-41 | FECHA: | 05/12/2025 |

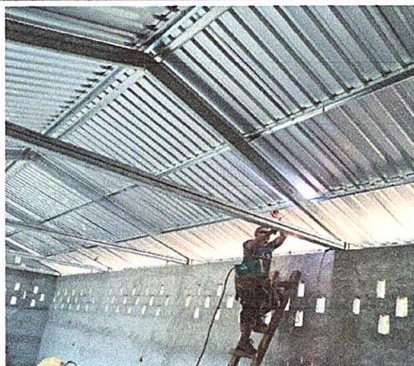
FOTO 1: Sustitución de lámina, por lámina troquelada aluzinc calibre 26

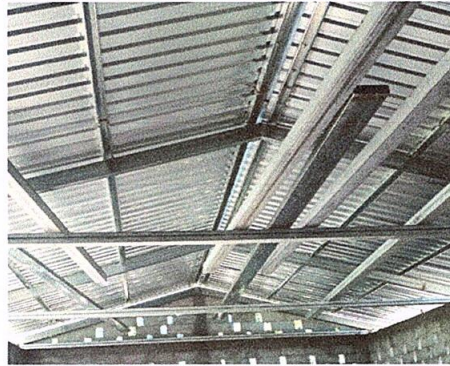
FOTO 2: Sustitución de estructura de soporte de madera, por metal

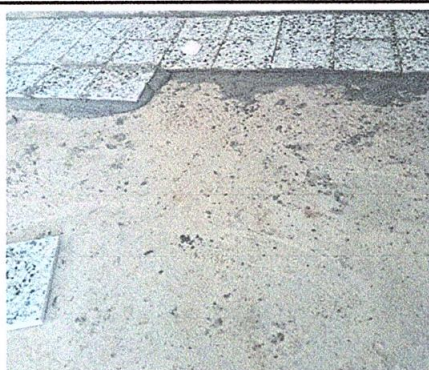
FOTO 3: Sustitución de piso de granito

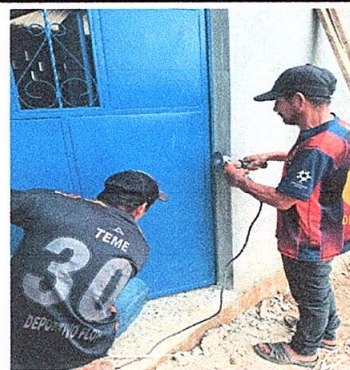
FOTO 4: Sustitución de puerta (1.20m \* 2.10m)

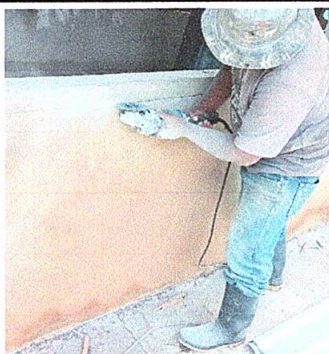
FOTO 5: Sustitución de estructura de metal de ventana (1.5m\*2.40m)(1 ventana)

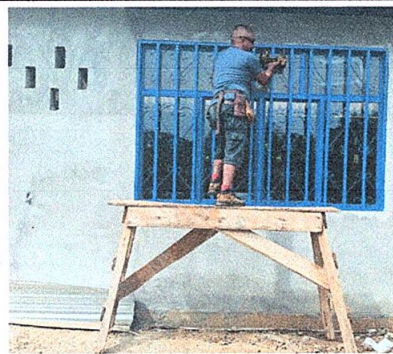
FOTO 6: Sustitución de balcones de metal (1.5m\*2.40m)(1 balcon)

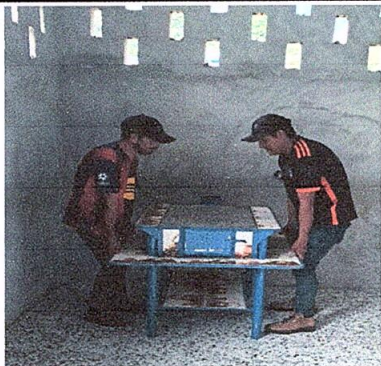
FOTO 7: Sustitución de estufa rural completa
