SITUACIÓN DEFICIENCIAS DETERMINADA: PREVIO ☐ DURANTE ☐ POSTERIOR ☒

| DEPARTAMENTO: | Huehuetenango | MUNICIPIO: | Barillas |
| NOMBRE DEL ESTABLECIMIENTO: | COPB Anexo a Escuela Oficial Rural Mixta | DIRECCIÓN DEL ESTABLECIMIENTO: | Aldea Sinlac Flor Santo Domingo |
| CÓDIGO DEL ESTABLECIMIENTO: | 13-26-0019-41 | FECHA: | 29/12/2025 |

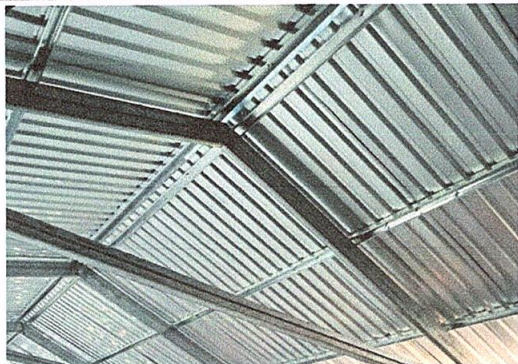
FOTO 1: Sustitución de lámina, por lámina troquelada aluzinc calibre 26

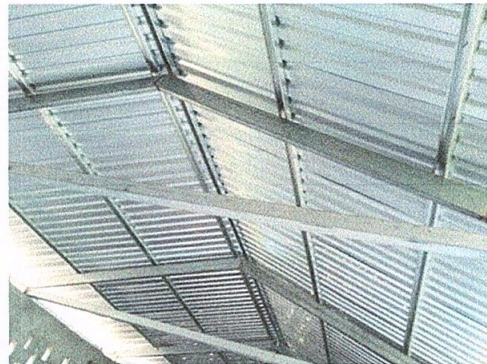
FOTO 2: Sustitución de estructura de soporte de madera, por metal

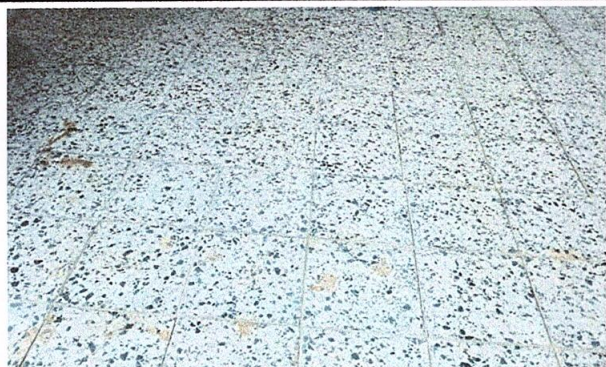
FOTO 3: Sustitución de piso de granito

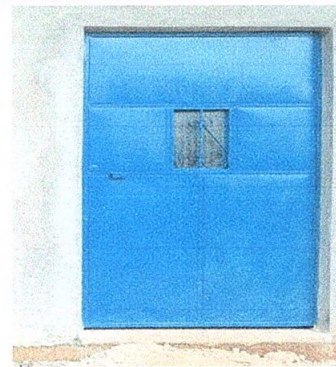
FOTO 4: Sustitución de puerta (1.20m \* 2.10m)

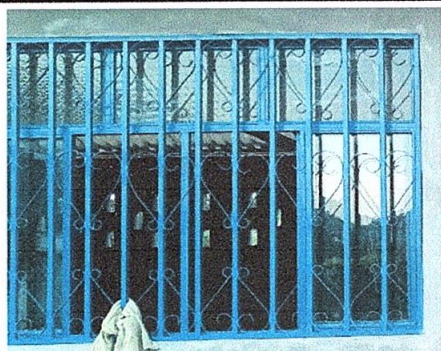
FOTO 5: Sustitución de estructura de metal de ventana (1.5m\*2.40m)(1 ventana)

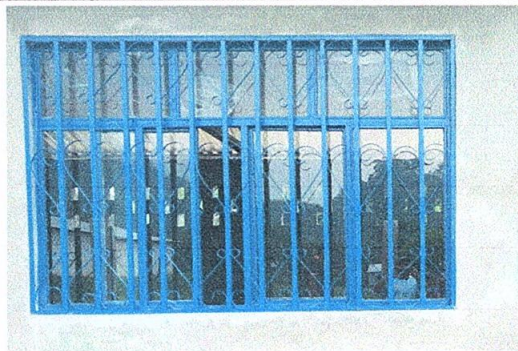
FOTO 6: Sustitución de balcones de metal (1.5m\*2.40m)(1 balcon)

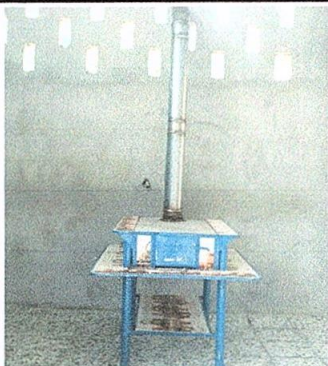
FOTO 7: Sustitución de estufa rural completa
