REGISTRO FOTOGRÁFICO  
PROGRAMA DE MANTENIMIENTO DE EDIFICIOS ESCOLARES PÚBLICOS

SITUACIÓN DEFICIENCIAS DETERMINADAS

| NOMBRE DEL ESTABLECIMIENTO: | E.O.R.M. | DIRECCIÓN DEL ESTABLECIMIENTO: | CASERIO SAN CARLOS CARRETERA, ALDEA SAN RAMÓN |
| CÓDIGO DEL ESTABLECIMIENTO: | 13-26-0044-43 | FECHA: | 11 DE JUNIO DE 2025 |

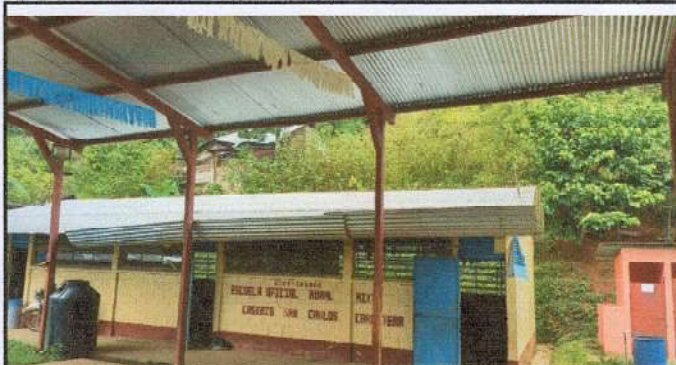
Foto 1: INSTALACION DE LAMINAS TROQUELADAS DE LA ESCUELA

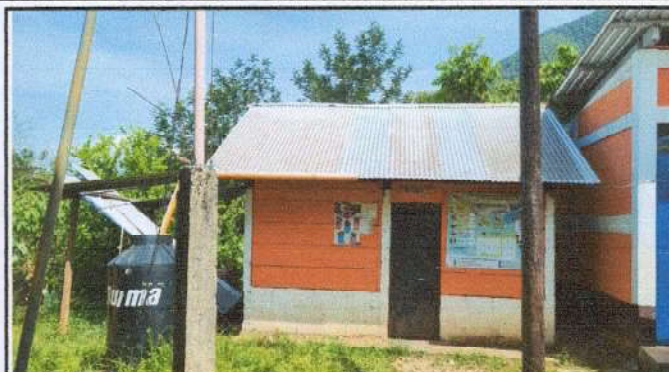
Foto 2: INSTALACION DE LAMINAS TROQUELADAS DE LA COCINA

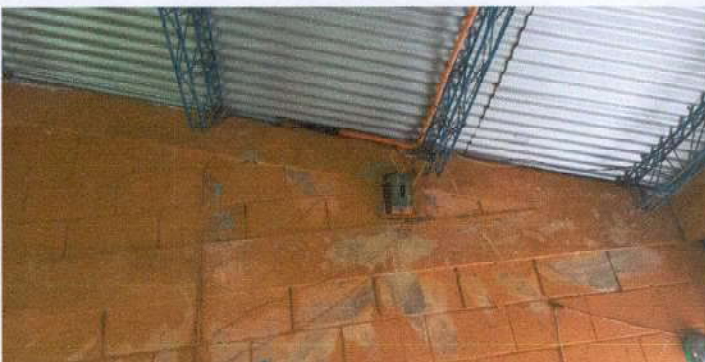
Foto 3: INSTALACIÓN DE TUBOS DE 2X3 RECTANGULAR PARA LA ESTRUCTURA DE LA ESCUELA

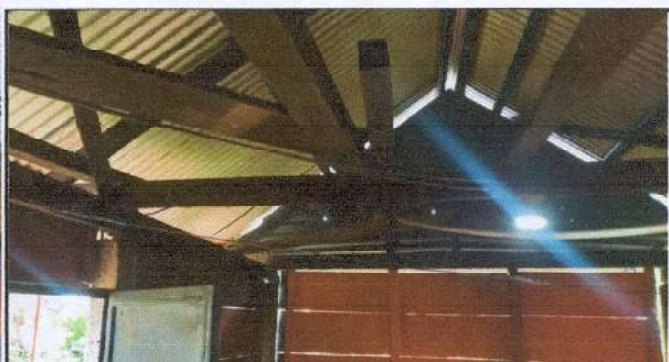
Foto 4: INSTALACION DE COSTANERAS DE 2X3 PARA LA ESTRUCTURA DE LA COCINA

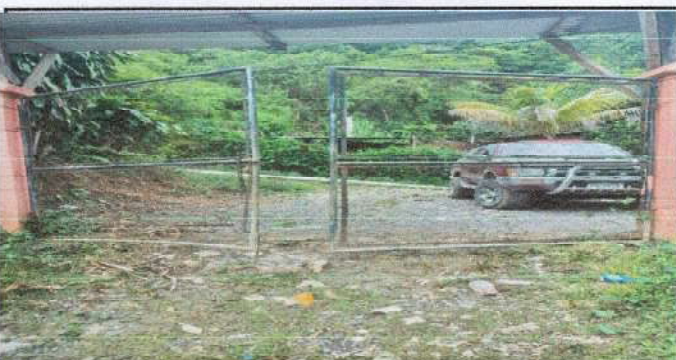
Foto 5: SUSTITUCIÓN DE PORTON DE METAL POR PORTON DE MALLA

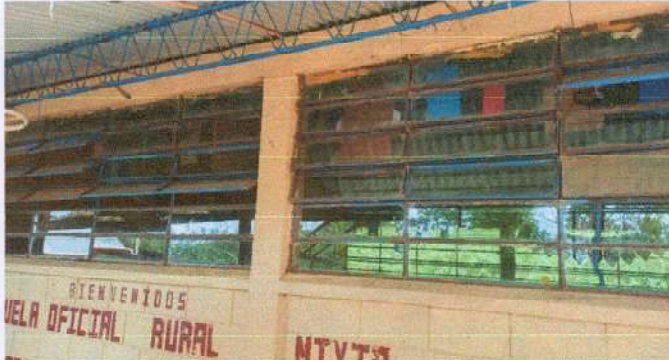
Foto 6: SUSTITUCIÓN DE VENTANAS DE VIDROS POR VENTANAS PVC Y BALCON

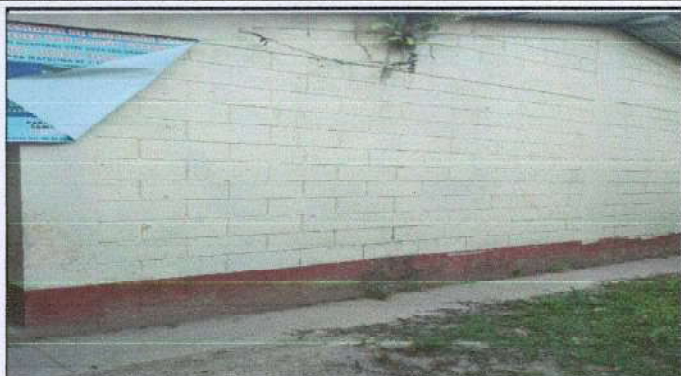
Foto7: FOTO DE LA ESCUELA CUANDO NO ESTA PINTADO

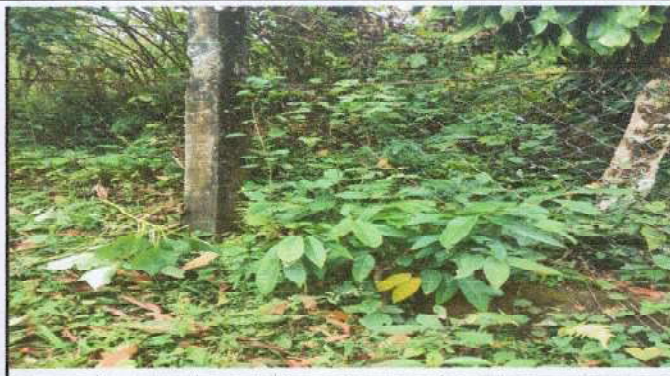
Foto 8: MEJORAMIENTO DEL ÁREA PERIMETRAL DE LA ESCUELA

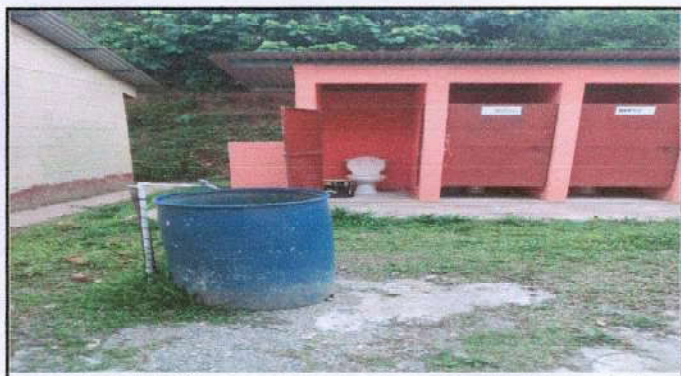
Foto 9: SUSTITUCIÓN DE TONEL POR TINACO DE 2500 LITROS

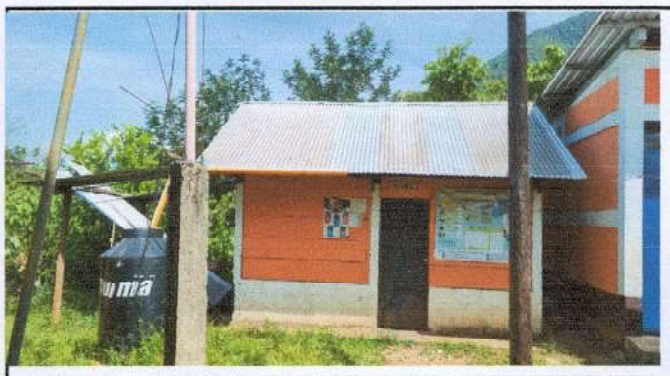
Foto 10: SUSTITUCIÓN DE TINACO DE 500 LITROS POR TINACO DE 2500 LITROS
