SITUACIÓN DEFICIENCIAS DETERMINADAS

| NOMBRE DEL ESTABLECIMIENTO: | Escuela Oficial Rural Mixta | DIRECCIÓN DEL ESTABLECIMIENTO: | Caserío Yaxcacao, Amelco |
| CÓDIGO DEL ESTABLECIMIENTO: | 13-26-0075-43 | FECHA: | 08/08/2025 |

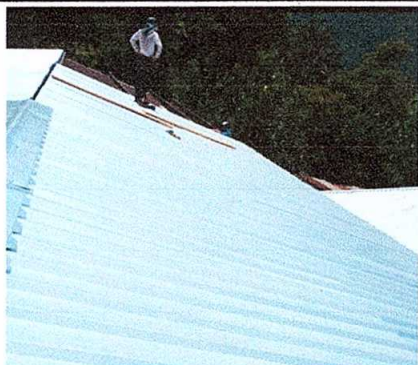
Foto 1: Sustrucción de lámina, por lámina troquelada aluzinc calibre 26

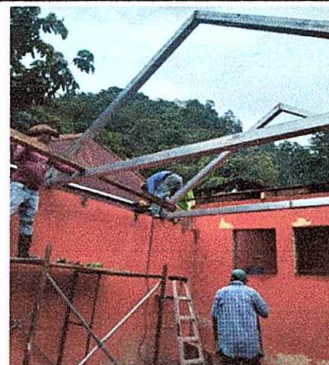
Foto 2: Sustrucción de estructura de soporte de metal, por metal

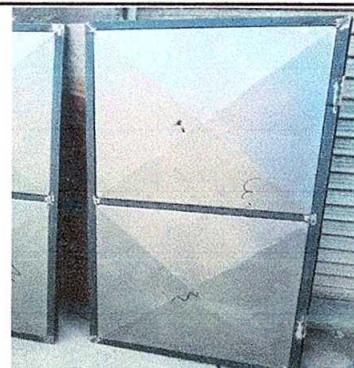
Foto 4: Sustrucción de puerta en sanitarios de metal por metal 1.50 metros x 0.80 metros

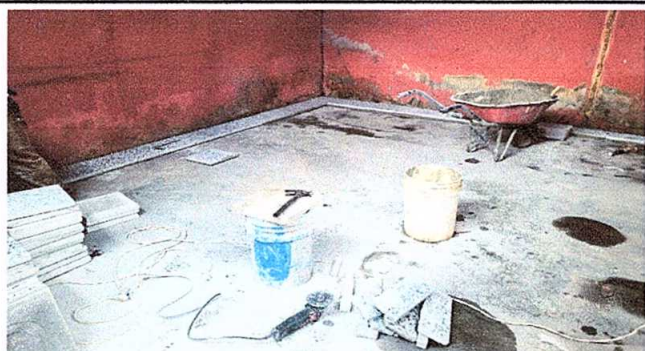
Foto 5: Sustrucción de piso de granito

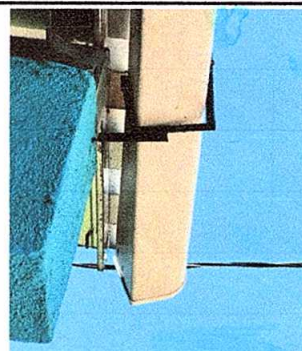
Foto 6: Sustrucción de canal de pvc, soporte o pescante de metal para canal y bajada de agua pluvial

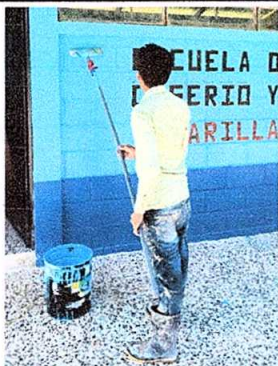
Foto 7: Pintura en muros interiores y exteriores

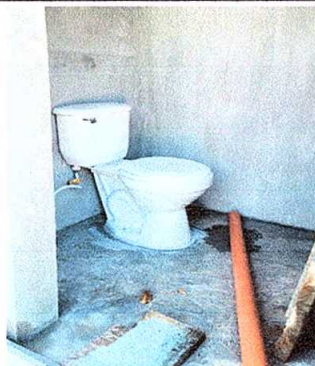
Foto 8: Sustitución inodoro

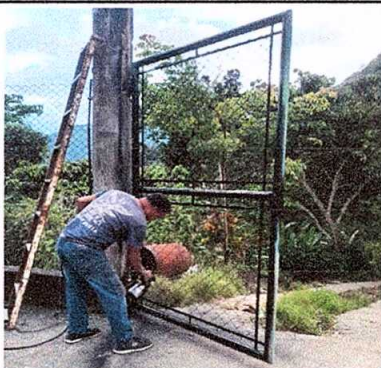
Foto 9: Mantenimiento a portones de metal de 3 metros x 2 metros

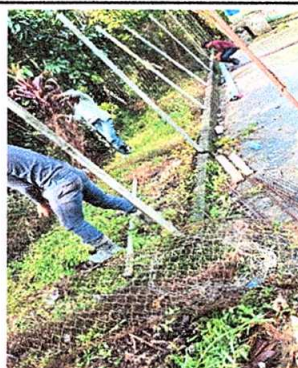
Foto 10: Reparación de tubo hg y malla galvanizada

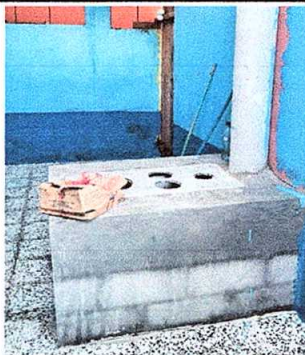
Foto 11: Sustitución de plancha de metal de 3 hornillas
