SITUACIÓN DEFICIENCIAS DETERMINADAS

| NOMBRE DEL ESTABLECIMIENTO: | ESCUELA OFICIAL RURAL MIXTA | DIRECCIÓN DEL ESTABLECIMIENTO: | COMUNIDAD OJO DE AGUA CEMENTERIO JOLOMTAJ |
| CÓDIGO DEL ESTABLECIMIENTO: | 13-26-0094-43 | FECHA: | 11/06/2025 |

**REGISTRO FOTOGRÁFICO  
PROGRAMA DE MANTENIMIENTO DE EDIFICIOS ESCOLARES PÚBLICOS**

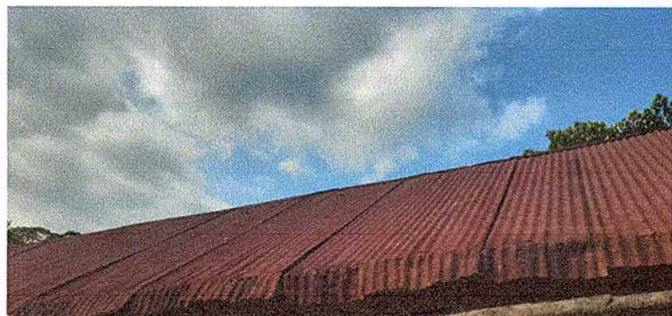
Foto1: Lámina en malas condiciones
