SITUACIÓN DEFICIENCIAS DETERMINADAS

| NOMBRE DEL ESTABLECIMIENTO: | ESCUELA OFICIAL RURAL MIXTA | DIRECCIÓN DEL ESTABLECIMIENTO: | COMUNIDAD OJO DE AGUA CEMENTERIO JOLOMTAJ |
| CÓDIGO DEL ESTABLECIMIENTO: | 13-26-0094-43 | FECHA: | 30/07/2025 |

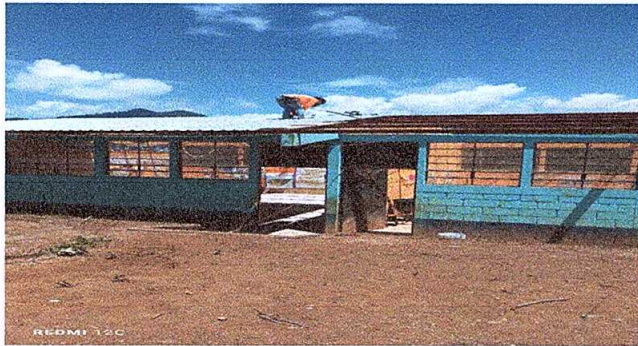
Foto1: Lámina en malas condiciones
