SITUACIÓN DEFICIENCIAS DETERMINADAS PREVIO ☐ DURANTE ☐ POSTERIOR ☒

| NOMBRE DEL ESTABLECIMIENTO: | ESCUELA OFICIAL RURAL MIXTA | DIRECCIÓN DEL ESTABLECIMIENTO: | COMUNIDAD OJO DE AGUA CEMENTERIO JOLOMTAJ |
| CÓDIGO DEL ESTABLECIMIENTO: | 13-26-0094-43 | FECHA: | 11/08/2025 |

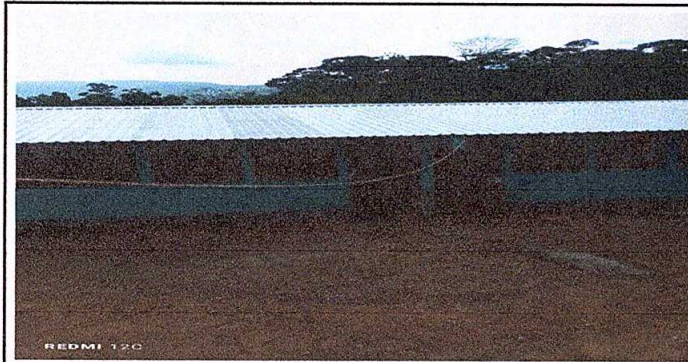
Foto 1: Lámina en malas condiciones
