SITUACIÓN DEFICIENCIAS DETERMINADAS

| NOMBRE DEL ESTABLECIMIENTO: | COPB Anexo a EORM | DIRECCIÓN DEL ESTABLECIMIENTO: | Caserío Sinlac Esperanza Frontera |
| CÓDIGO DEL ESTABLECIMIENTO: | 13-26-0123-41 | FECHA: | 12 de septiembre de 2025 |

REGISTRO FOTOGRÁFICO  
PROGRAMA DE MANTENIMIENTO DE EDIFICIOS ESCOLARES PÚBLICOS

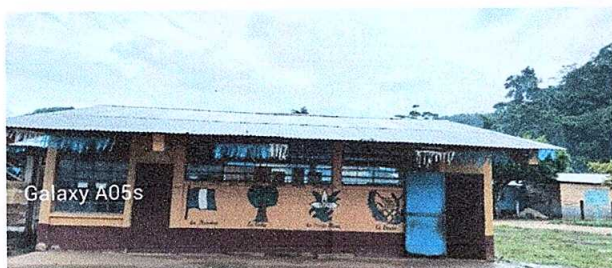
Foto1: Sustitución de lámina, por lámina troquelada aluzinc calibre 26

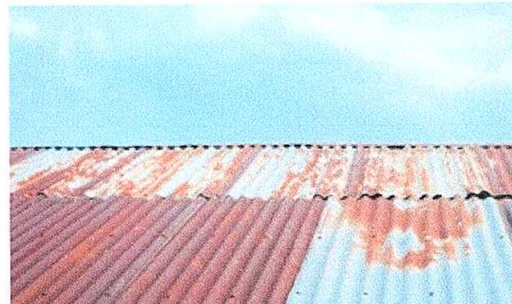
Foto 2: Sustitución de capote de lámina para lámina troquelada

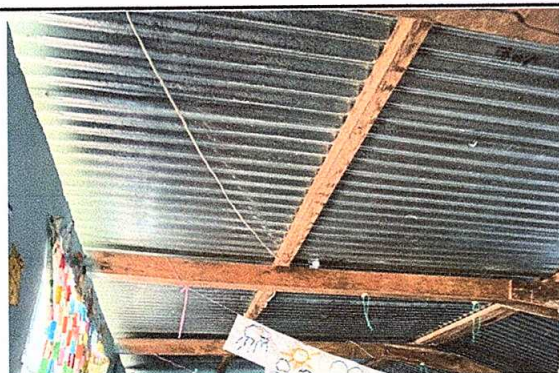
Foto 3: Sustitución de estructura de soporte de madera, por metal

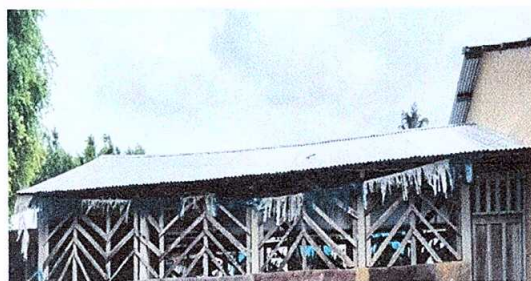
Foto 4: Sustitución de canal de pvc

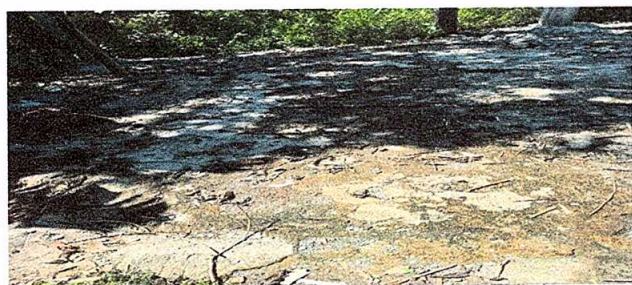
Foto 5: Sustitución de piso de torta de concreto

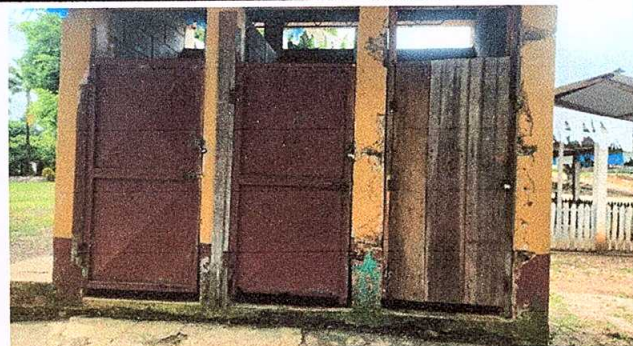
Foto 6: Sustitución de puerta (0.80m \* 1.60m)
