SITUACIÓN DEFICIENCIAS DETERMINADAS

| DEPARTAMENTO: | Huehuetenango | MUNICIPIO: | Santa Cruz Barillas |
| NOMBRE DEL ESTABLECIMIENTO: | COPB Anexo a EORM | DIRECCIÓN DEL ESTABLECIMIENTO: | Caserío Sinlac Esperanza Frontera |
| CÓDIGO DEL ESTABLECIMIENTO: | 13-26-0123-41 | FECHA: | 03 de noviembre de 2025 |

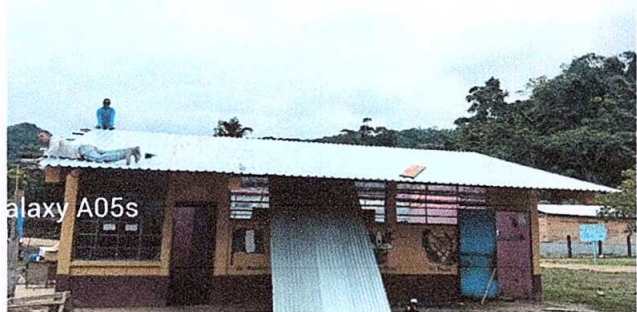
Foto 1: Sustitución de lámina, por lámina troquelada aluzinc calibre 26

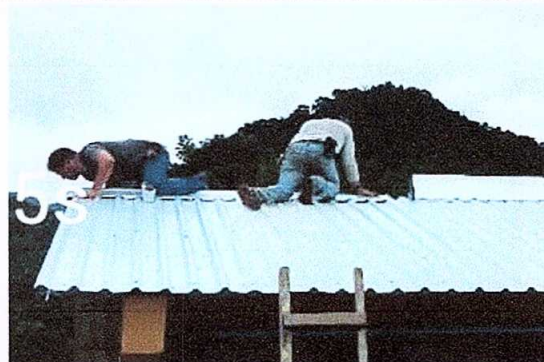
Foto 2: Sustitución de capote de lámina para lámina troquelada

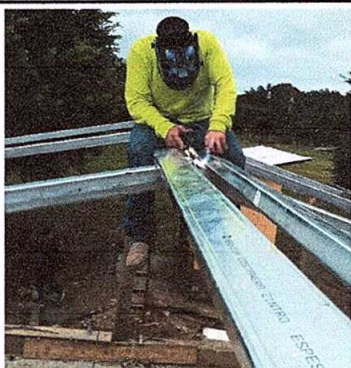
Foto 3: Sustitución de estructura de soporte de madera, por metal

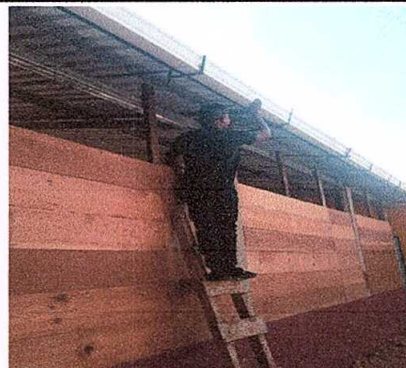
Foto 4: Sustitución de canal de pvc

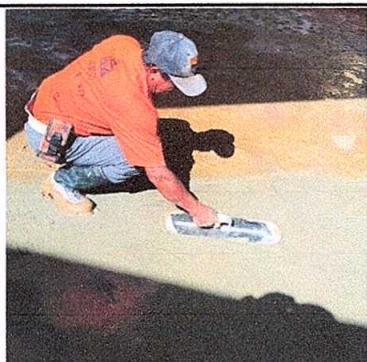
Foto 5: Sustitución de piso de torta de concreto

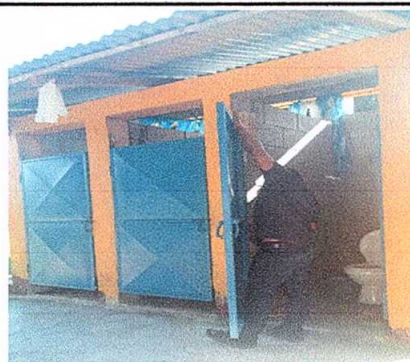
Foto 6: Sustitución de puerta (0.80m \* 1.60m)

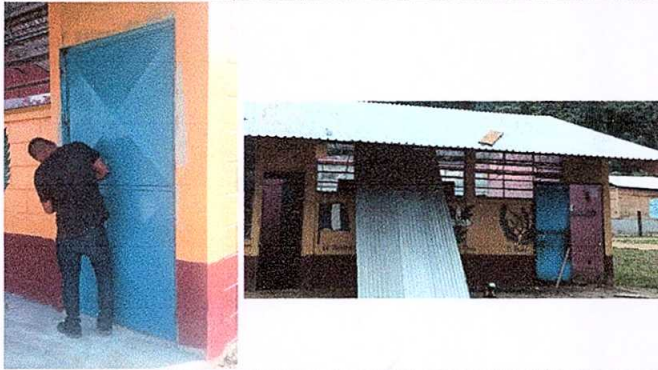
Foto7: Sustitución de puerta (1m \* 2.10m)
