SITUACIÓN DEFICIENCIAS DETERMINADAS

| NOMBRE DEL ESTABLECIMIENTO: | COPB Anexo a EORM | DIRECCIÓN DEL ESTABLECIMIENTO: | Caserío Sinlac Esperanza Frontera |
| CÓDIGO DEL ESTABLECIMIENTO: | 13-26-0123-41 | FECHA: | 04 de diciembre de 2025 |

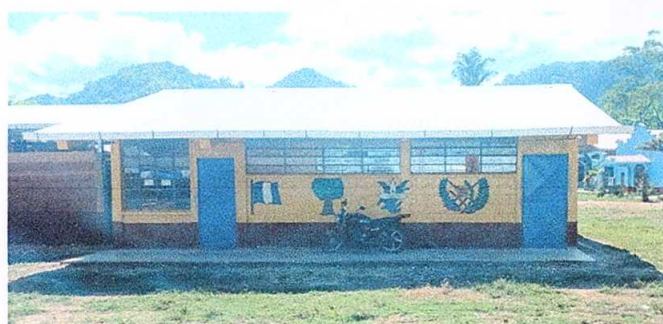
Foto1: Sustitución de lámina, por lámina troquelada aluzinc calibre 26

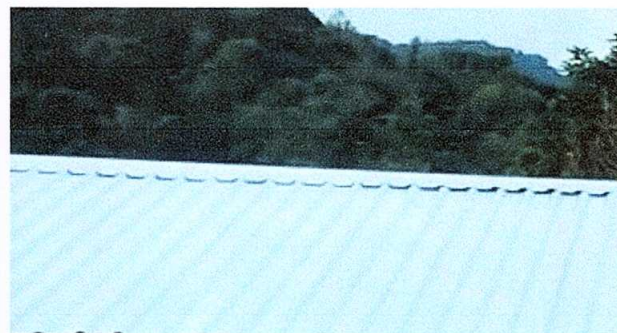
Foto 2: Sustitución de capote de lámina para lámina troquelada

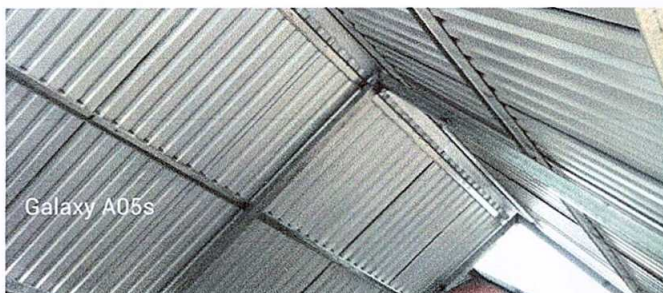
Foto 3: Sustitución de estructura de soporte de madera, por metal

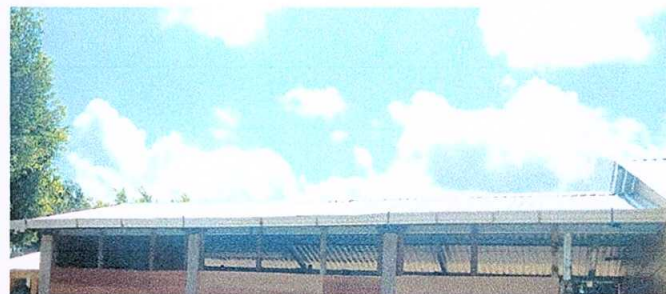
Foto 4: Sustitución de canal de pvc

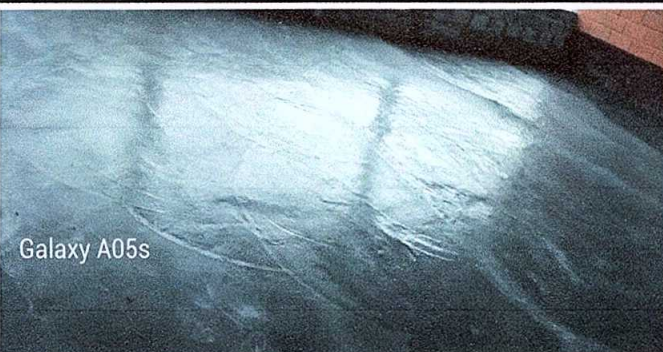
Foto 5: Sustitución de piso de torta de concreto

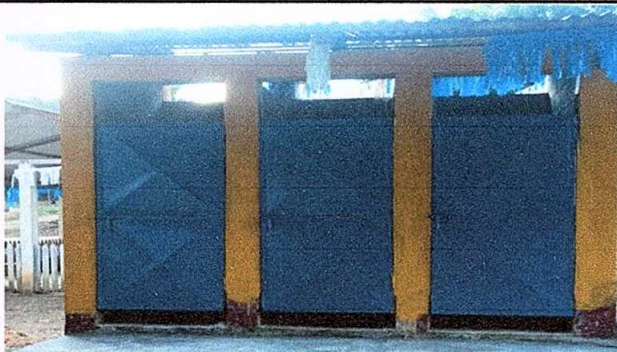
Foto 6: Sustitución de puerta (0.80m \* 1.60m)

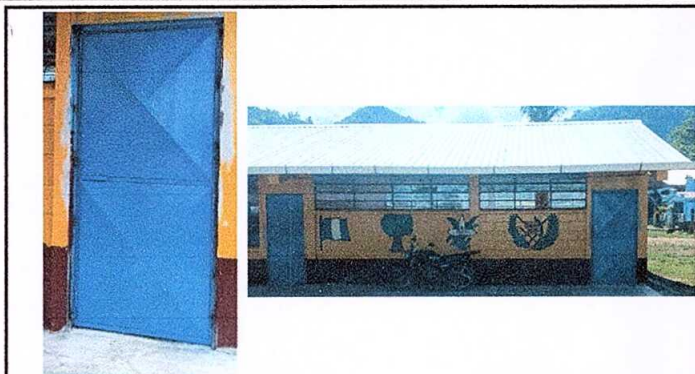
Foto7: Sustitución de puerta (1m \* 2.10m)
