SITUACIÓN DEFICIENCIAS DETERMINADAS

| NOMBRE DEL ESTABLECIMIENTO: | COPB ANEXO A EORM | DIRECCIÓN DEL ESTABLECIMIENTO: | CASERÍO SAN FRANCISCO CHAJUL |
| CÓDIGO DEL ESTABLECIMIENTO: | 13-26-0127-41 | FECHA: | 11/06/2025 |

# REGISTRO FOTOGRÁFICO PROGRAMA DE MANTENIMIENTO DE EDIFICIOS ESCOLARES PÚBLICOS

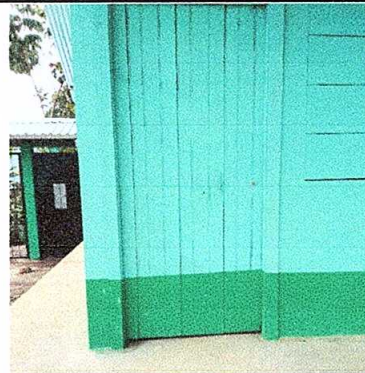
FOTO No. 1: Sustitución de puerta de metal (2.38m de alto \* 1.17m de ancho)

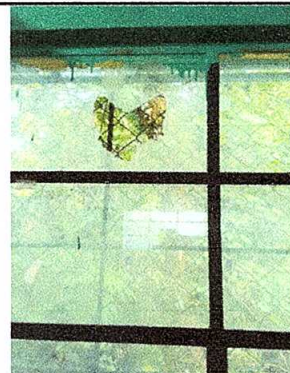
FOTO No. 3: Mantenimiento a estructura de metal de ventana

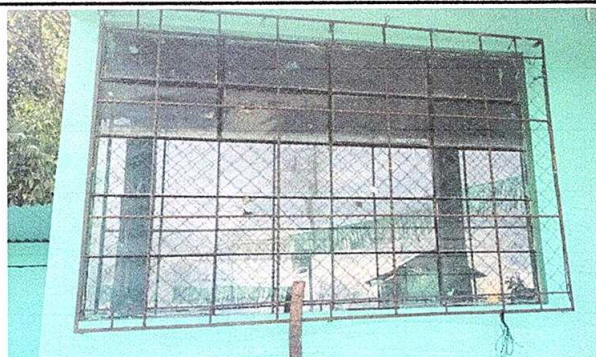
FOTO No. 4: Sustitución de vidrios

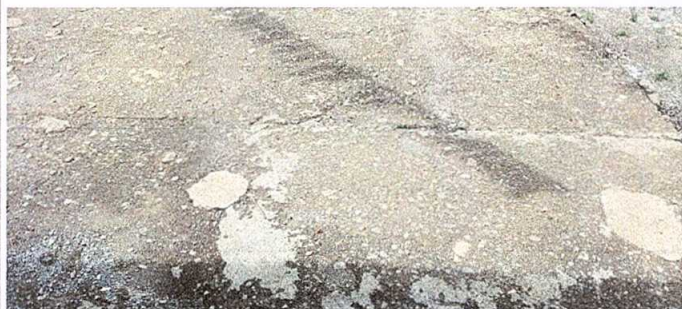
FOTO No. 7: Reparación de planchas de concreto de patio
