| NOMBRE DEL ESTABLECIMIENTO: | COPB ANEXO A EORM | DIRECCIÓN DEL ESTABLECIMIENTO: | CASERÍO SAN FRANCISCO CHAJUL |
| CÓDIGO DEL ESTABLECIMIENTO: | 13-26-0127-41 | FECHA: | 08/08/2025 |

# REGISTRO FOTOGRÁFICO PROGRAMA DE MANTENIMIENTO DE EDIFICIOS ESCOLARES PÚBLICOS

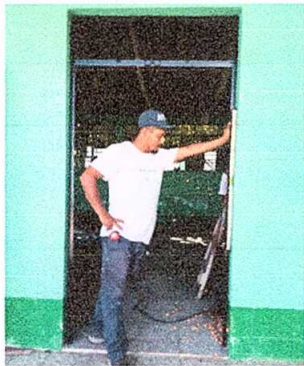
FOTO No. 1: Sustitución de puerta de metal (2.38m de alto \* 1.17m de ancho)

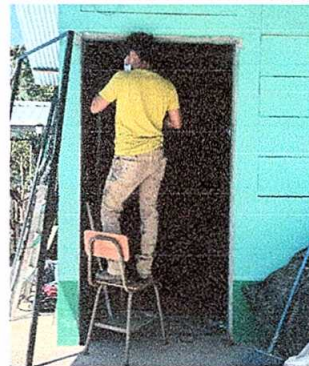
FOTO No. 2: Sustitución de puerta de metal (2.11m de alto \* 1m de ancho)

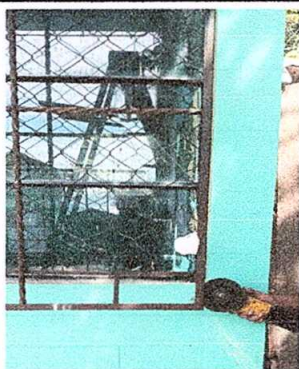
FOTO No. 3: Mantenimiento a estructura de metal de ventana

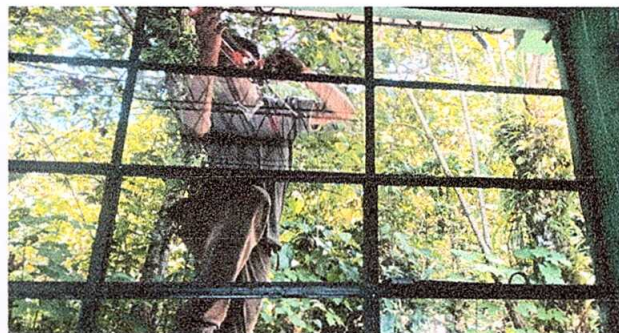
FOTO No. 4: Sustitución de vidrios

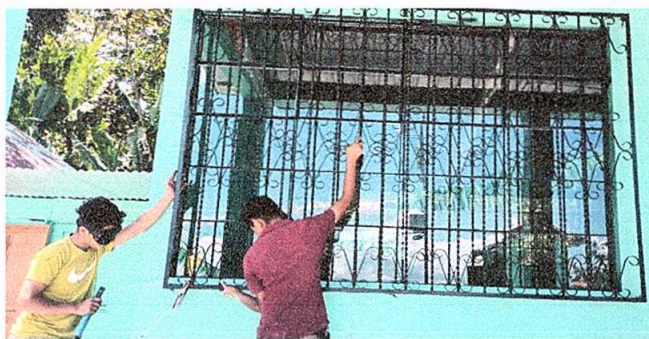
FOTO No. 5: Mejoramiento de balcones de metal

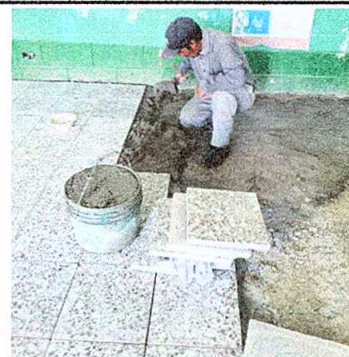
FOTO No. 6: Sustitución de piso de granito

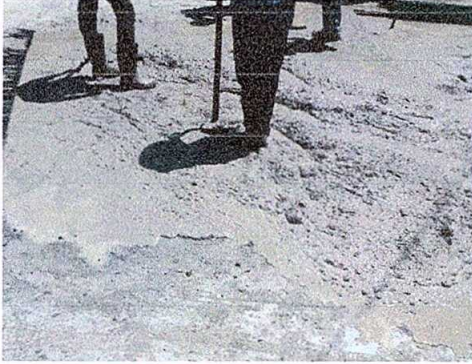
FOTO No. 7: Reparación de planchas de concreto de patio
