SITUACIÓN DEFICIENCIAS DETERMINADAS

| DEPARTAMENTO: | Huehuetenango | MUNICIPIO: | Santa Cruz Barillas |
| NOMBRE DEL ESTABLECIMIENTO: | Instituto Nacional de Educación Básica | DIRECCIÓN DEL ESTABLECIMIENTO: | Caserío Fronterizo 10 de Mayo |
| CÓDIGO DEL ESTABLECIMIENTO: | 13-26-0211-45 | FECHA: | 28 de octubre |

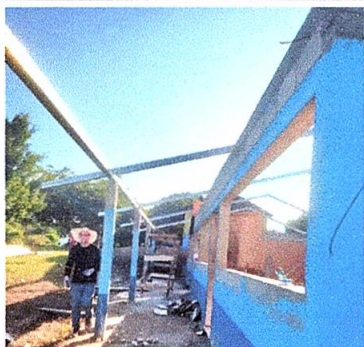
Foto1: Sustitución de lámina, por lámina troquelada aluzinc calibre 26

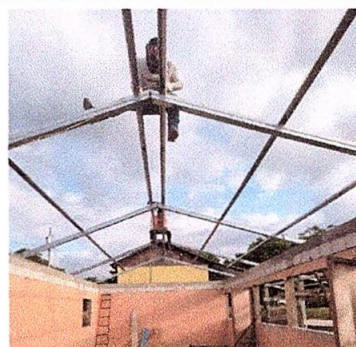
Foto 2: Sustitución de estructura de soporte de madera, por metal

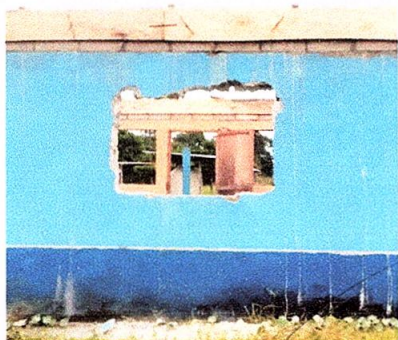
Foto 3: Sustitución de estructura de metal de ventana (1.5m\*1m)

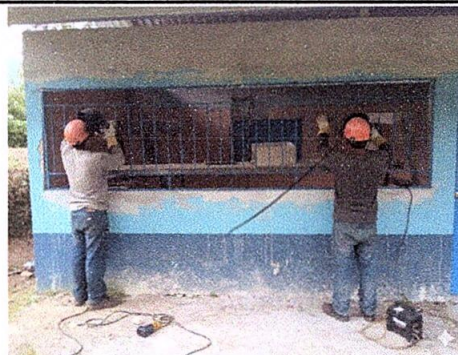
Foto 4: Sustitución de balcones de metal (2.35m\*1.15m)(2 balcones)

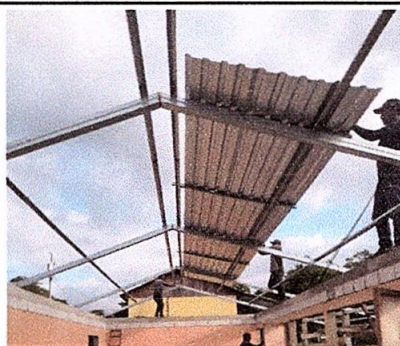
Foto 6: Sustitución de lámina, por lámina troquelada aluzinc calibre 26
