| DEPARTAMENTO: | HUEHUETENANGO | MUNICIPIO: | SANTA CRUZ BARILLAS |
| NOMBRE DEL ESTABLECIMIENTO: | ESCUELA OFICIAL RURAL MIXTA | DIRECCIÓN DEL ESTABLECIMIENTO: | ALDEA JOLOMTAJ |
| CÓDIGO DEL ESTABLECIMIENTO: | 13-26-1187-43 | FECHA: | 23/10/2025 |

REGISTRO FOTOGRÁFICO  
PROGRAMA DE MANTENIMIENTO DE EDIFICIOS ESCOLARES PÚBLICOS

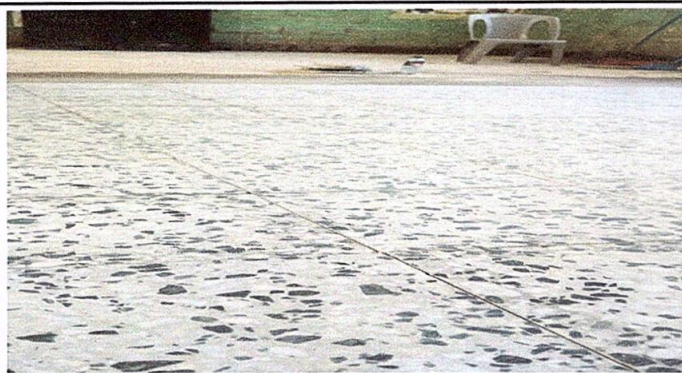
Foto 1: Sustrucción de piso de torta de concreto, por piso de granito

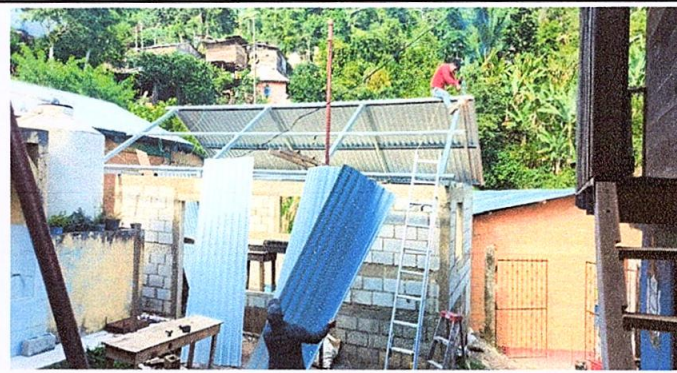
Foto 2: Sustrucción de laminas, por laminas troqueladas

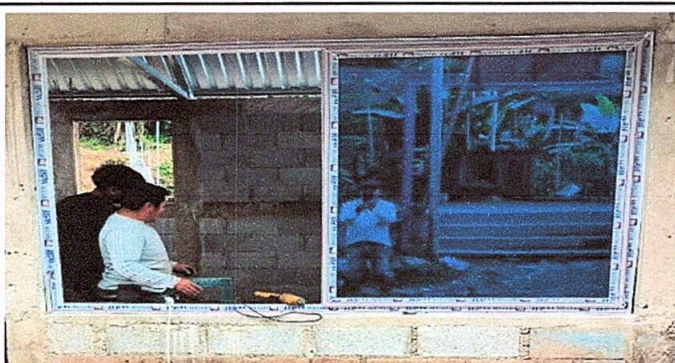
Foto 3: Sustrucción de Ventanas de madera, por metal mas vidrio

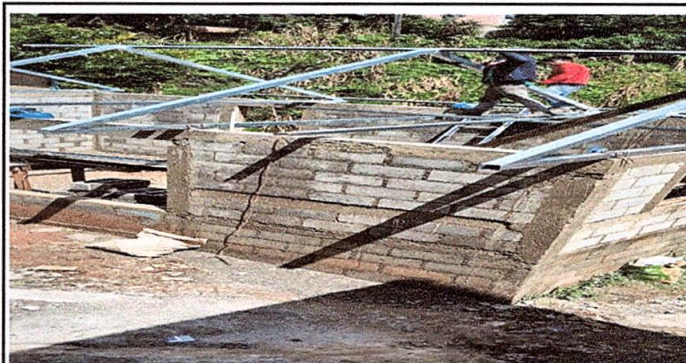
Foto 4: Sustrucción de Estructura de madera por metal.

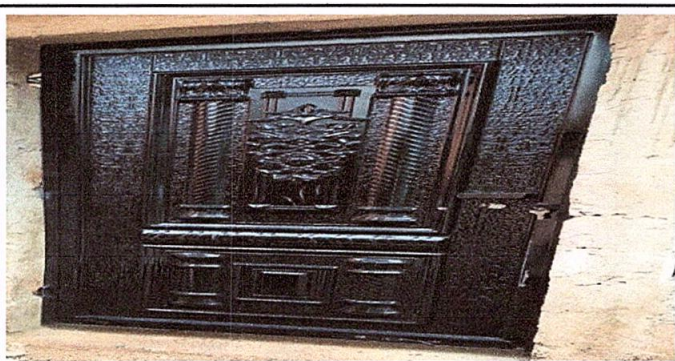
Foto 5: Sustrucción de puerta de madera, por metal

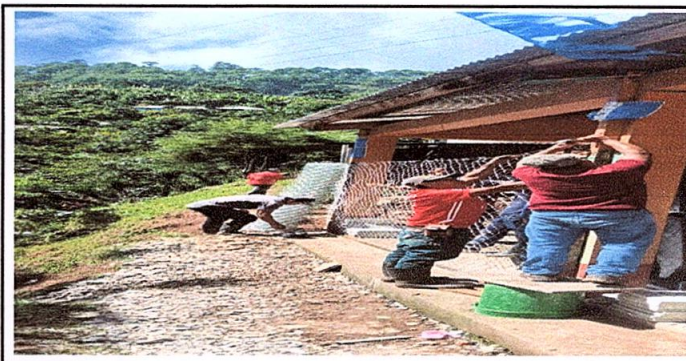
Foto 6: Mejoramiento con tubo HG y malla galvanizada

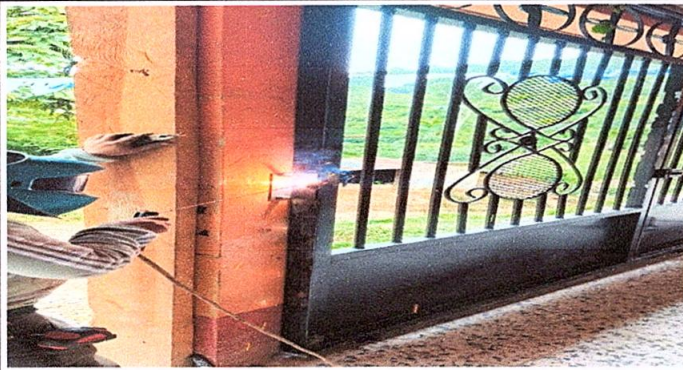
Foto 7: Sustrucción de portón de madera, por metal

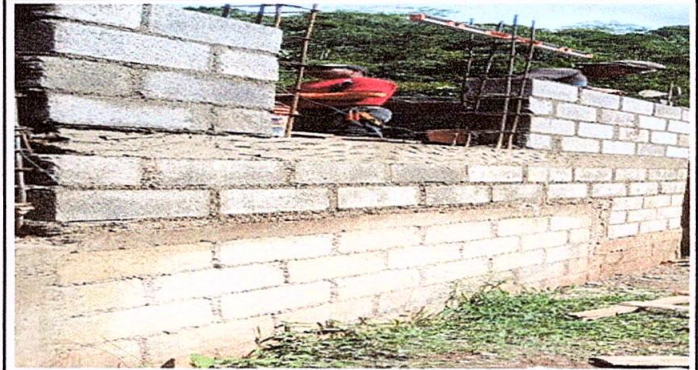
Foto 8: Mejoramiento de pared

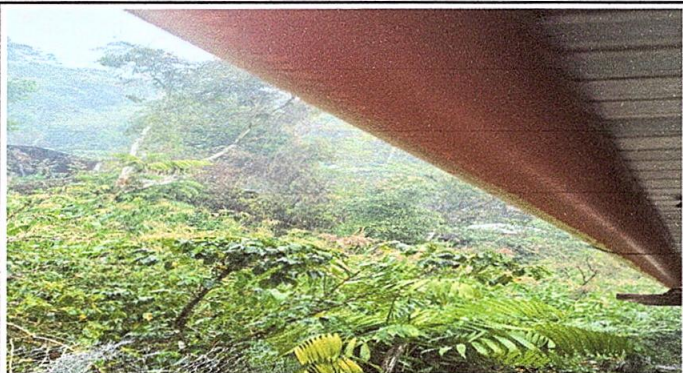
Foto 9: Mejoramiento de canaletas.
