SITUACIÓN DEFICIENCIAS DETERMINADAS

| NOMBRE DEL ESTABLECIMIENTO: | EORM Caserio San Carlos, Aldea Chancolín | DIRECCIÓN DEL ESTABLECIMIENTO: | Caserio San Carlos, Aldea Chancolín |
| CÓDIGO DEL ESTABLECIMIENTO: | 13-26-1189-43 | FECHA: | 11/06/2025 |

REGISTRO FOTOGRÁFICO  
PROGRAMA DE MANTENIMIENTO DE EDIFICIOS ESCOLARES PÚBLICOS

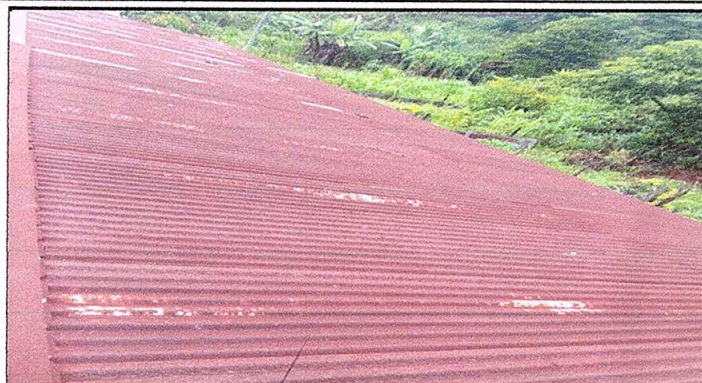
Foto 1: Sustrucción de lámina por lámina troquelada aluzinc calibre 26, en 3 aulas.

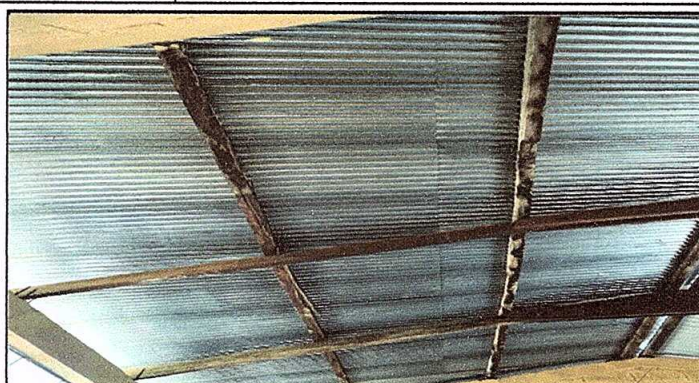
Foto 2: Sustrucción de estructura de soporte de madera por metal, elementos de fijación y capotes de lámina para lámina troquelada en tres aulas.

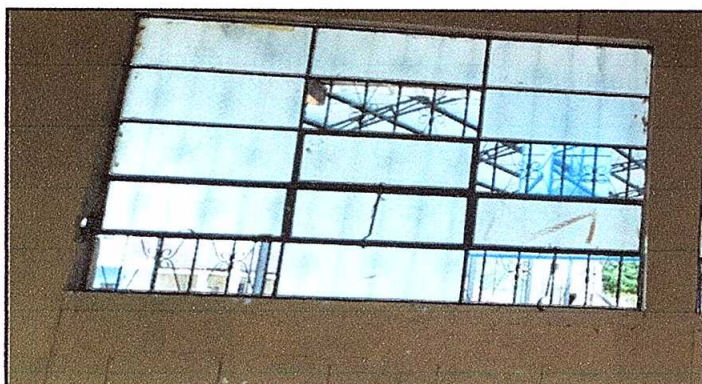
Foto 3: Sustrucción de ocho ventanas de 1.26 metros de alto por 2.1 metros de ancho en 2 aulas.

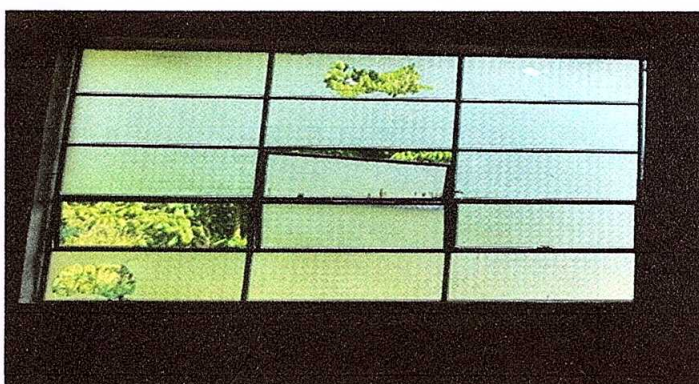
Foto 4: Sustrucción de seis ventanas de 1.50 metros de alto por 2.55 metros de ancho en 3 aulas.

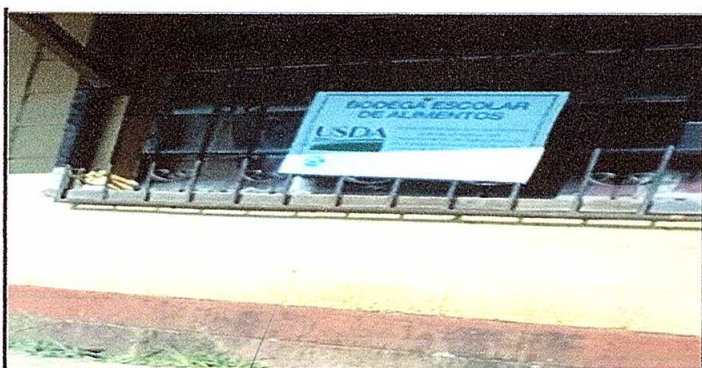
Foto 5: Sustrucción de seis balcones de 1.26 metros de alto por 2.1 metros de ancho para 2 aulas.

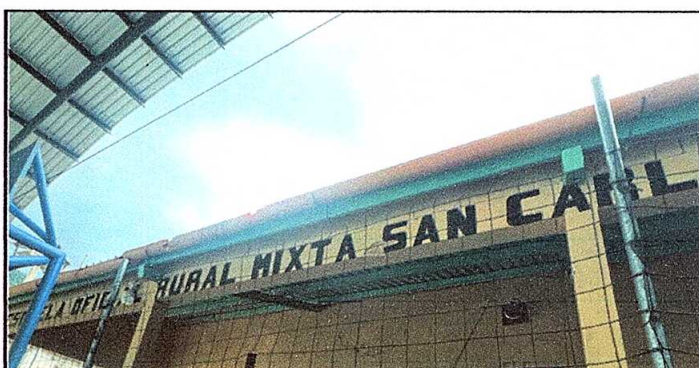
Foto 6: Sustrucción de Canal de PVC de 5 aulas.

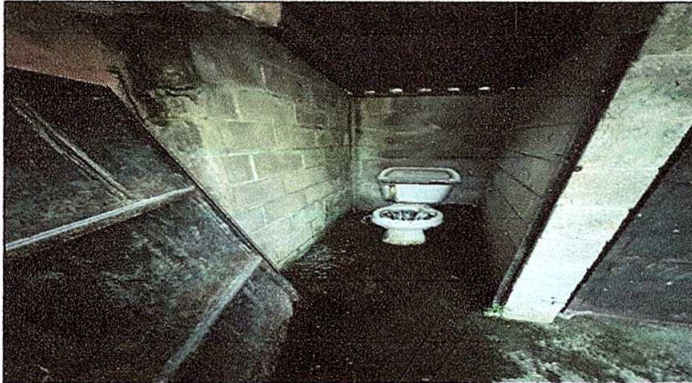
Foto7: Sustrucción de cuatro inodoros.
