**REGISTRO FOTOGRÁFICO**  
**PROGRAMA DE MANTENIMIENTO DE EDIFICIOS ESCOLARES PÚBLICOS**

PRA-FOR-123  
Versión 1

SITUACIÓN DEFICIENCIAS DETERMINADAS

| NOMBRE DEL ESTABLECIMIENTO: | EORM Caserio San Carlos, Aldea Chancolín | DIRECCIÓN DEL ESTABLECIMIENTO: | Caserío San Carlos, Aldea Chancolín |

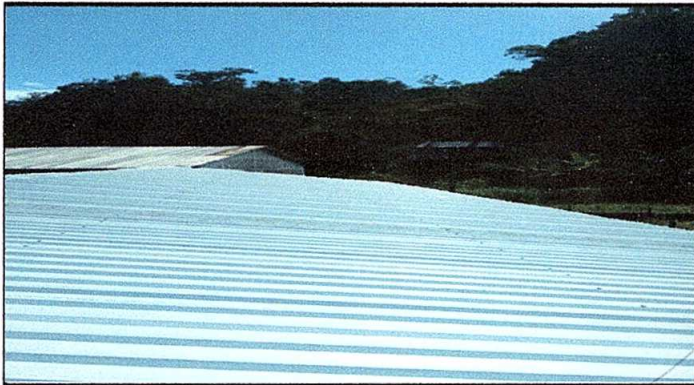
Foto 1: Sustrucción de lámina por lámina troquelada aluzinc calibre 26, en 3 aulas.

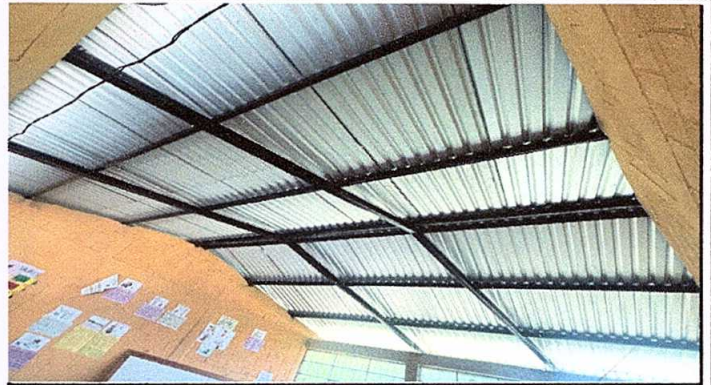
Foto 2: Sustrucción de estructura de soporte de madera por metal, elementos de fijación y capotes de lámina para lámina troquelada en tres aulas.

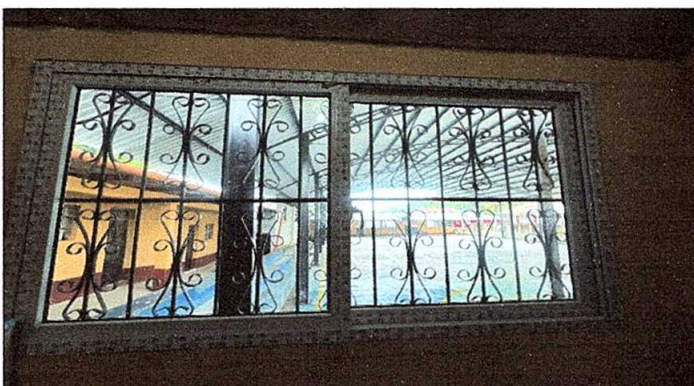
Foto 3: Sustrucción de ocho ventanas de 1.26 metros de alto por 2.1 metros de ancho en 2 aulas.

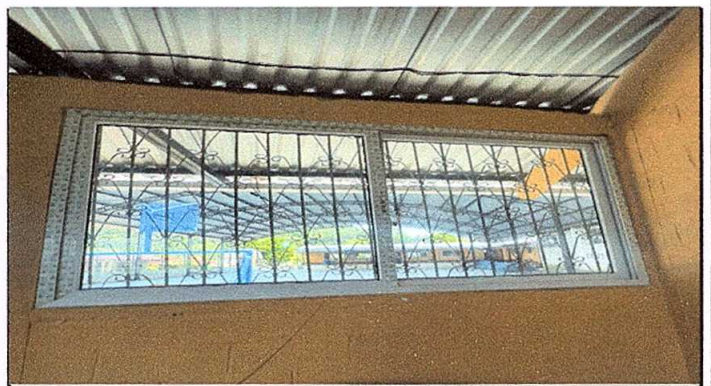
Foto 4: Sustrucción de seis ventanas de 1.50 metros de alto por 2.55 metros de ancho en 3 aulas.

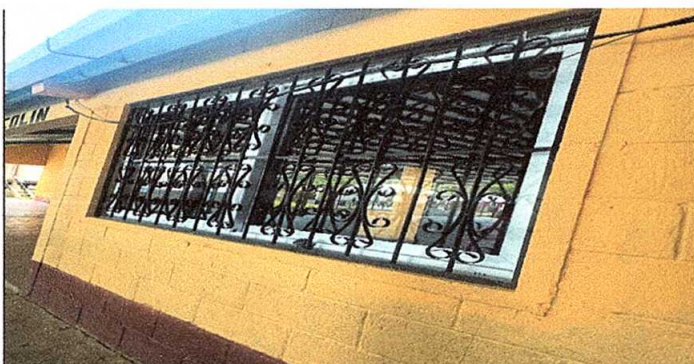
Foto 5: Sustrucción de seis balcones de 1.26 metros de alto por 2.1 metros de ancho para 2 aulas.

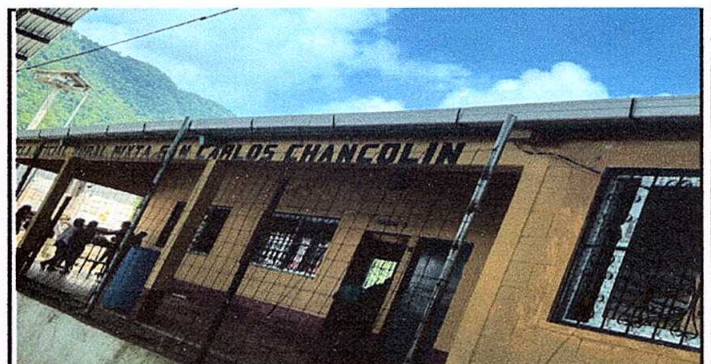
Foto 6: Sustrucción de Canal de PVC de 5 aulas.

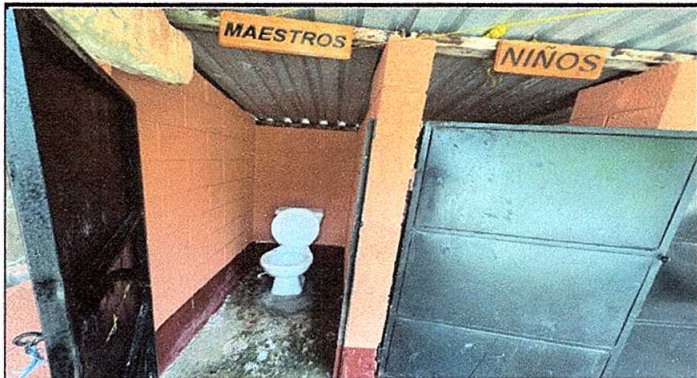
Foto 7: Sustrucción de cuatro inodoros.
