SITUACIÓN DEFICIENCIAS DETERMINADAS

| NOMBRE DEL ESTABLECIMIENTO: | Escuela Oficial Rural Mixta | DIRECCIÓN DEL ESTABLECIMIENTO: | Parcelamiento la Soledad |
| CÓDIGO DEL ESTABLECIMIENTO: | 13-26-1210-43 | FECHA: | 12/11/2025 |

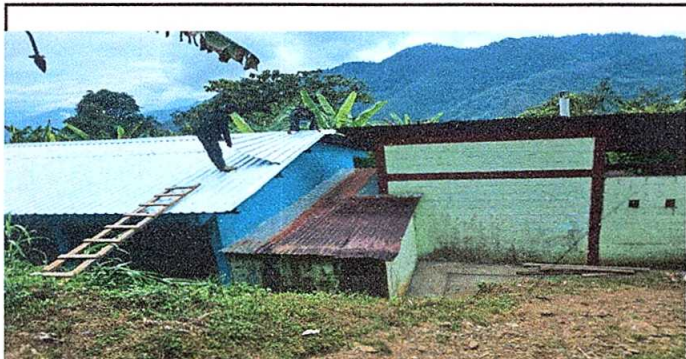
foto 1: Sustrucción de lámina, por lámina troquelada aluzinc calibre 26, sustrucción de capote de lámina para lámina troquelada y sustrucción de elementos de fijación.

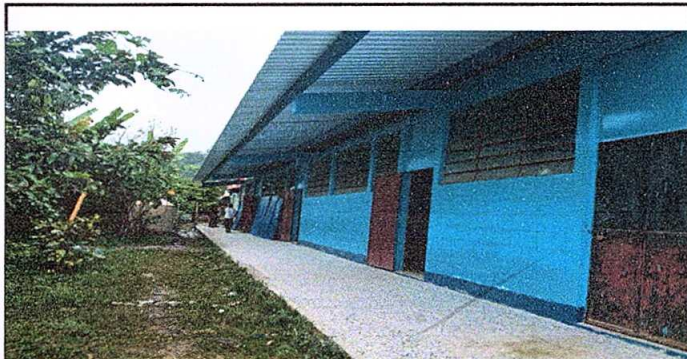
Foto 2: Puertas de metal sustrucción de puertas: cuatro puertas están dañadas ya están deterioradas (podridas) ya no cierran muy bien y tienen averías.

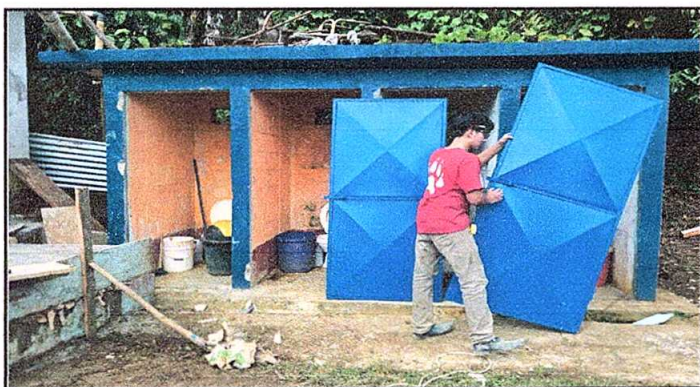
Foto 3: Sustrucción de puertas en servicios sanitarios. Cuatro puertas deterioradas se necesita un cambio.

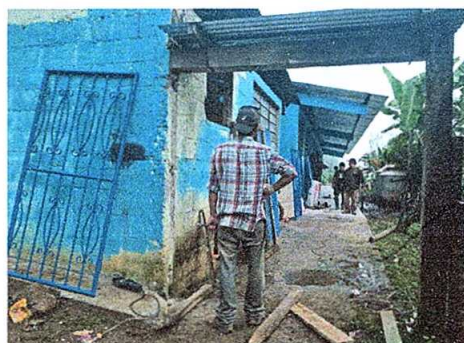
Foto 4: Sustrucción de portón de metal. Se necesita cambiar el portón para resguardar la seguridad en los estudiantes.

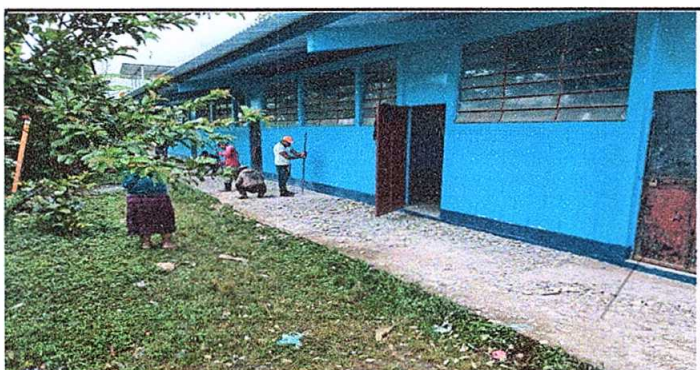
Foto 5: sustrucción de piso de granito. El patio está deteriorado y se va cambiar por piso de granito.

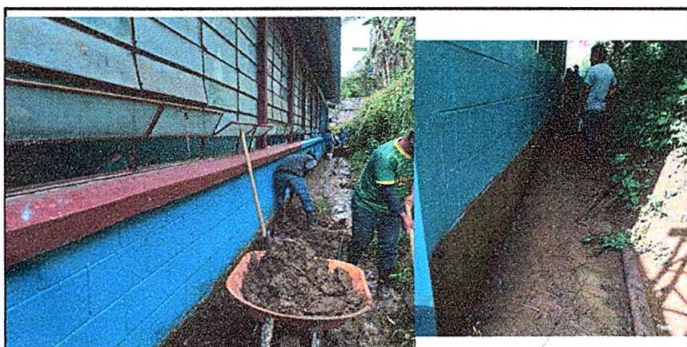
Foto 6: cuneta de concreto: Es necesaria la reparación de la cuneta de concreto

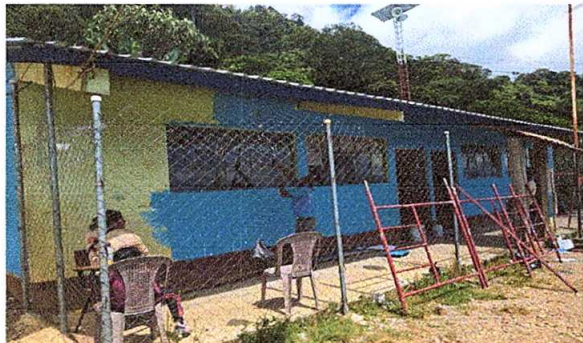
Foto 7: Pintura en muros exteriores e interiores deteriorada

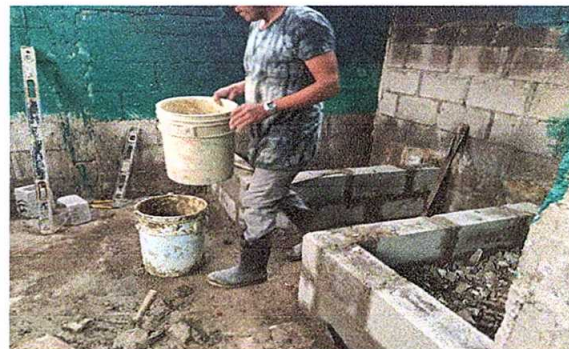
Foto 8: reparacion de cocina. Sustitución de planchas de metal

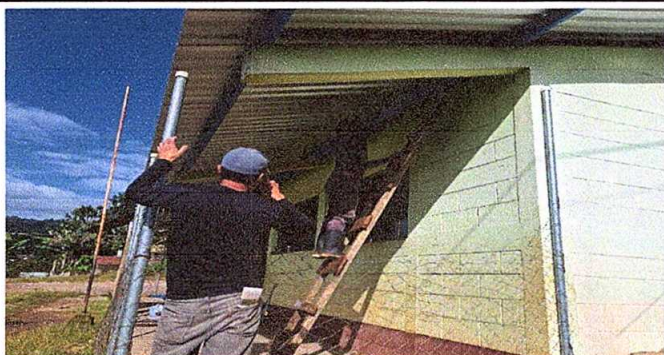
Foto 9: Estructura de techo: mantenimiento a estructura de soporte de metal.

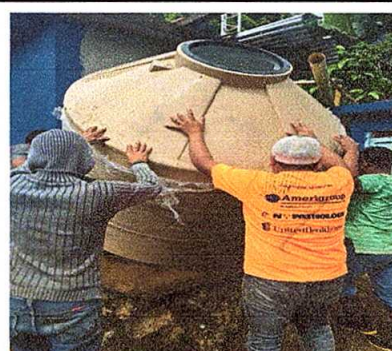
Reparación y mantenimiento de sisternas/depositos de agua: sustitución de deposito de agua 2500 lt
