SITUACIÓN DEFICIENCIAS DETERMINADAS

| NOMBRE DEL ESTABLECIMIENTO: | EORM Caserio Agua Caliente, Ixcán Grande | DIRECCIÓN DEL ESTABLECIMIENTO: | Caserio Agua Caliente |
| CÓDIGO DEL ESTABLECIMIENTO: | 13-26-1229-43 | FECHA: | 11/06/2025 |

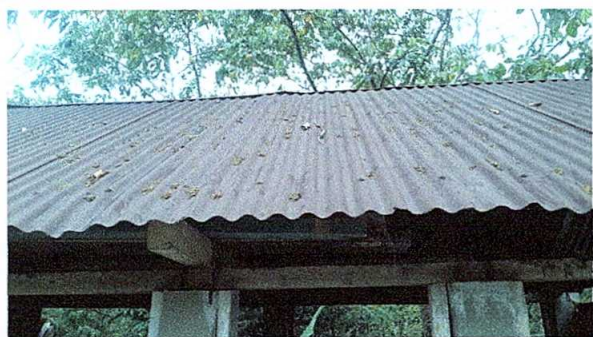
Foto 1: Sustitución de lámina, por lámina troquelada aluzinc calibre 26.

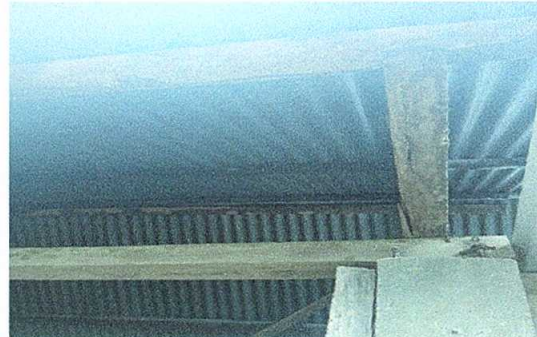
Foto 2: Sustitución de estructura de soporte de madera, por metal.

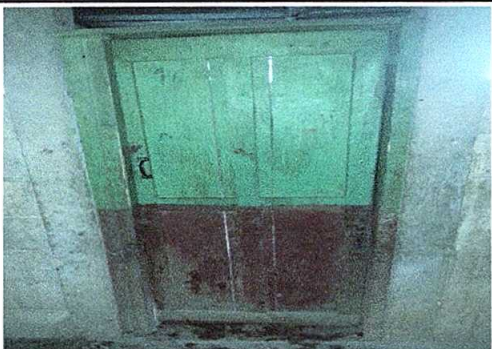
Foto 3: Sustitución de puerta (2.10 m de alto \* 90 cm de ancho).

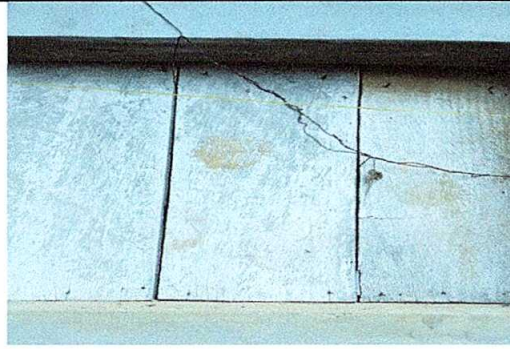
Foto 4: Sustitución de ventanas de madera por material de pvc más vidrio.

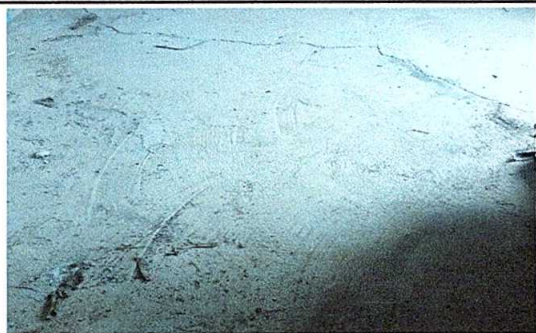
Foto 5: Sustitución de piso de granito.

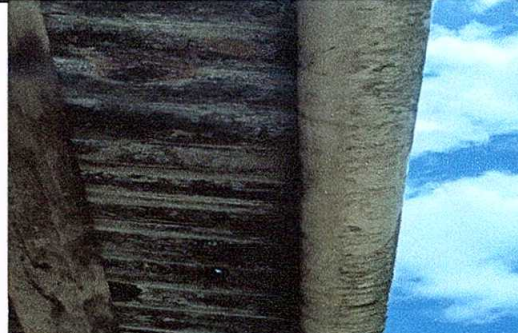
Foto 6: Sustitución de canal de pvc.

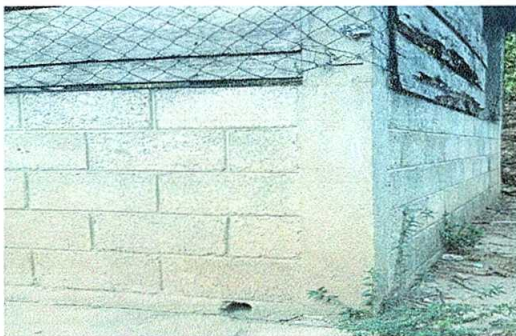
Foto 7: Pintura en muros exteriores e interiores.

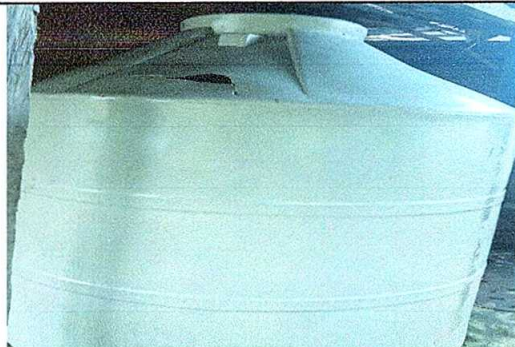
Foto 8: Sustitución de depósito de agua 2500 lt.

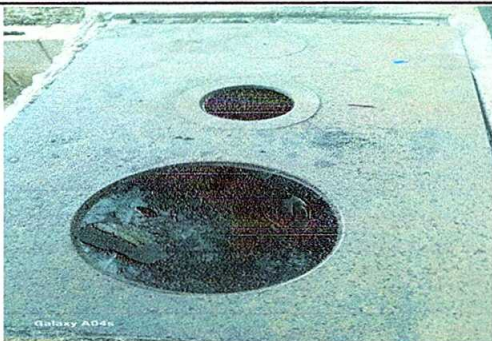
Foto 9: Sustitución de estufa rural (completa) incluye chimenea y plancha de metal.

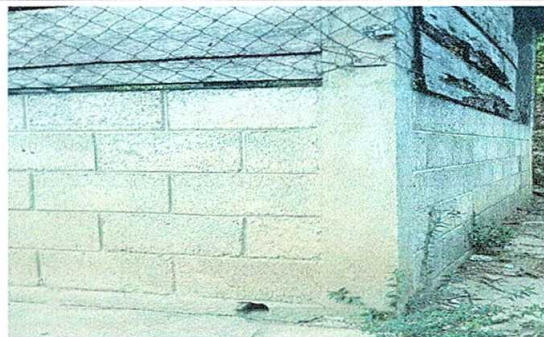
Foto 10: Repello en muro.

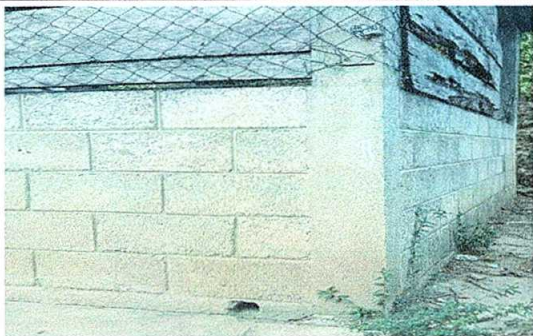
Foto 11: Las paredes necesitan mejoramiento en cerramiento.
