SITUACIÓN DEFICIENCIAS DETERMINADAS

| NOMBRE DEL ESTABLECIMIENTO: | EORM Caserio Agua Caliente, Ixcán Grande | DIRECCIÓN DEL ESTABLECIMIENTO: | Caserio Agua Caliente |
| CÓDIGO DEL ESTABLECIMIENTO: | 13-26-1229-43 | FECHA: | 11/08/2025 |

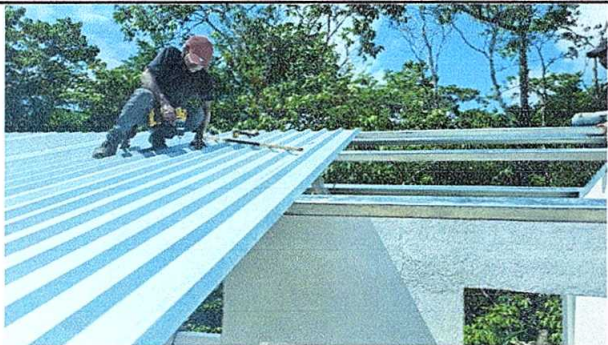
Foto 1: Sustitución de lámina, por lámina troquelada aluzinc calibre 26.

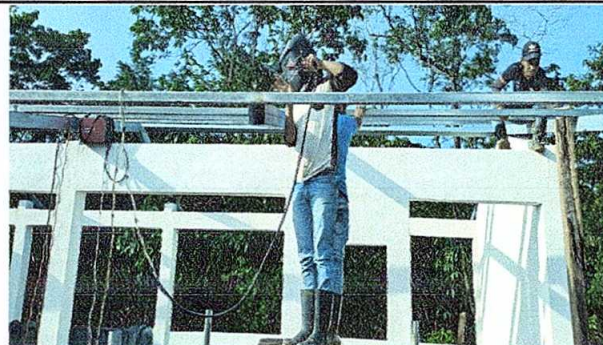
Foto 2: Sustitución de estructura de soporte de madera, por metal.

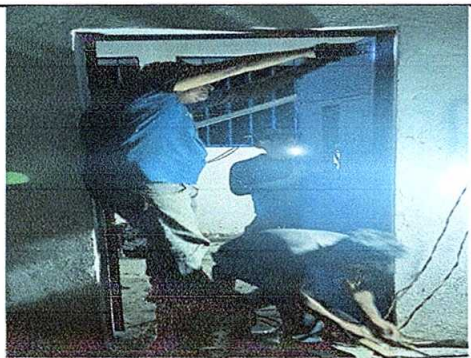
Foto 3: Sustitución de puerta (2.10 m de alto \* 90 cm de ancho).

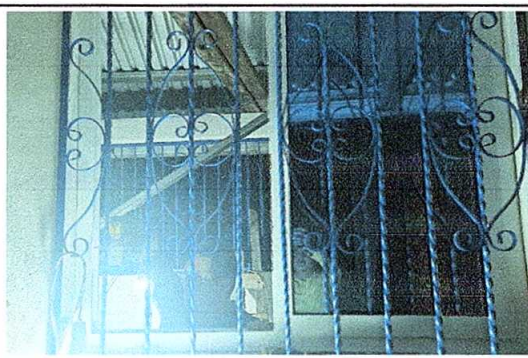
Foto 4: Sustitución de ventanas de madera por material de pvc más vidrio.

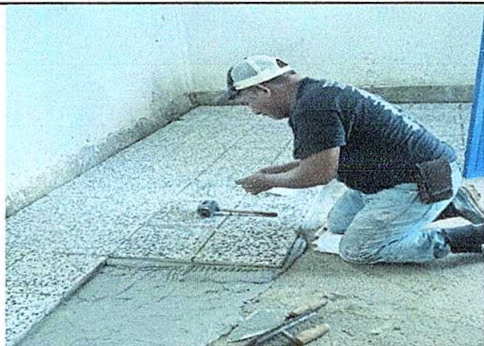
Foto 5: Sustitución de piso de granito.

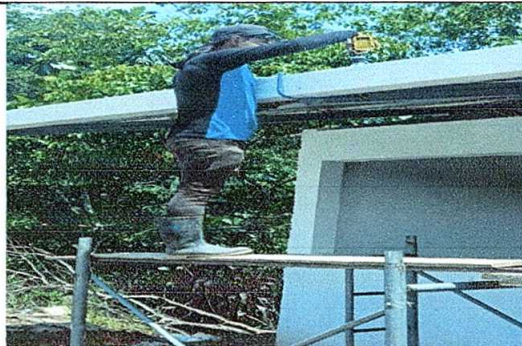
Foto 6: Sustitución de canal de pvc.

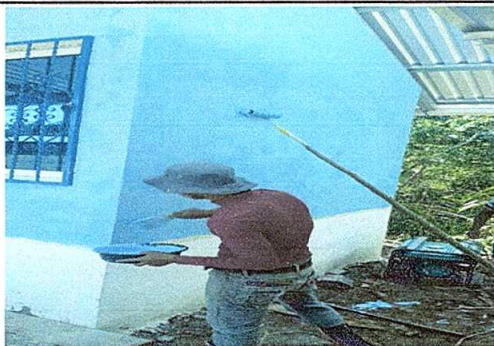
Foto 7: Pintura en muros exteriores e interiores.

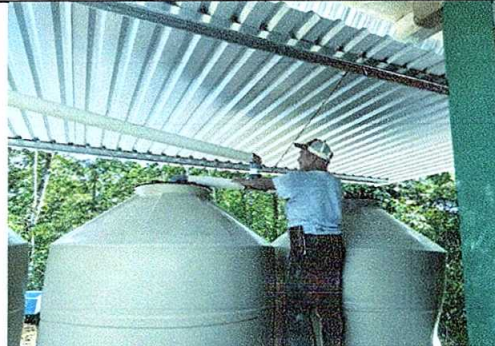
Foto 8: Sustitución de depósito de agua 2500 lt.

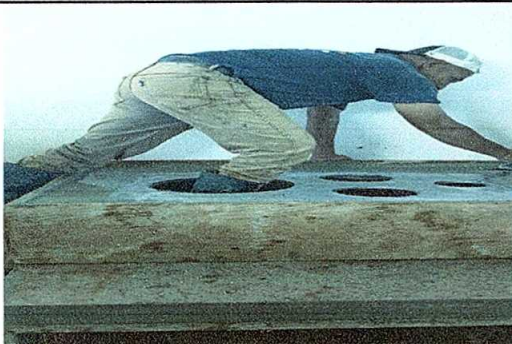
Foto 9: Sustitución de estufa rural (completa) incluye chimenea y plancha de metal.

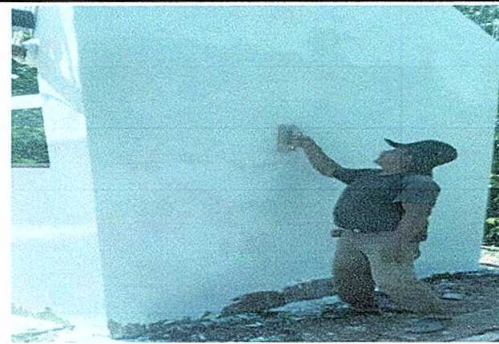
Foto 10: Repello en muro.

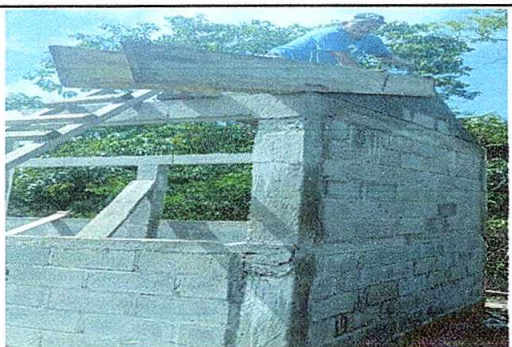
Foto 11: Las paredes necesitan mejoramiento en cerramiento.
