SITUACIÓN DEFICIENCIAS DETERMINADAS

| NOMBRE DEL ESTABLECIMIENTO: | EORM Caserío Agua Caliente, Ixcán Grande | DIRECCIÓN DEL ESTABLECIMIENTO: | Caserío Agua Caliente |
| CÓDIGO DEL ESTABLECIMIENTO: | 13-26-1229-43 | FECHA: | 16/08/2025 |

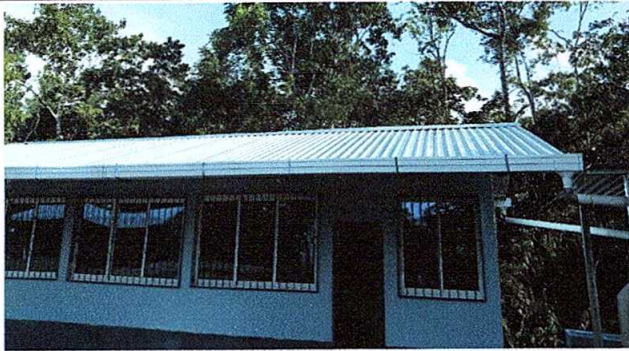
Foto 1: Sustrucción de lámina, por lámina troquelada aluzinc calibre 26.

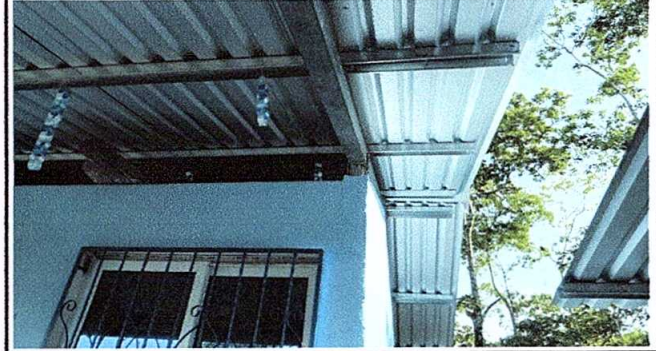
Foto 2: Sustrucción de estructura de soporte de madera, por metal.

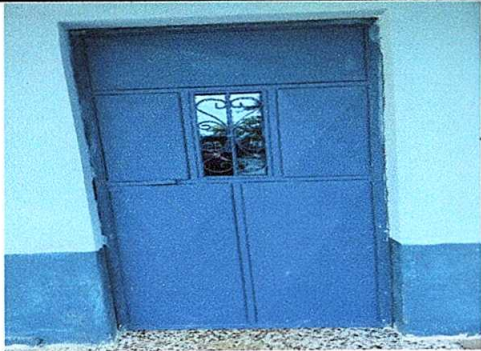
Foto 3: Sustrucción de puerta (2.10 m de alto \* 90 cm de ancho).

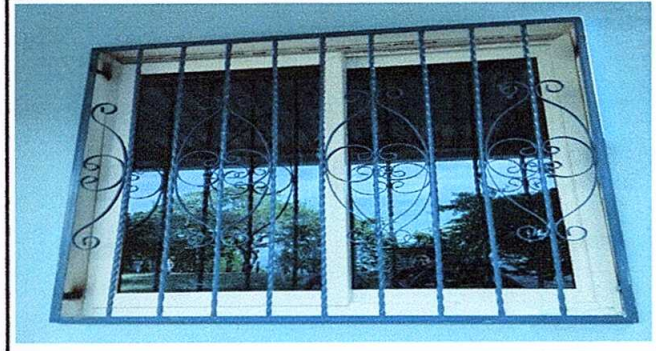
Foto 4: Sustrucción de ventanas de madera por material de pvc más vidrio.

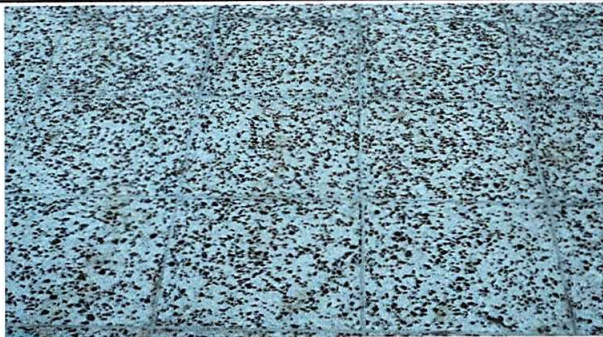
Foto 5: Sustrucción de piso de granito.

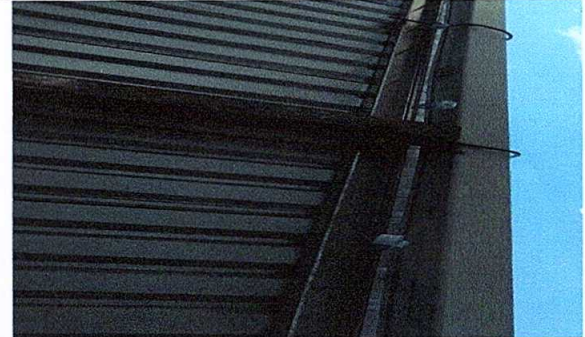
Foto 6: Sustrucción de canal de pvc.

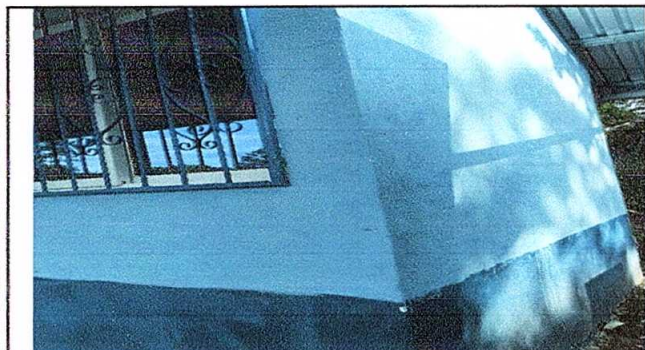
Foto 7: Pintura en muros exteriores e interiores.

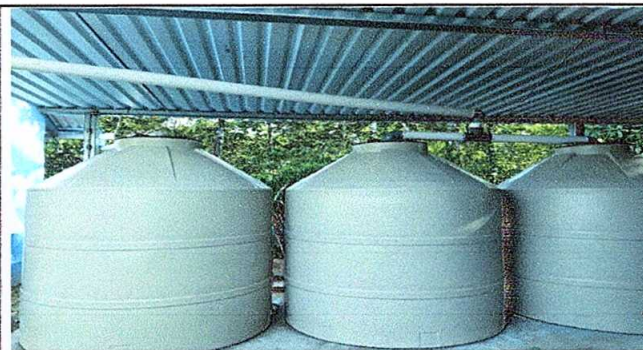
Foto 8: Sustitución de depósito de agua 2500 lt.

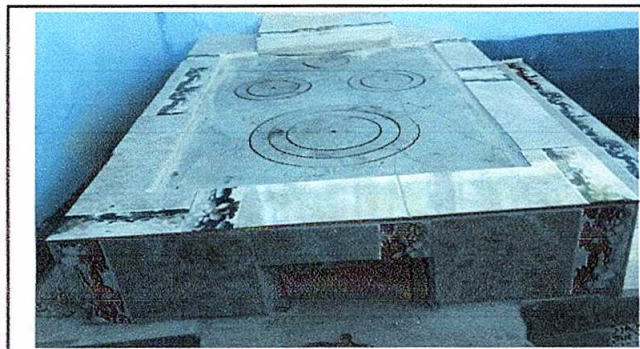
Foto 9: Sustitución de estufa rural (completa) incluye chimenea y plancha de metal.

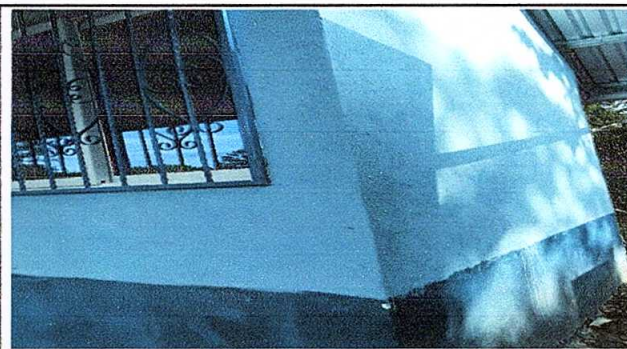
Foto 10: Repello en muro.

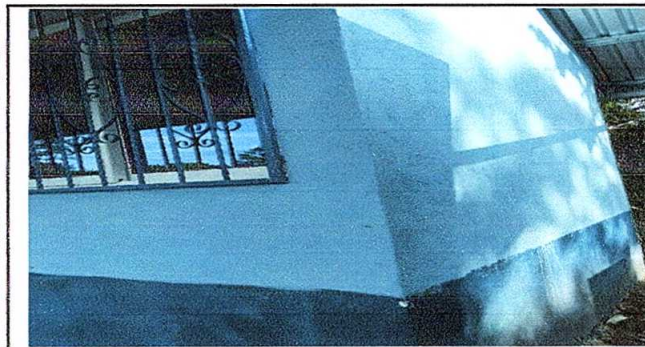
Foto 11: Las paredes necesitan mejoramiento en cerramiento.
