SITUACIÓN DEFICIENCIAS DETERMINADAS

| DEPARTAMENTO: | HUEHUETENANGO | MUNICIPIO: | SANTA CRUZ BARILLAS |
| NOMBRE DEL ESTABLECIMIENTO: | ESCUELA OFICIAL RURAL MIXTA | DIRECCIÓN DEL ESTABLECIMIENTO: | CASERIO BUENA VISTA, ALDEA OJO DE AGUA CHANCO |
| CÓDIGO DEL ESTABLECIMIENTO: | 13-26-1243-43 | FECHA: | 1/12/2025 |

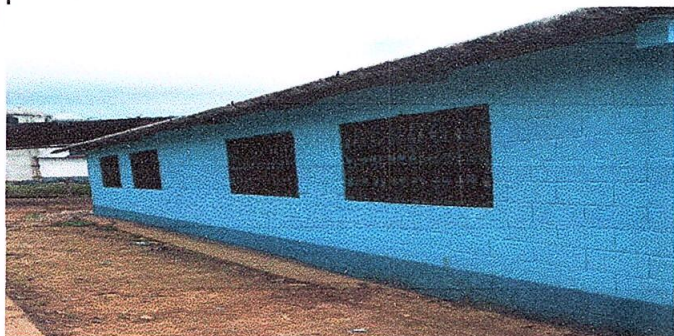
Foto1: pintura de muros interiores y exteriores

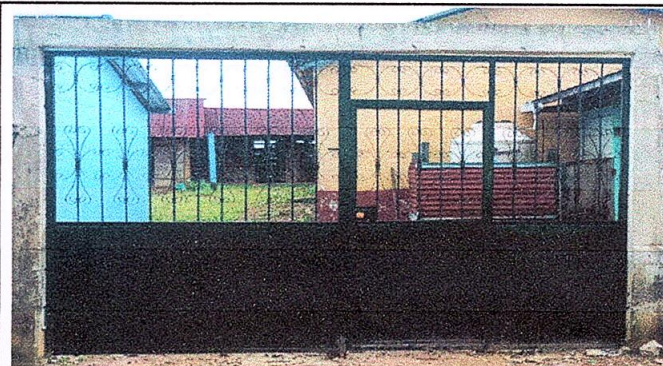
Foto 2: Sustitucion de portón de madera por metal

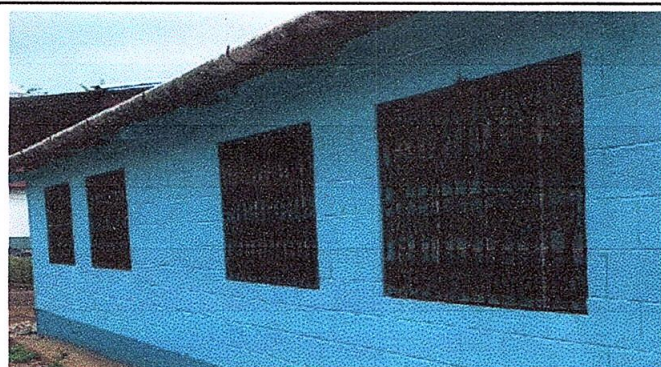
Foto 3: Sustitucion de vidrios

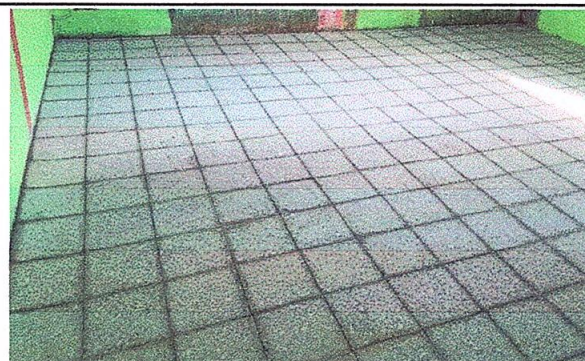
Foto 4: Reparacion de piso de torta de concreto

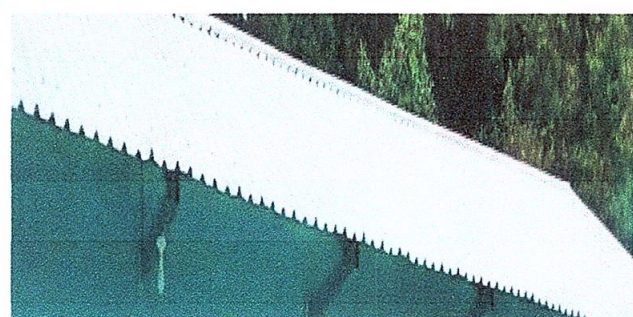
Foto 5 : Sustitucion de lamina por lámina troquelada aluzinc

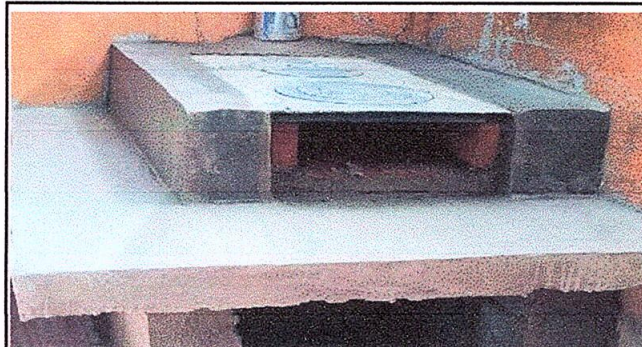
Foto 6: Sustitucion de plancha de metal de 3 hornillas

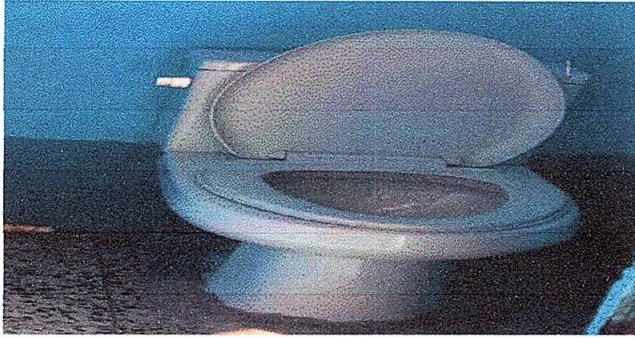
Foto 7: Sustitucion de inodoro

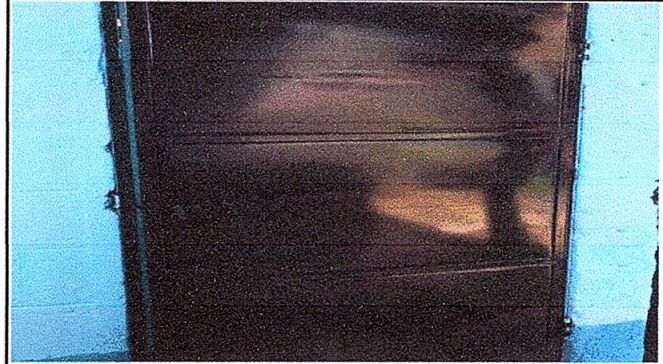
Foto 8: Sustitucion de puerta de madera por metal

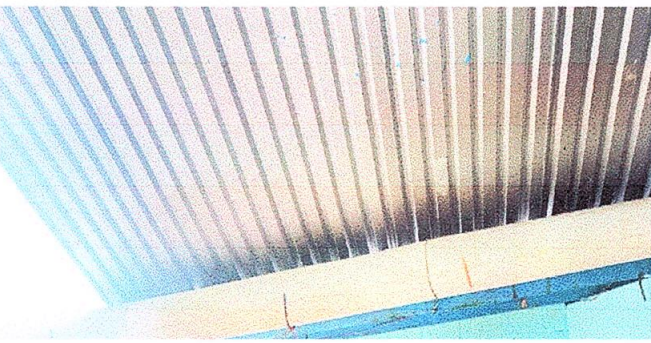
Foto 9: Sustitución de estructura de soporte de madera por metal
