SITUACIÓN DEFICIENCIAS DETERMINADAS:

| NOMBRE DEL ESTABLECIMIENTO: | Instituto Normal Mixto de Noroccidente PEM RAME | DIRECCIÓN DEL ESTABLECIMIENTO: | 4ta. Avenida 2-11 zona 1 |
| CÓDIGO DEL ESTABLECIMIENTO: | 13-26-1510-46 | FECHA: | 11 de septiembre de 2025 |

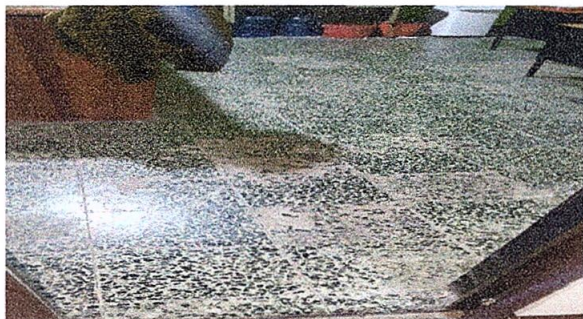
Foto 5: Sustrucción de piso de secretaria.

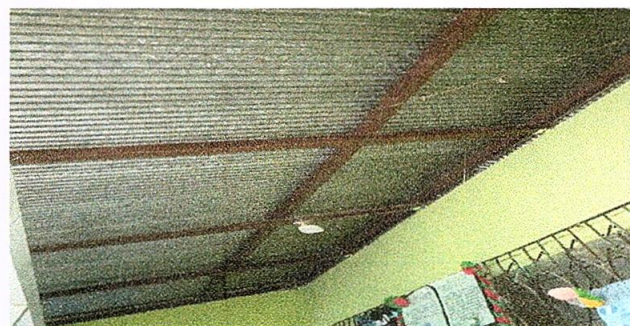
Foto 6: sustitución de estructura de soporte de madera, metal.

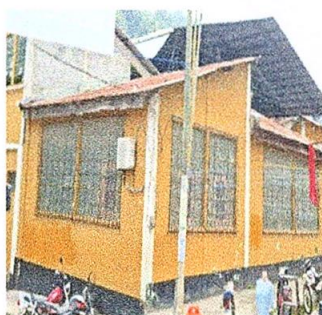
Foto 7: sustitución de lámina dirección y secretaria.

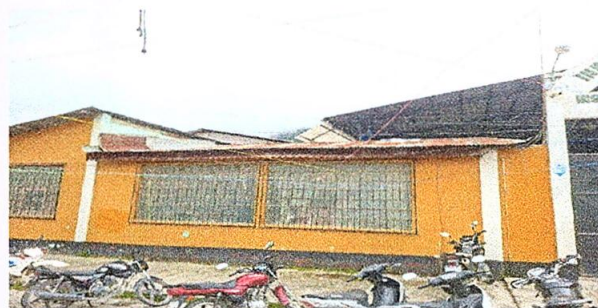
Foto 8: sustitución de lámina dirección.

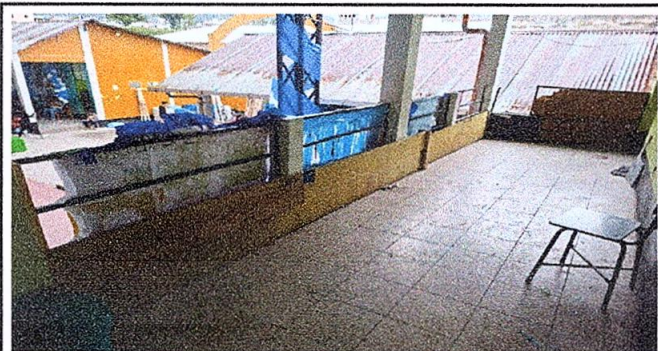
Foto 9: Sustitución de barandas de metal

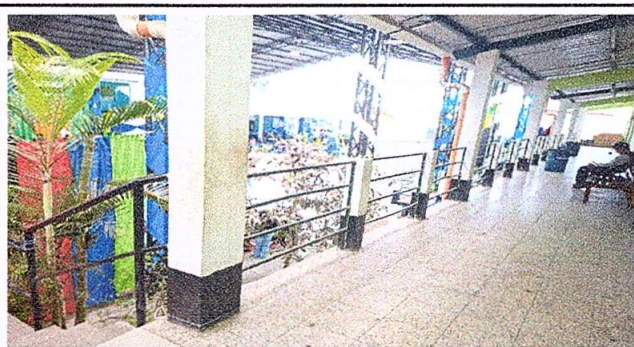
Foto 10: Sustitución de barandas de metal.
