SITUACIÓN DEFICIENCIAS DETERMINADAS:

| NOMBRE DEL ESTABLECIMIENTO: | EORM Caserio San Miguelito Siglo XX | DIRECCIÓN DEL ESTABLECIMIENTO: | Caserio San Miguelito Siglo XX |
| CÓDIGO DEL ESTABLECIMIENTO: | 13-26-1669-43 | FECHA: | 18/08/2025 |

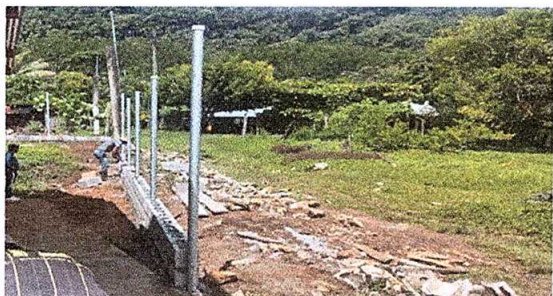
Reparación de tubo hg y malla galvanizada durante el proceso

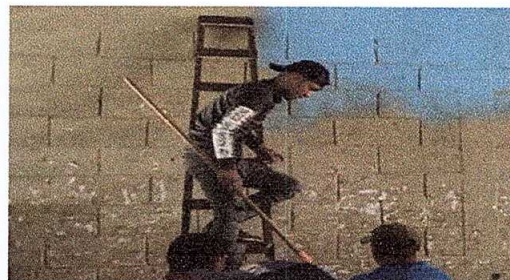
Pintura en muros exteriores e interiores durante el proceso

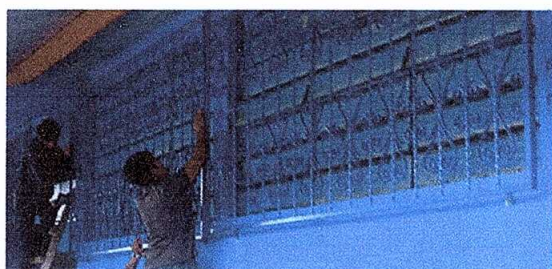
Sustitución de ventanas de madera por metal mas vidrio durante el proceso

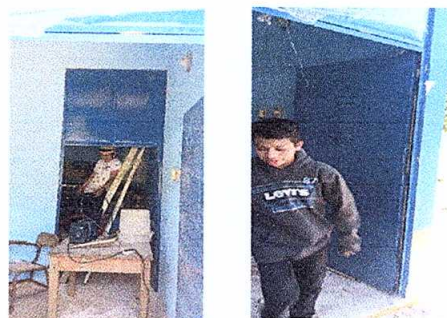
Sustitución de puerta de metal durante el proceso

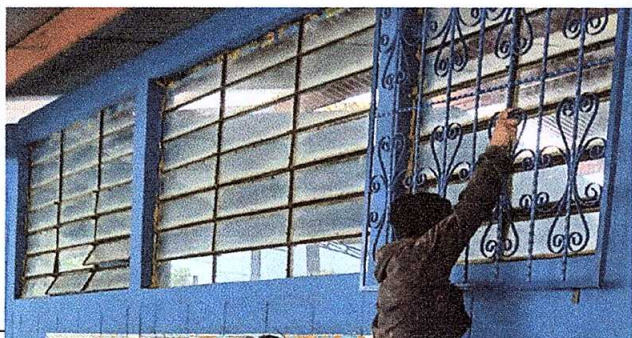
Sustitución de ventanas de madera por metal mas vidrio durante el proceso

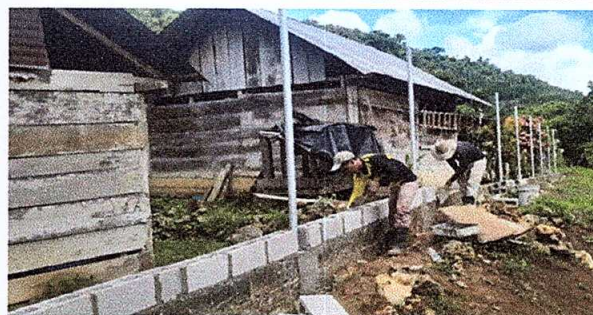
Reparación de tubo hg y malla galvanizada durante el proceso
