SITUACIÓN DEFICIENCIAS DETERMINADAS

| NOMBRE DEL ESTABLECIMIENTO: | COPB Anexo a EORM | DIRECCIÓN DEL ESTABLECIMIENTO: | Aldea Belén Centro Uno |
| CÓDIGO DEL ESTABLECIMIENTO: | 13-26-2418-41 | FECHA: | 08/12/2025 |

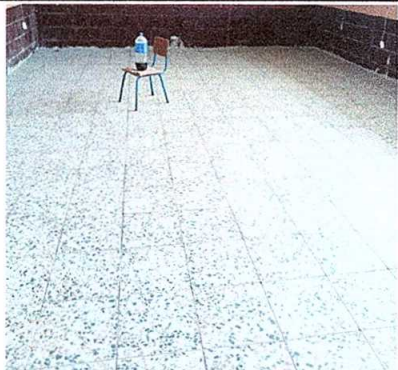
Foto 1: Sustrucción de piso, por piso de granito en mal estado.

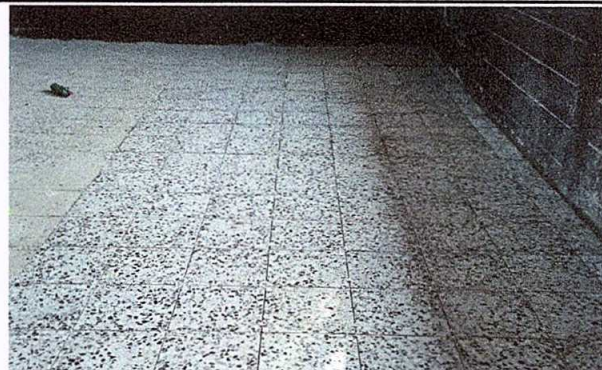
Foto 2: Sustrucción de piso, por piso de granito en mal estado.

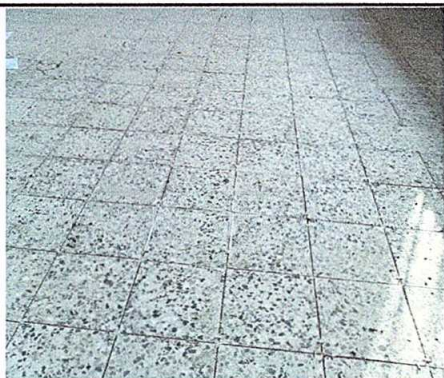
Foto 3: Sustrucción de piso, por piso de granito en mal estado.

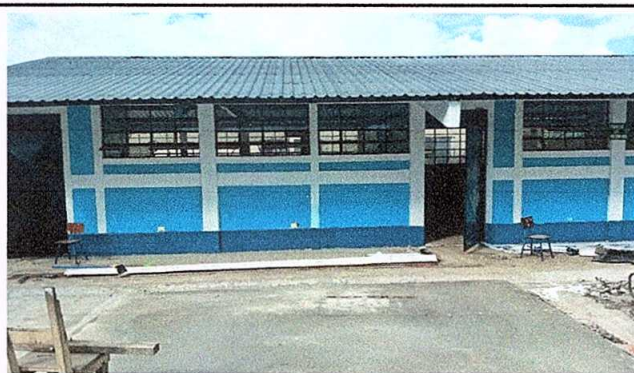
Foto 4: Aplicación de pintura en exterior.

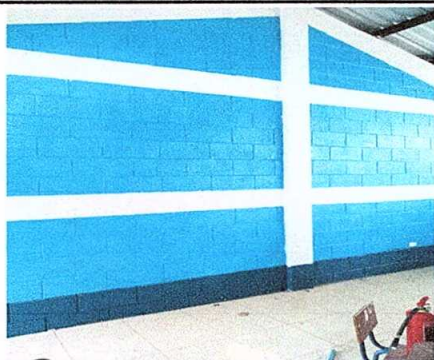
Foto 5: Aplicación de pintura en interior.

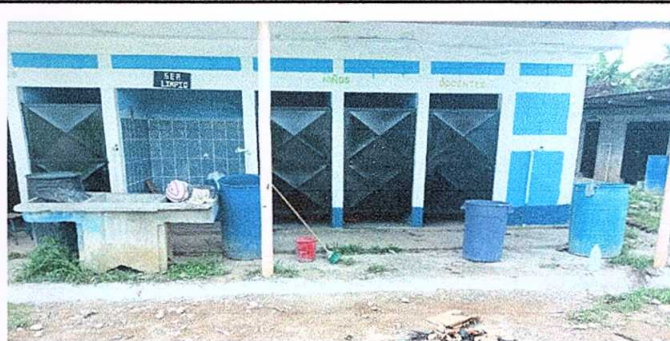
Foto 6: Mantenimiento a estructura, lijado, aplicación de pintura y sujeción.

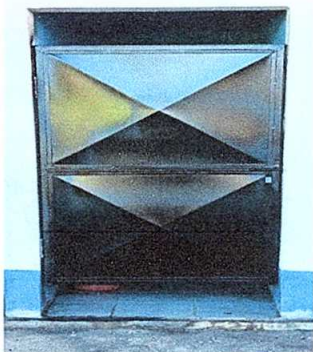
Foto 7: Reparación de puertas.

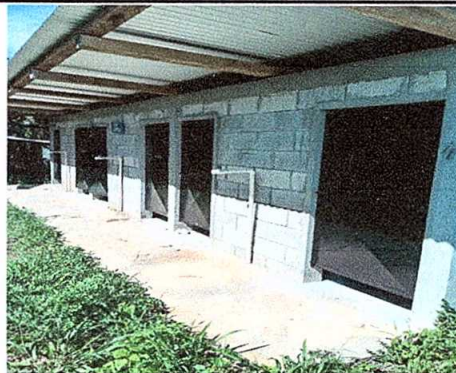
Foto 8: Sustitución de puertas de madera por metal.

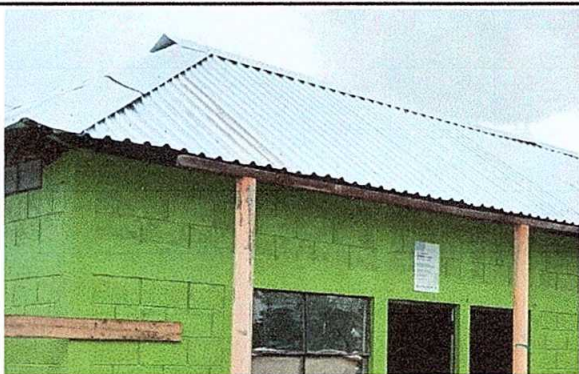
Foto 9: Sustitución de lámina, por lámina troquelada aluzinc calibre 26.

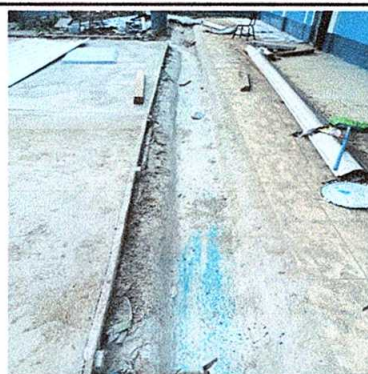
Foto 10: Reparación de cuneta de concreto.

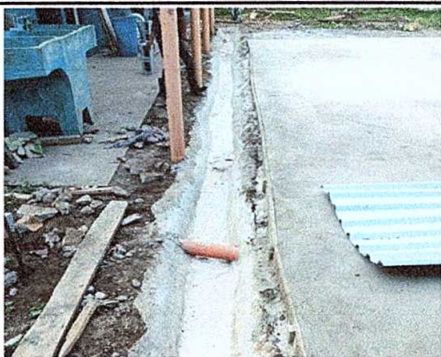
Foto 11: Reparación de cuneta de concreto.

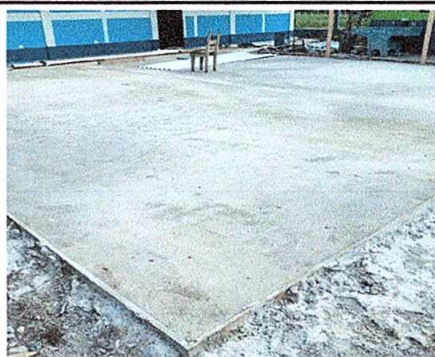
Foto 12: Reparación de planchas de concreto de patio.

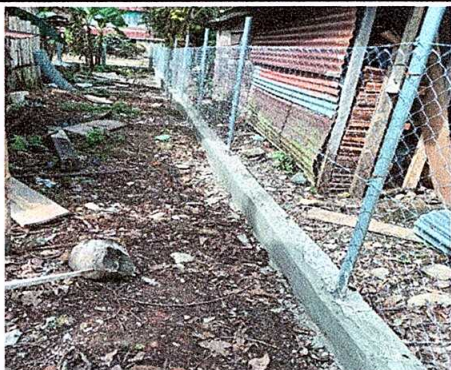
Foto 13: Sustitución de tubo HG y malla galvanizada.

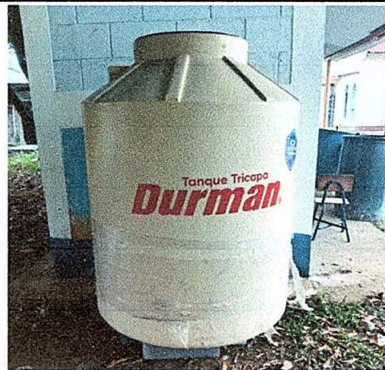
Foto 14: Sustitución de depósito de agua de 1100 litros.
