REGISTRO FOTOGRÁFICO  
PROGRAMA DE MANTENIMIENTO DE EDIFICIOS ESCOLARES PÚBLICOS

SITUACIÓN DEFICIENCIAS DETERMINADAS

| NOMBRE DEL ESTABLECIMIENTO: | COPB ANEXO A EORM | DIRECCIÓN DEL ESTABLECIMIENTO: | CASERÍO SAN FRANCISCO, ALDEA MOMONLAC |

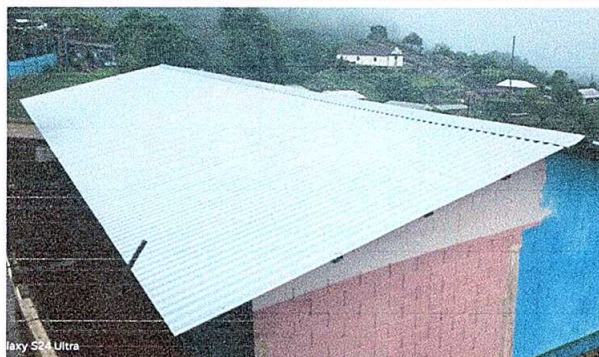
FOTO No. 1: Sustrucción de lámina, por lámina troquelada aluzinc calibre 26

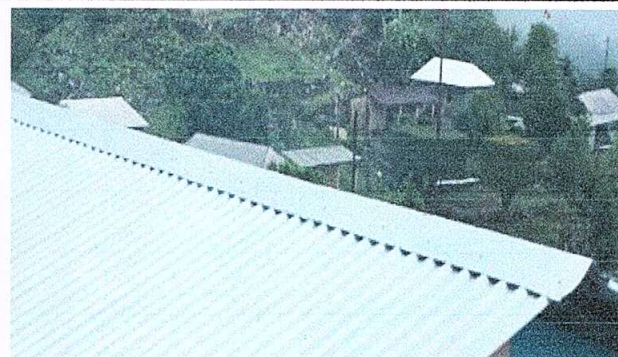
FOTO No. 2: Sustrucción de capote de lámina para lámina troquelada

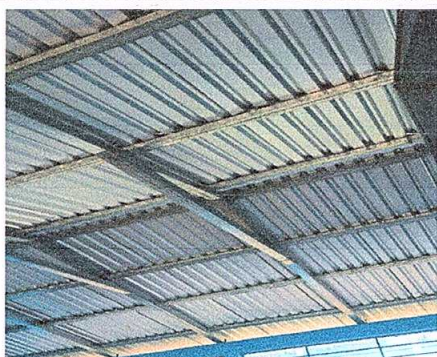
FOTO No. 3: Sustrucción de estructura de soporte de madera, por metal

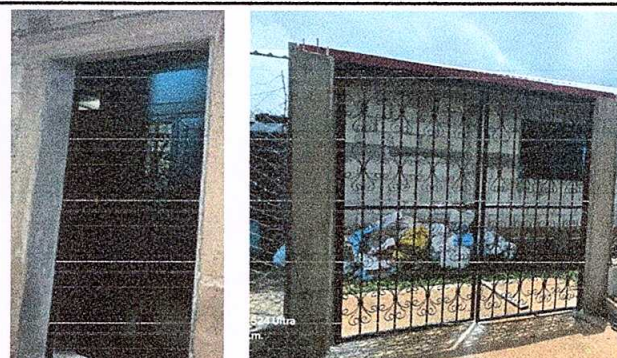
FOTO No. 4: Sustrucción de puerta (2.01m de alto \* 0.95m de ancho)

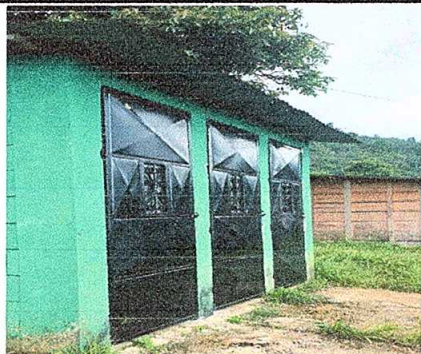
FOTO No. 5: Sustrucción de puerta en servicios sanitarios

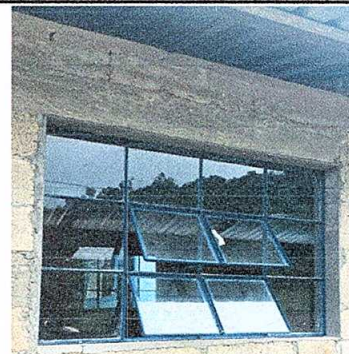
FOTO No. 6: Sustrucción de ventanas de madera por metal mas vidrio
