# REGISTRO FOTOGRÁFICO PROGRAMA DE MANTENIMIENTO DE EDIFICIOS ESCOLARES PÚBLICOS

PRA-FOR-123  
Versión 1

| NOMBRE DEL ESTABLECIMIENTO: | COPB Anexa a EORM Caserio San Mguelito Siglo XX | DIRECCIÓN DEL ESTABLECIMIENTO: | Caserio San Miguelito Siglo XX |

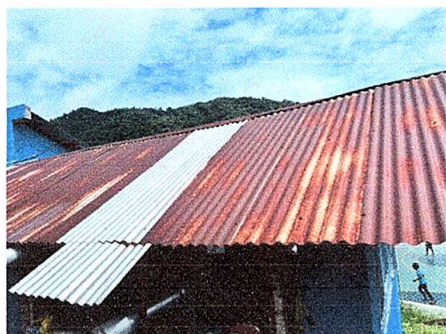
FOTO 1: CUBIERTA DE LAMINA

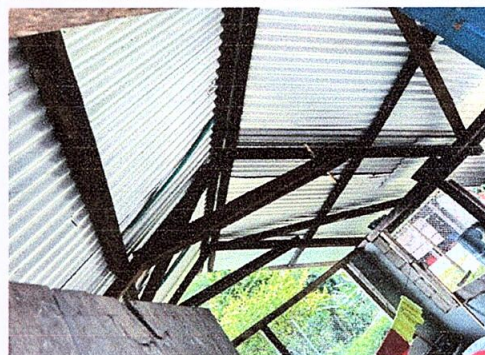
FOTO 2: ESTRUCTURA DE TECHO
