SITUACIÓN DEFICIENCIAS DETERMINADAS

| NOMBRE DEL ESTABLECIMIENTO: | EORM | DIRECCIÓN DEL ESTABLECIMIENTO: | Aldea Nuevo Manantial |
| CÓDIGO DEL ESTABLECIMIENTO: | 13-26-5768-43 | FECHA: | 20 de marzo de 2,025 |

**REGISTRO FOTOGRÁFICO  
PROGRAMA DE MANTENIMIENTO DE EDIFICIOS ESCOLARES PÚBLICOS**

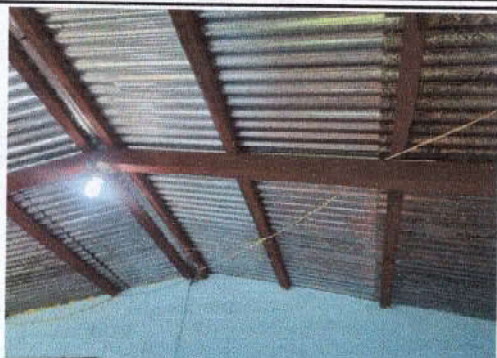
Foto1: Sustitución de lámina, por lámina troquelada aluzinc calibre 26

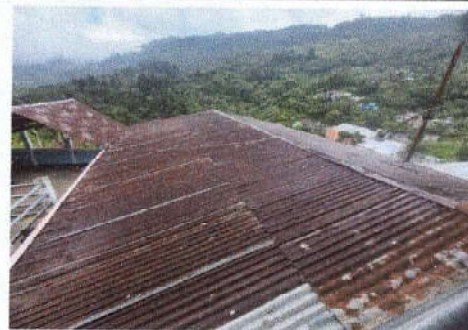
Foto 2: Sustitución de capote de lámina para lámina troquelada

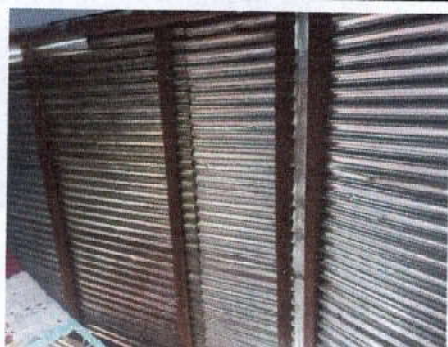
Foto 3: Sustitución de estructura de soporte de madera por metal

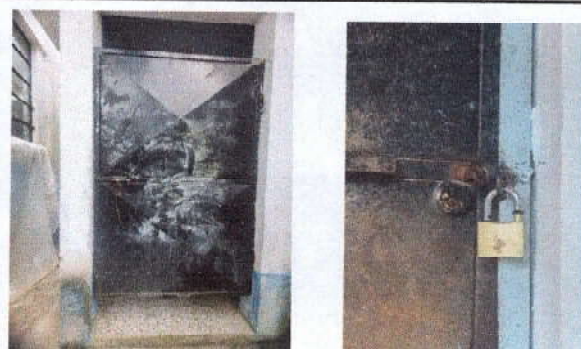
Foto 4: Sustitución de puertas de 1 por 2.25 metros

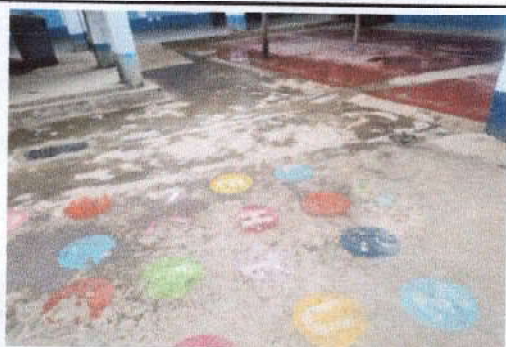
Foto 5: Reparación de piso de torta de concreto

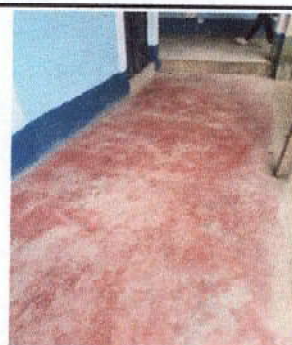
Foto 6: Sustitución de piso por piso de granito

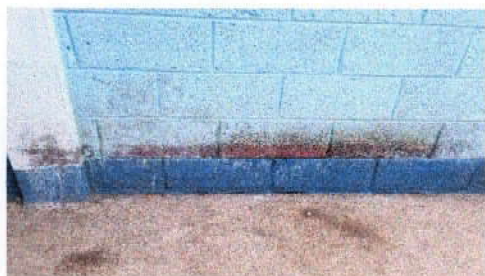
Foto 13: Pintura en muros exteriores e interiores

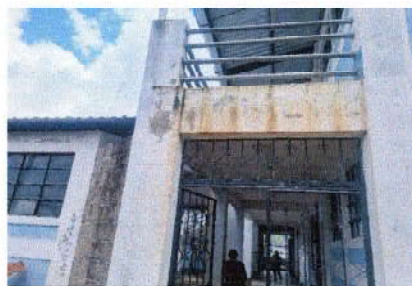
Foto 14: Pintura en muros exteriores e interiores

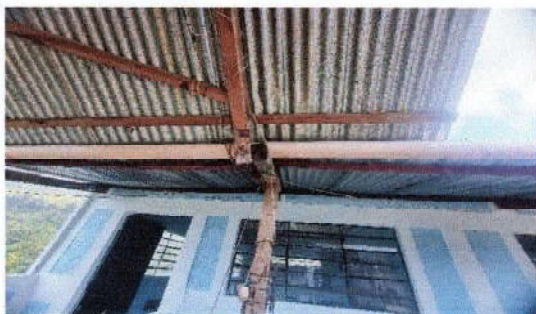
Foto 7: Sustrucción de canal de metal

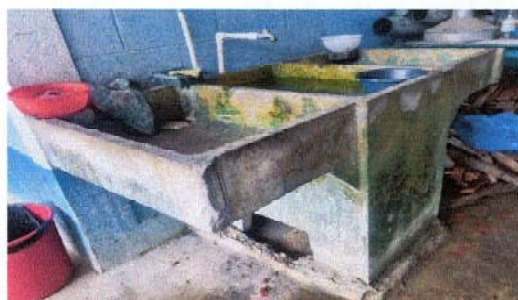
Foto 8: Sustrucción de pila de cemento de 2 lavaderos

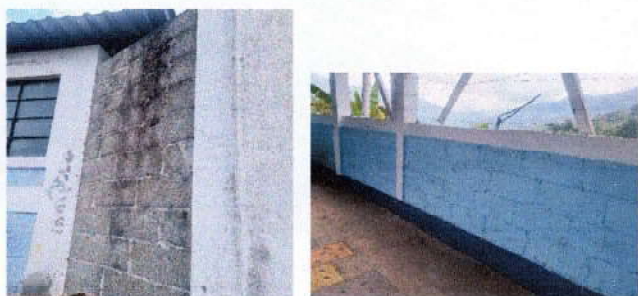
Foto 9: Repello en muro

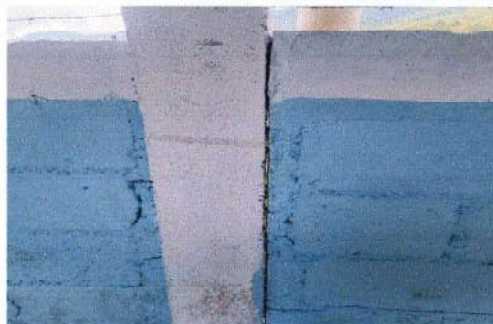
Foto 10: Sellado de grietas y fisuras en muro

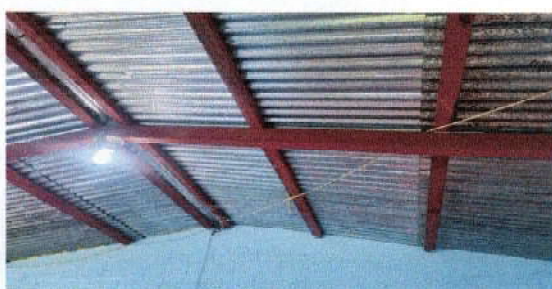
Foto 11: Sustrucción de lamparas tipo LED

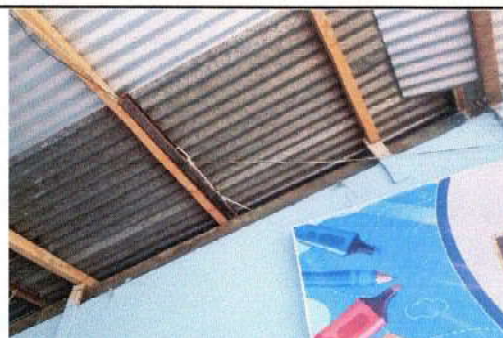
Foto 11: Sustrucción de ducto eléctrico + accesorios
