SITUACIÓN DEFICIENCIAS DETERMINADAS

| NOMBRE DEL ESTABLECIMIENTO: | INEB Caserío La Laguna II | DIRECCIÓN DEL ESTABLECIMIENTO: | Caserío La Laguna II, Aldea Las Majadas |
| CÓDIGO DEL ESTABLECIMIENTO: | 13 - 27 - 0059 - 45 | FECHA: | 04 de septiembre de 2025 |

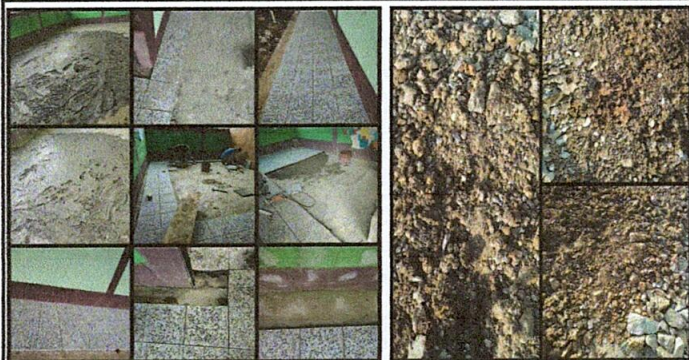
Foto1: SUSTITUCIÓN DE PISO DE GRANITO

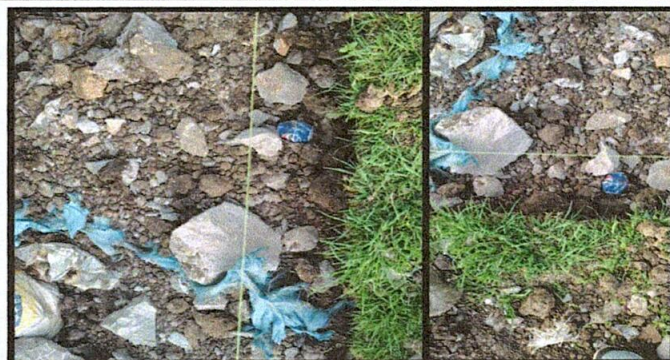
Foto 2: REPARACION CUNETA DE CONCRETO

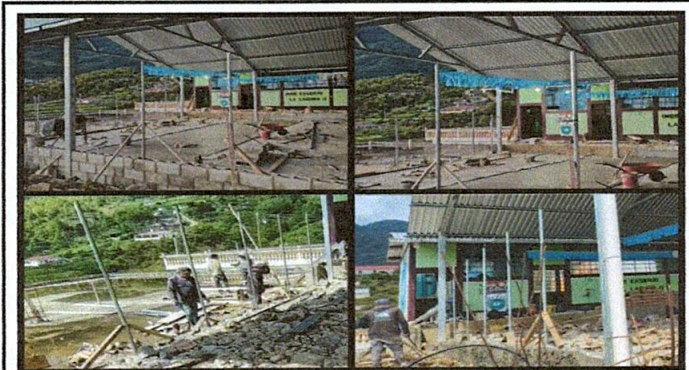
Foto 3: MUROS PERIMETRALES, MEJORAMIENTO MALLA GALVANIZADA Y TUBO HG

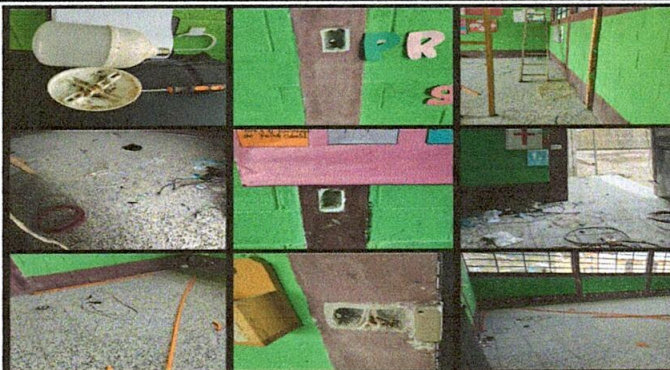
Foto 4: REPARACION DEL SISTEMA ELECTRICO

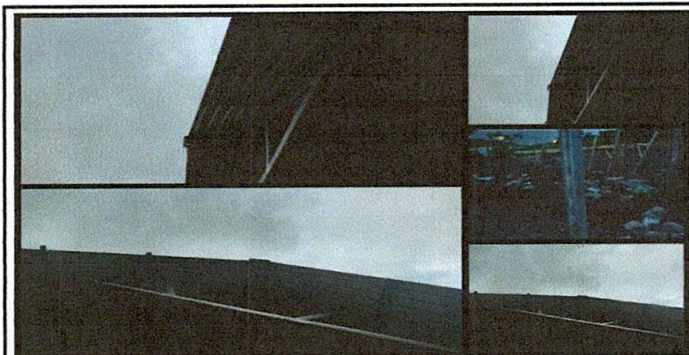
Foto 5: CUBIERTA DE LAMINAS: SUSTITUCIÓN DE LAMINAS
