SITUACIÓN DEFICIENCIAS DETERMINADAS

| NOMBRE DEL ESTABLECIMIENTO: | ESCUELA OFICIAL RURAL MIXTA | DIRECCIÓN DEL ESTABLECIMIENTO: | ALDEA PICHQUIL |
| CÓDIGO DEL ESTABLECIMIENTO: | 13-27-1279-41 | FECHA: | 10/10/2025 |

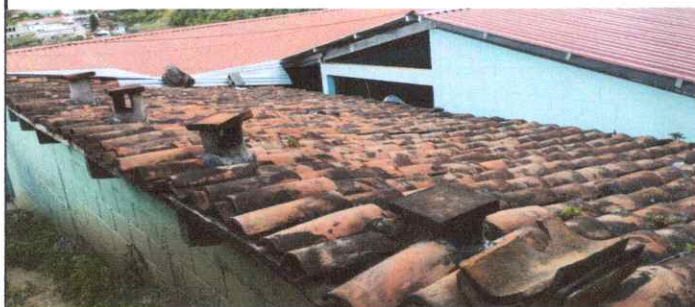
Foto 1: Sustrucción de cubierta de teja de barro por lámina troquelada calibre 24

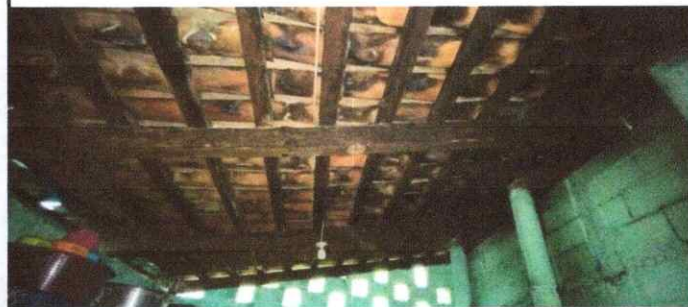
Foto 2: Sustrucción de estructuras de soporte de madera por metal

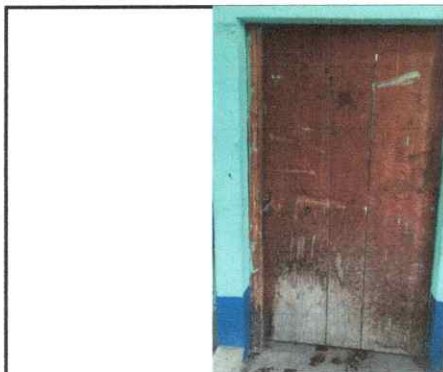
Foto 3: Sustrucción de puerta de madera po puerta de metal de 1.95 mts. Por 1 m.

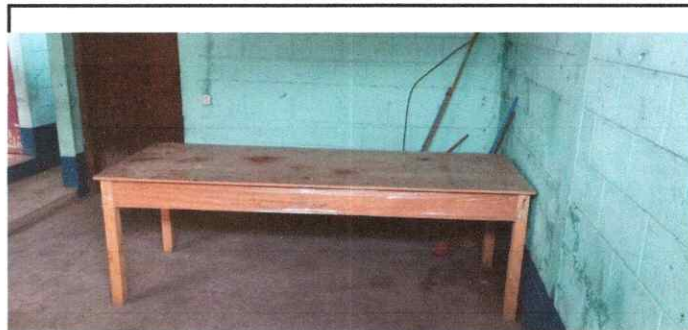
Foto 4: Sustrucción de mesa de madera por mesa de concreto de 2.5 mts por 1 m.

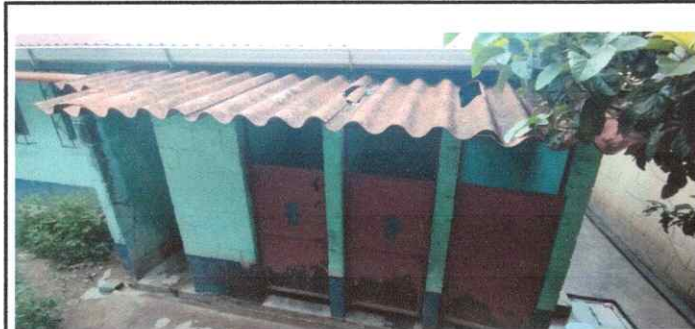
Foto 5: Sustrucción de lámina duralita por lámina troquelada calibre 26

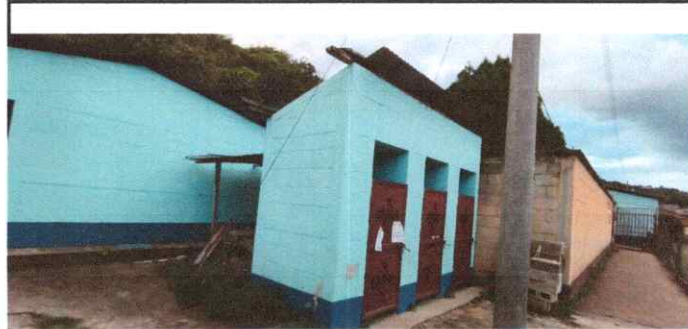
Foto 6: Sustrucción de lámina acanalada por lámina troquelada calibre 26

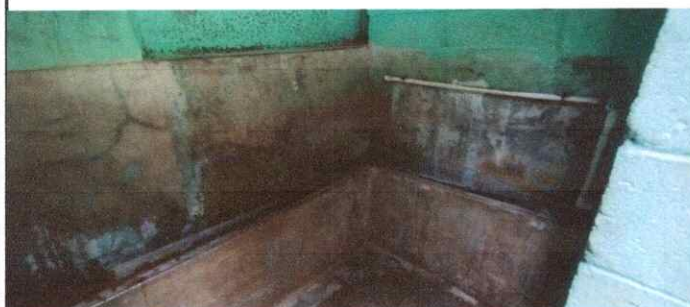
Foto7: Mejoramiento de azulejo de paredes

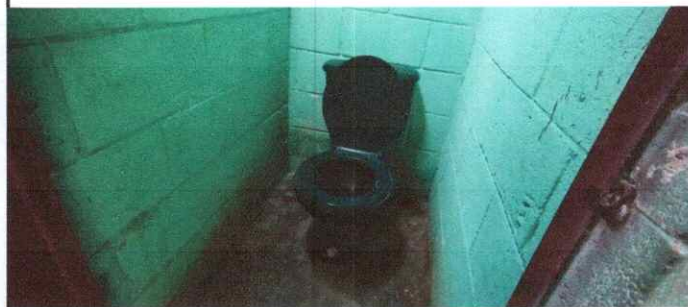
Foto 8: Sustitución de inodoro

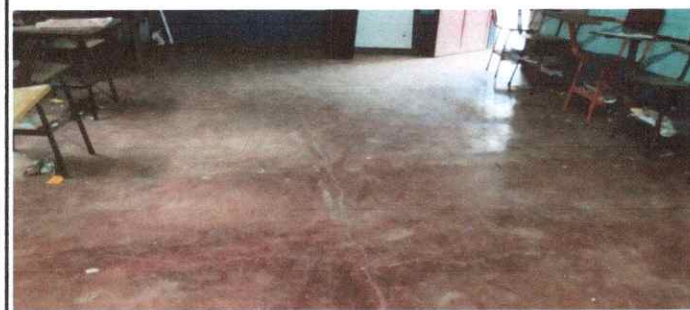
Foto 9: Sustitución de piso de concreto por piso de granito

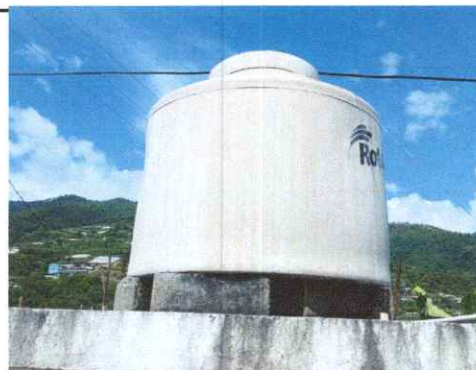
Foto 10: Sustitución de depósito de agua 2,500 lt.

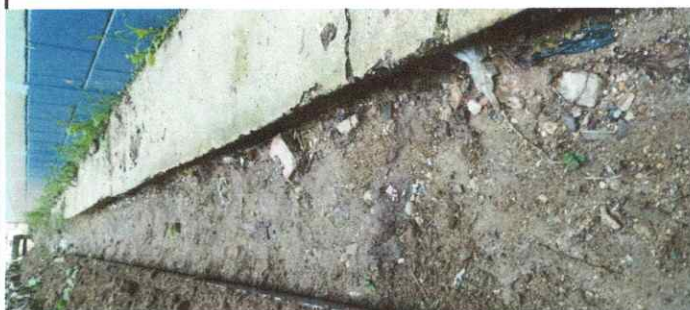
Foto 11: Reparación de cuneta de concreto

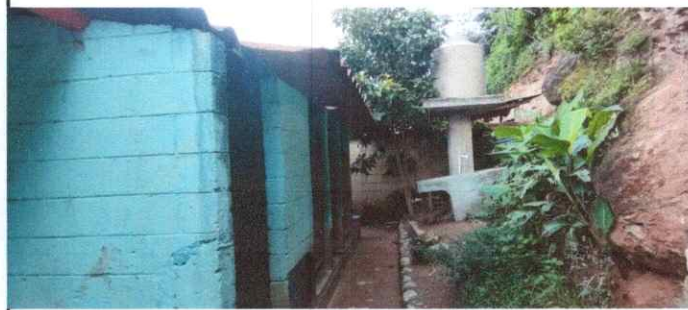
Foto 12: Repello y cernido
