REGISTRO FOTOGRÁFICO  
PROGRAMA DE MANTENIMIENTO DE EDIFICIOS ESCOLARES PÚBLICOS

| NOMBRE DEL ESTABLECIMIENTO: | ESCUELA OFICIAL RURAL MIXTA | DIRECCIÓN DEL ESTABLECIMIENTO: | ALDEA PICHQUIL |
| CÓDIGO DEL ESTABLECIMIENTO: | 13-27-1279-41 | FECHA: | 20/11/2025 |

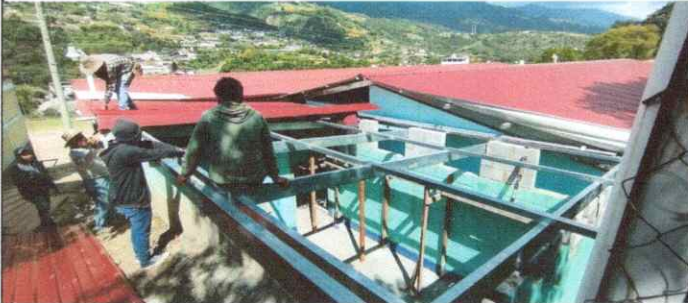
Foto1: Sustitución de cubieto de teja de barro por lamina troquelada calibre 24

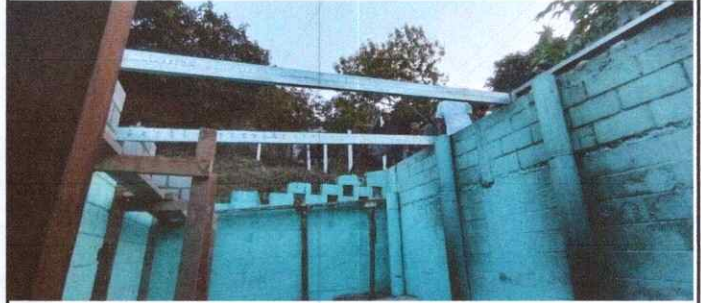
Foto 2: Sustitución de estructuras de soporte de madera por metal

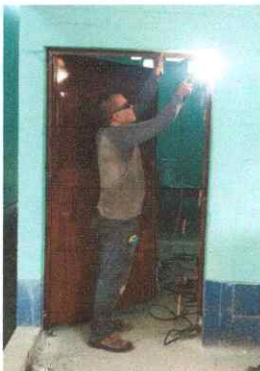
Foto 3: Sustitución de puerta de madera po puerta de metal de 1.95 mts. Por 1 m.

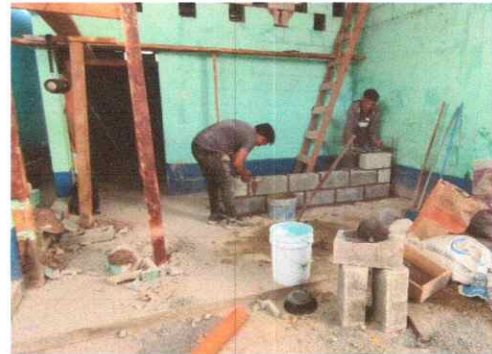
Foto 4: Sustitución de mesa de madera por mesa de concreto de 2.5 mts por 1 m.

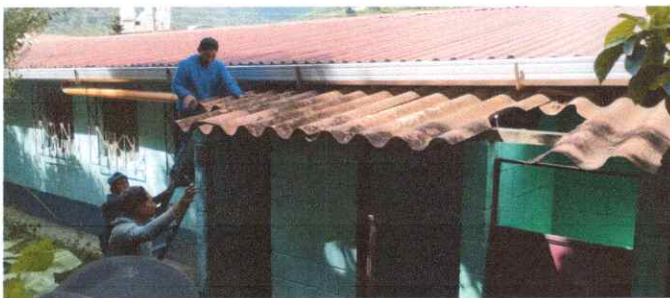
Foto 5: Sustitución de lámina duralita por lamina troquelada calibre 26

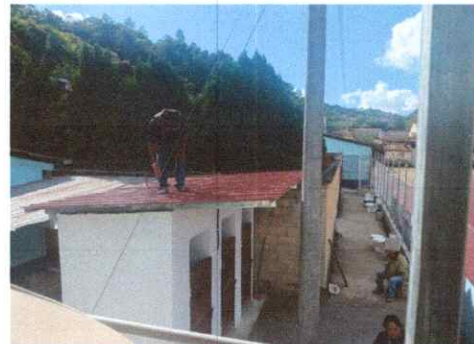
Foto 6: Sustitución de lámina acanaladaa por lámina troquelada calibre 26

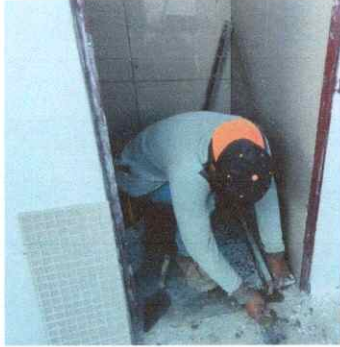
Foto 7: Mejoramiento de azulejo de paredes

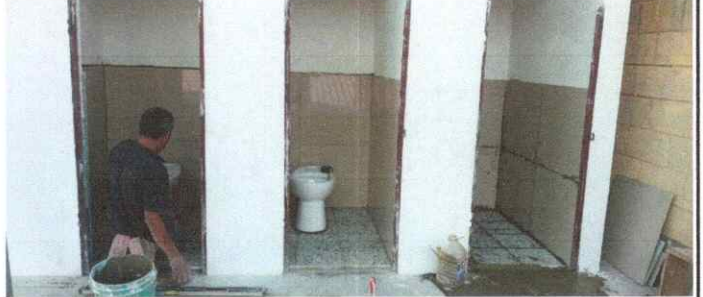
Foto 8: Sustitución de inodoro

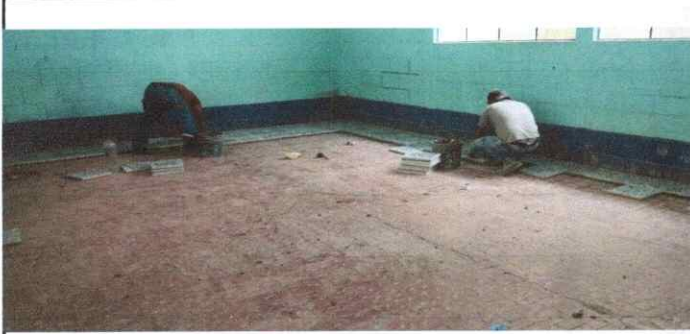
Foto 9: Sustitución de piso de concreto por piso de granito

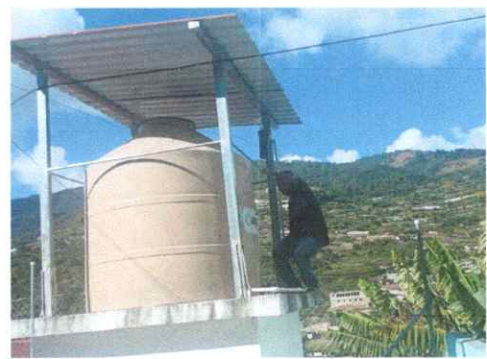
Foto 10: Sustitución de depósito de agua 2,500 lt.

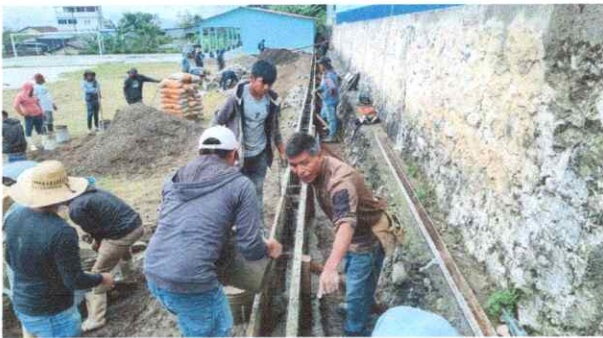
Foto 11: Reparación de cuneta de concreto.

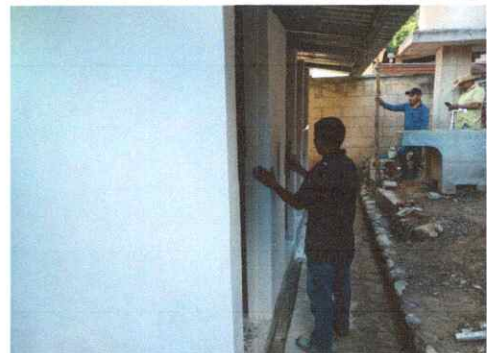
Foto 12: Repello y cernido.
