REGISTRO FOTOGRÁFICO  
PROGRAMA DE MANTENIMIENTO DE EDIFICIOS ESCOLARES PÚBLICOS

| DEPARTAMENTO: | HUEHUETENANGO | MUNICIPIO: | AGUACATÁN |
| NOMBRE DEL ESTABLECIMIENTO: | ESCUELA OFICIAL RURAL MIXTA | DIRECCIÓN DEL ESTABLECIMIENTO: | ALDEA PICHICUIL |
| CÓDIGO DEL ESTABLECIMIENTO: | 13-27-1342-43 | FECHA: | 20/11/2025 |

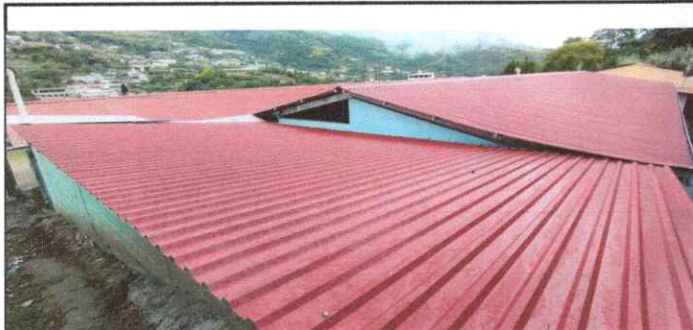
Foto 1: Sustrucción de cubieto de teja de barro por lamina troquelada calibre 24

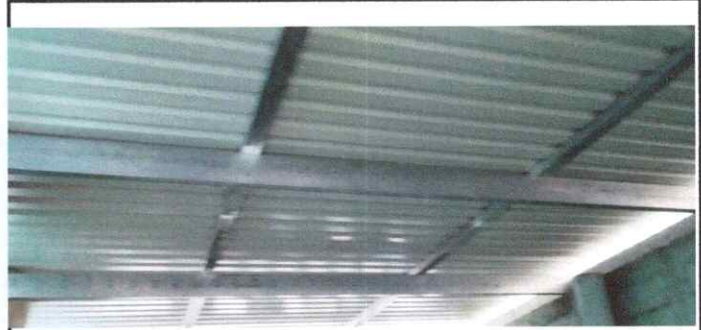
Foto 2: Sustrucción de estructuras de soporte de madera por metal

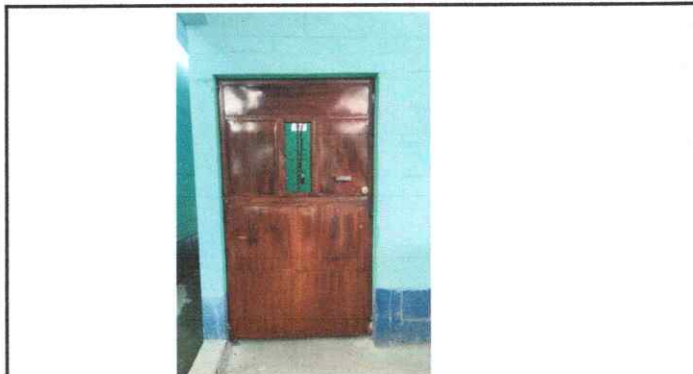
Foto 3: Sustrucción de puerta de madera por puerta de metal de 1.95 mts. Por 1 m.

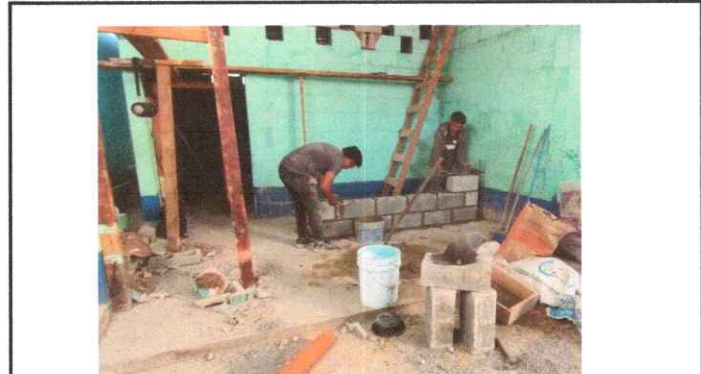
Foto 4: Sustrucción de mesa de madera por mesa de concreto de 2.5 mts por 1 m.

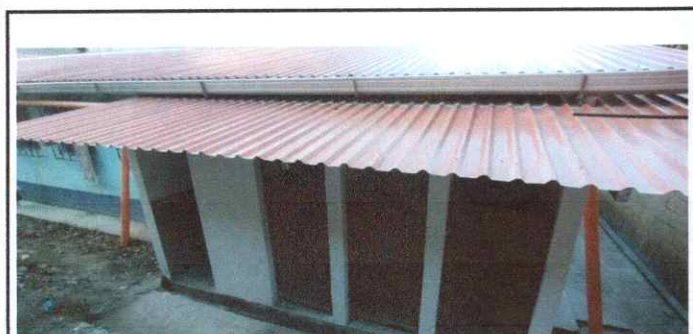
Foto 5: Sustrucción de lámina duralita por lamina troquelada calibre 26

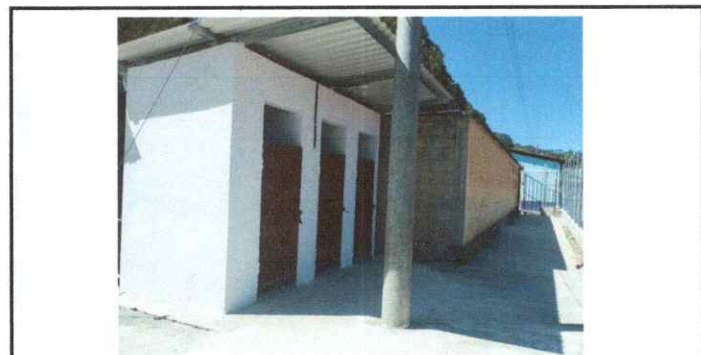
Foto 6: Sustrucción de lámina acanaladaa por lámina troquelada calibre 26

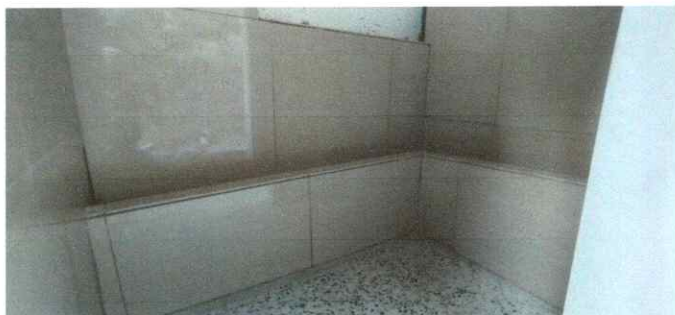
Foto 7: Mejoramiento de azulejo de paredes

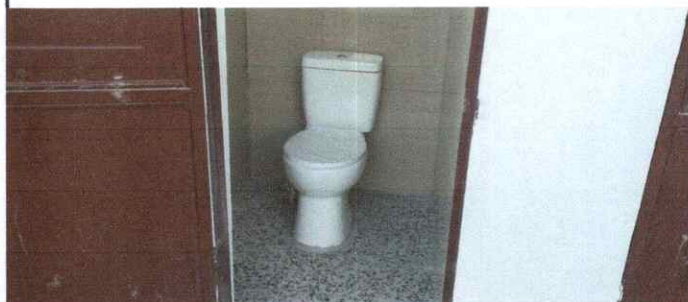
Foto 8: Sustitución de inodoro

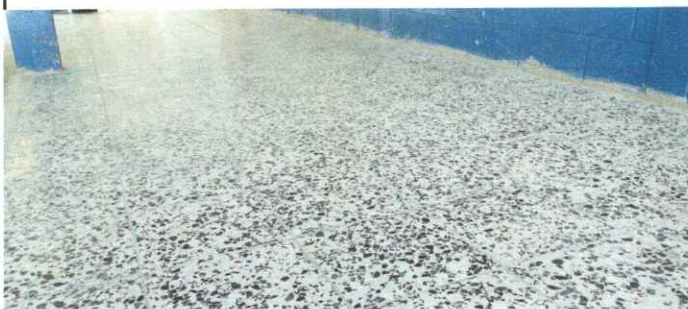
Foto 9: Sustitución de piso de concreto por piso de granito

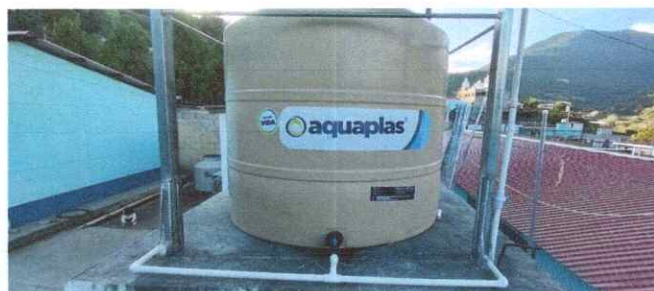
Foto 10: Sustitución de depósito de agua 2,500 lt.

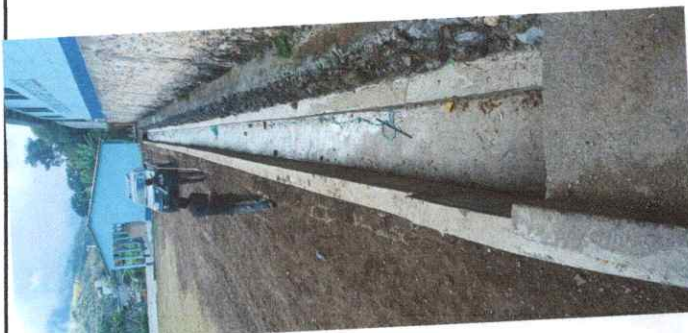
Foto 11: Reparación de cuneta de concreto.

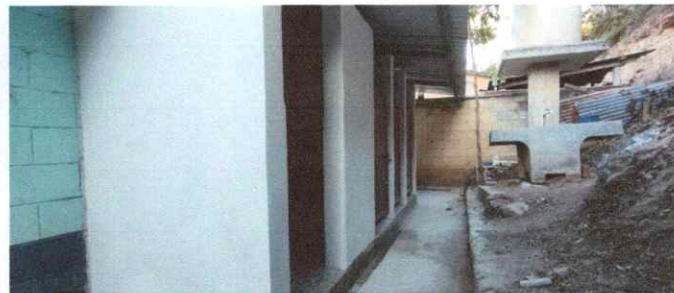
Foto 12: Repello y cernido.
