REGISTRO FOTOGRÁFICO  
PROGRAMA DE MANTENIMIENTO DE EDIFICIOS ESCOLARES PÚBLICOS

PRA-FOR-123  
Versión 1

SITUACIÓN DEFICIENCIAS DETERMINADAS:

| NOMBRE DEL ESTABLECIMIENTO: | ESCUELA OFICIAL RURAL MIXTA | DIRECCIÓN DEL ESTABLECIMIENTO: | ALDEA CLIMENTORO |

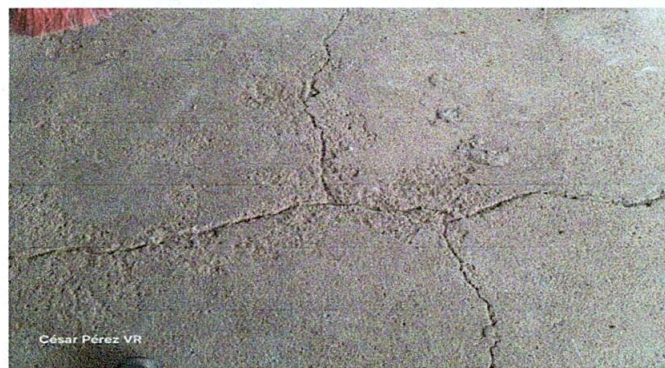
Foto 1: SUSTITUCIÓN DE PISO DE TORTA DE CONCRETO POR PISO DE GRANITO

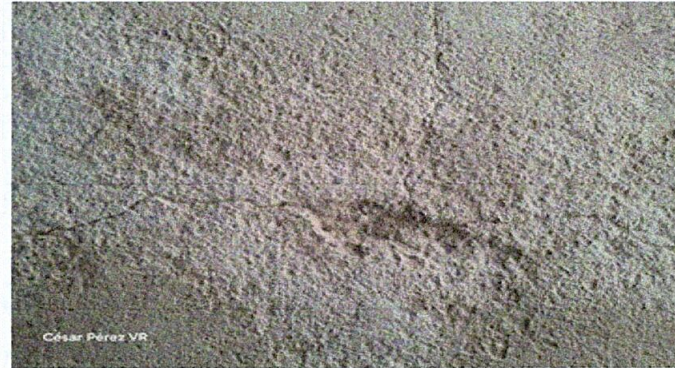
Foto 2: SUSTITUCIÓN DE PISO DE TORTA DE CONCRETO POR PISO DE GRANITO

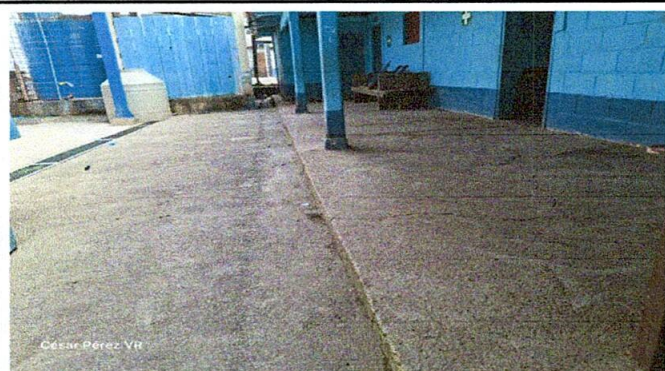
Foto 3: SUSTITUCIÓN DE PISO DE TORTA DE CONCRETO POR PISO DE GRANITO

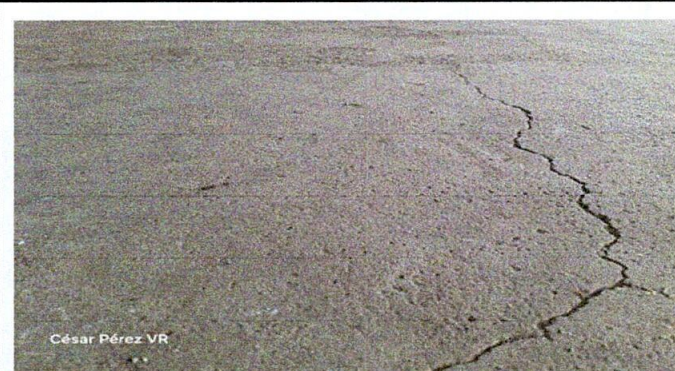
Foto 4: SUSTITUCIÓN DE PISO DE TORTA DE CONCRETO POR PISO DE GRANITO

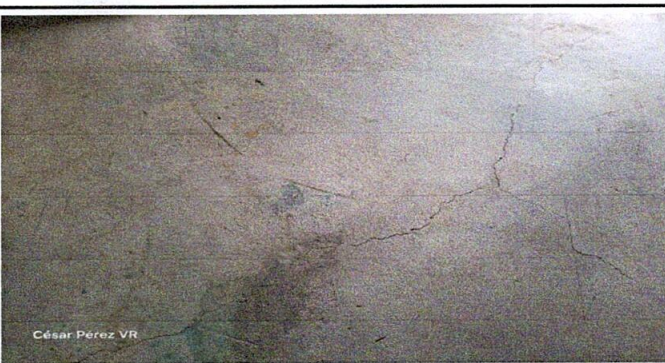
Foto 5: SUSTITUCIÓN DE PISO DE TORTA DE CONCRETO POR PISO DE GRANITO

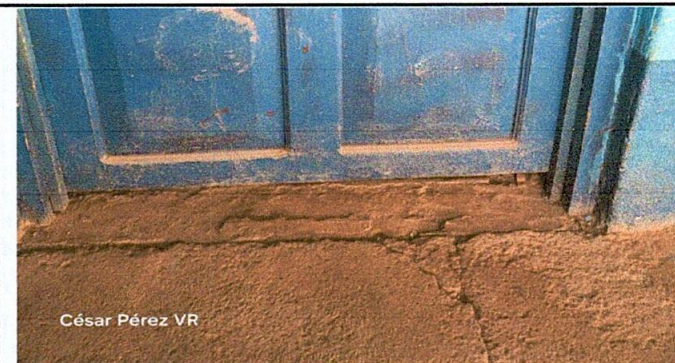
Foto 6: SUSTITUCIÓN DE PISO DE TORTA DE CONCRETO POR PISO DE GRANITO

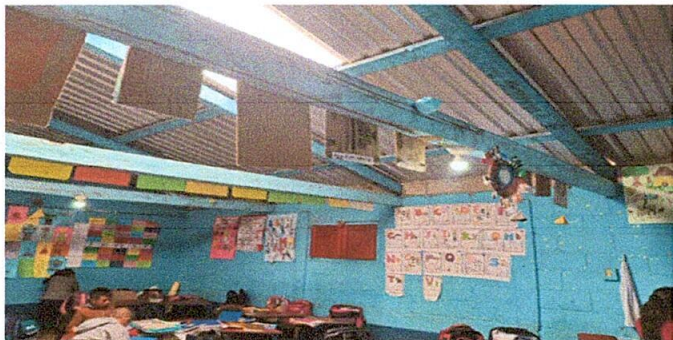
Foto7: SUSTITUCIÓN DE ESTRUCTURA DE SOPORTE DE MADERA POR METAL

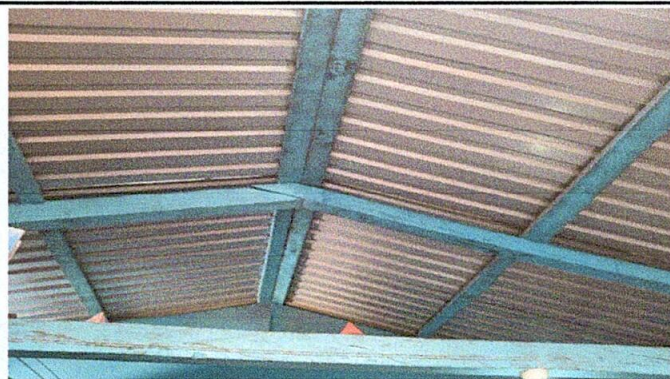
Foto 8: SUSTITUCIÓN DE ESTRUCTURA DE SOPORTE DE MADERA POR METAL

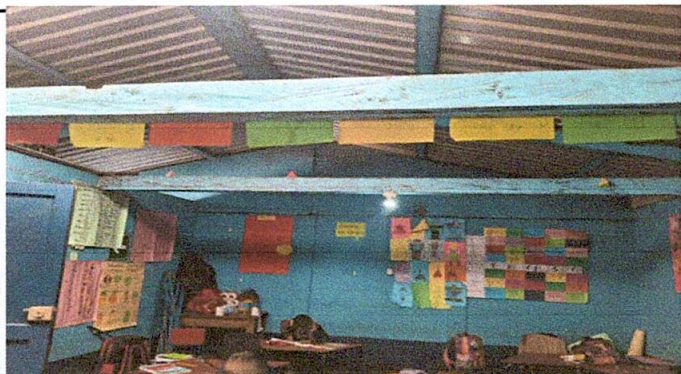
Foto 9: SUSTITUCIÓN DE ESTRUCTURA DE SOPORTE DE MADERA POR METAL

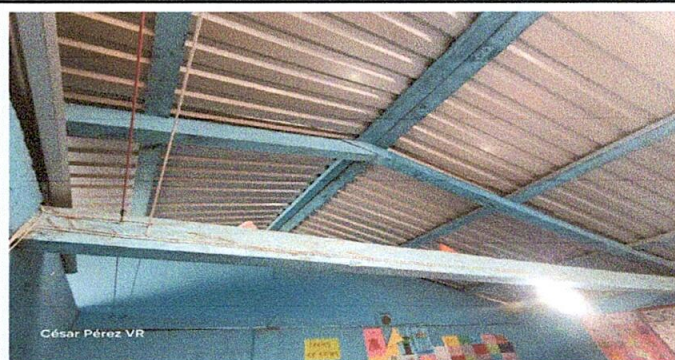
Foto 10: SUSTITUCIÓN DE ESTRUCTURA DE SOPORTE DE MADERA POR METAL

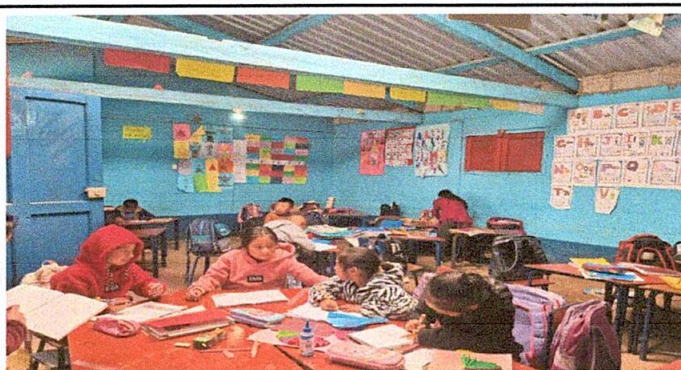
Foto 11: SUSTITUCIÓN DE ESTRUCTURA DE SOPORTE DE MADERA POR METAL

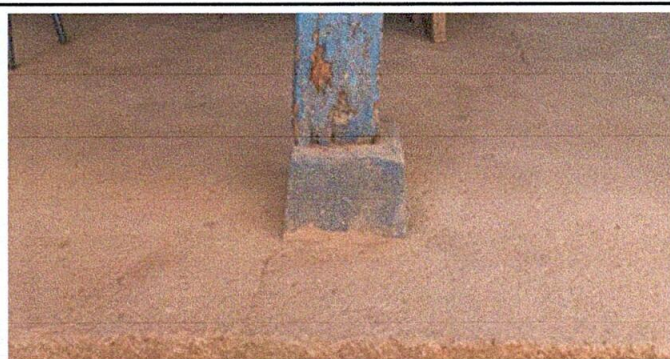
Foto 12: SUSTITUCIÓN DE ESTRUCTURA DE SOPORTE DE MADERA POR METAL

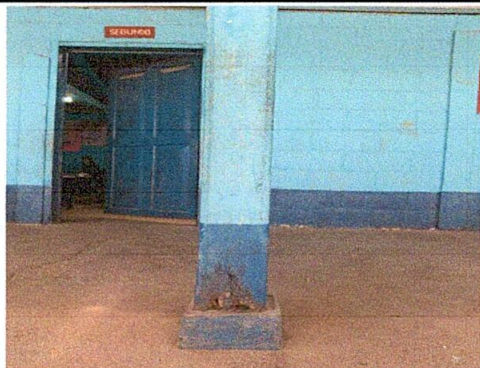
Foto 13: SUSTITUCIÓN DE ESTRUCTURA DE SOPORTE DE MADERA POR METAL

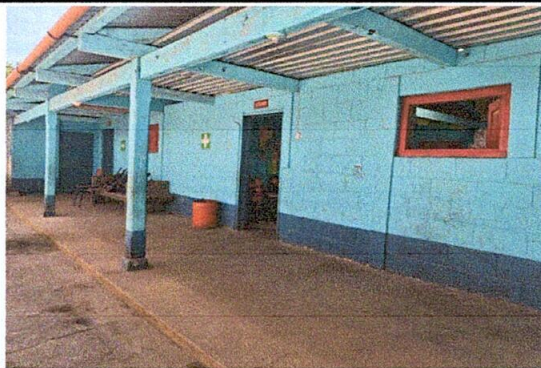
Foto 14: SUSTITUCIÓN DE ESTRUCTURA DE SOPORTE DE MADERA POR METAL

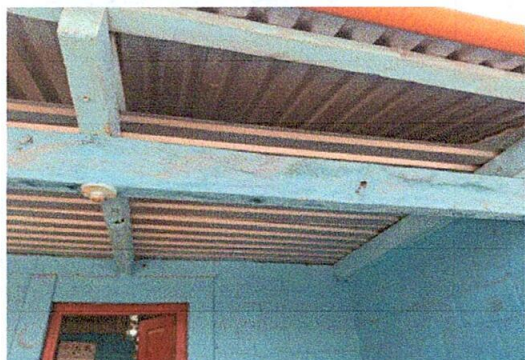
Foto 15: SUSTITUCIÓN DE ESTRUCTURA DE SOPORTE DE MADERA POR METAL

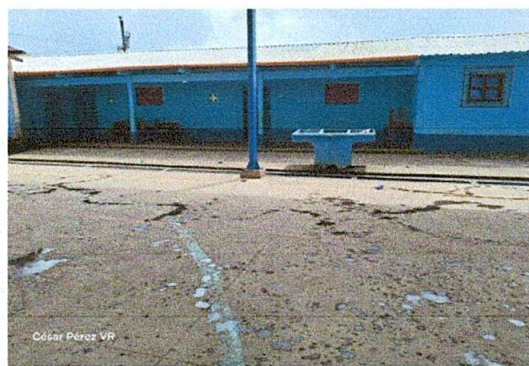
Foto 16: MEJORAMIENTO DE CERRAMIENTO EN AULAS

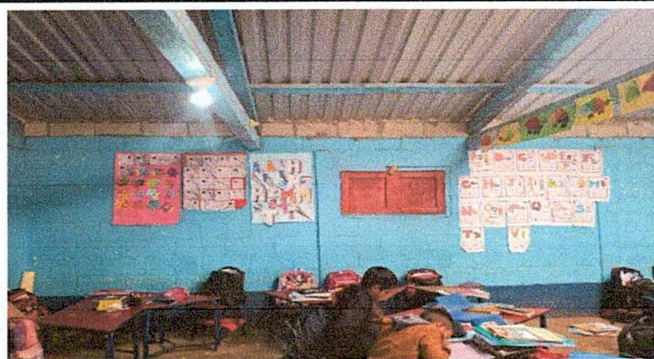
Foto 17: MEJORAMIENTO DE CERRAMIENTO EN AULAS

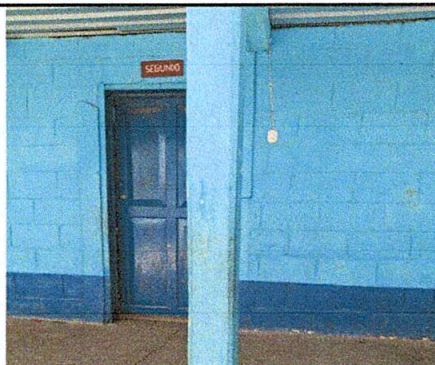
Foto 18: MEJORAMIENTO DE CERRAMIENTO EN AULAS

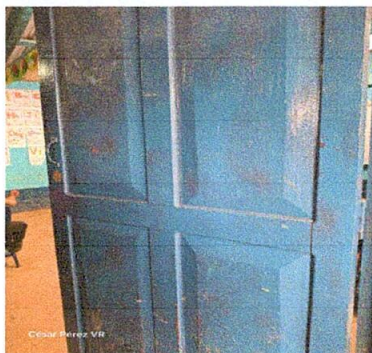
Foto 19: SUSTITUCIÓN DE 3 PUERTAS DE MADERA POR PUERTAS DE METAL

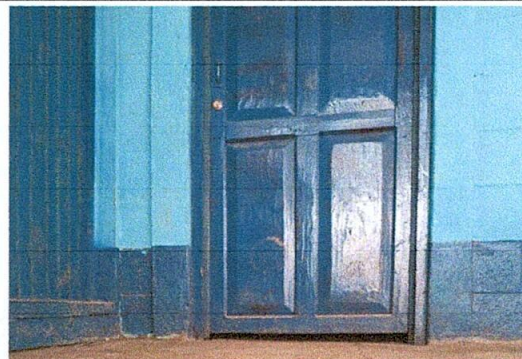
Foto 20: SUSTITUCIÓN DE 3 PUERTAS DE MADERA POR PUERTAS DE METAL

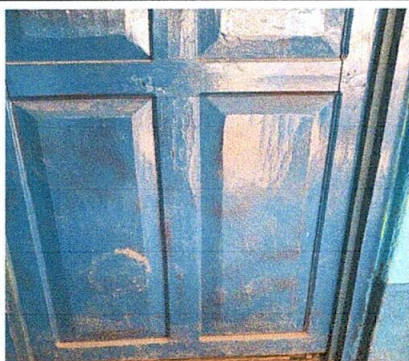
Foto 21: SUSTITUCIÓN DE PUERTAS DE MADERA POR PUERTAS DE METAL

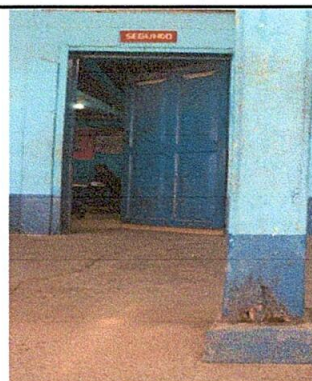
Foto 22: SUSTITUCIÓN DE 3 PUERTAS DE MADERA POR PUERTAS DE METAL

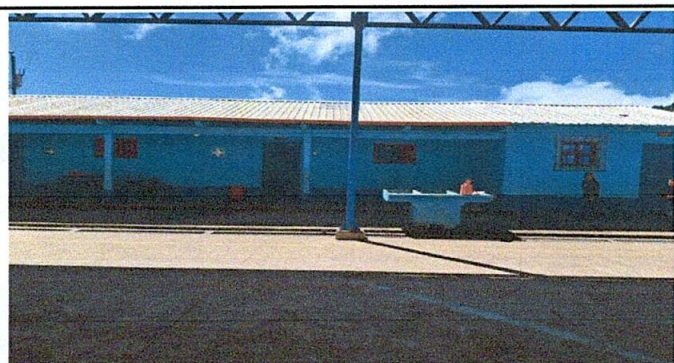
Foto 23: SUSTITUCIÓN DE VENTANAS DE MADERA POR VENTANAS DE METAL Y VIDRIO

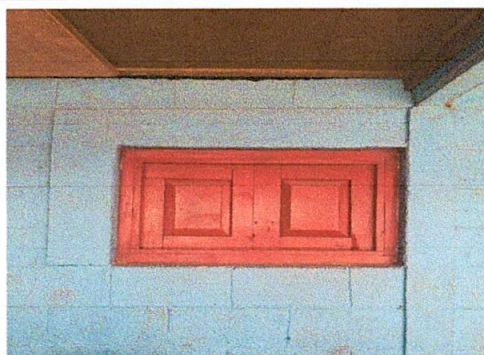
Foto 24: SUSTITUCIÓN DE VENTANAS DE MADERA POR VENTANAS DE METAL Y VIDRIO

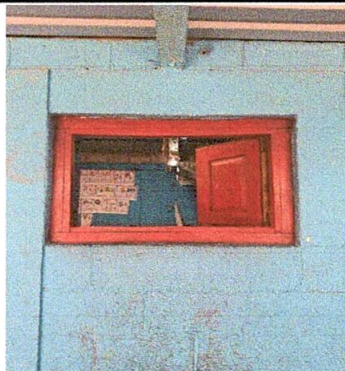
Foto 25: SUSTITUCIÓN DE VENTANAS DE MADERA POR VENTANAS DE METAL Y VIDRIO

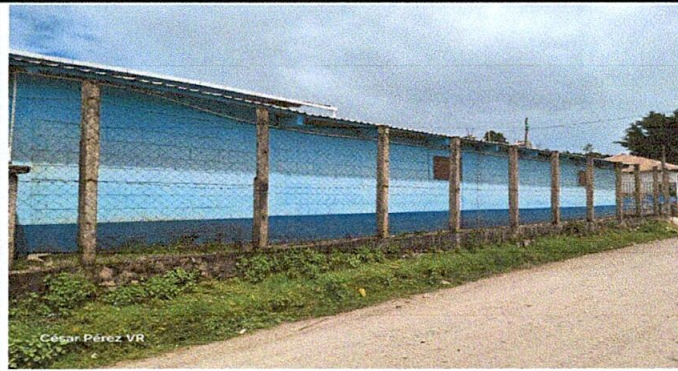
Foto 26: SUSTITUCIÓN DE VENTANAS DE MADERA POR VENTANAS DE METAL Y VIDRIO

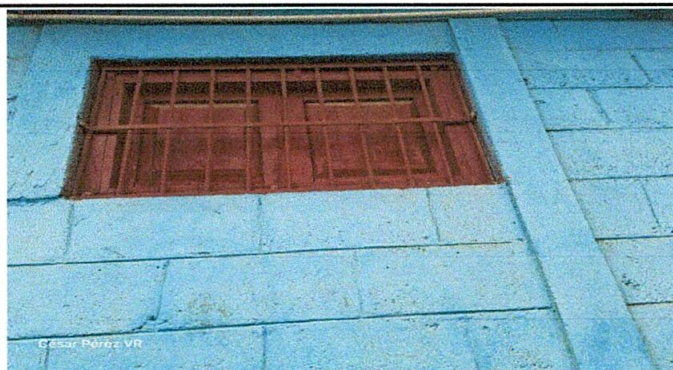
Foto 27: MEJORAMIENTO DE BALCONES PARA VENTANAS DE LAS AULAS

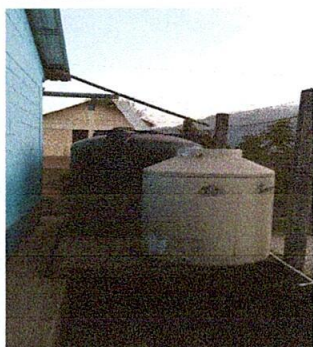
Foto 29: SUSTITUCIÓN DE DEPÓSITO DE AGUA DE 2,500 LITROS

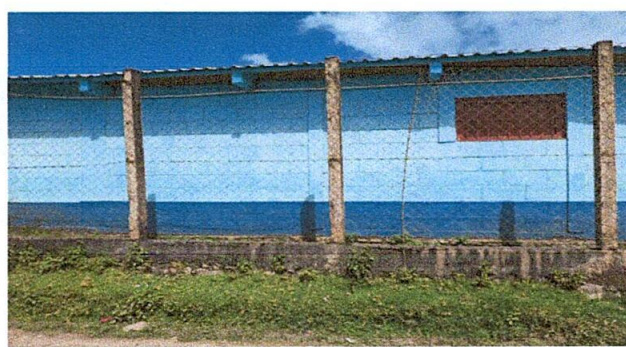
Foto 30: MANTENIMIENTO DE PINTURA INTERIOR Y EXTERIOR DE AULAS
