SITUACIÓN DEFICIENCIAS DETERMINADAS:

| DEPARTAMENTO: | HUEHUETENANGO | MUNICIPIO: | AGUACATÁN |
| NOMBRE DEL ESTABLECIMIENTO: | ESCUELA OFICIAL RURAL MIXTA | DIRECCIÓN DEL ESTABLECIMIENTO: | ALDEA CLIMENTORO |
| CÓDIGO DEL ESTABLECIMIENTO: | 13-27-1343-43 | FECHA: | 12 DE ENERO DE 2026 |

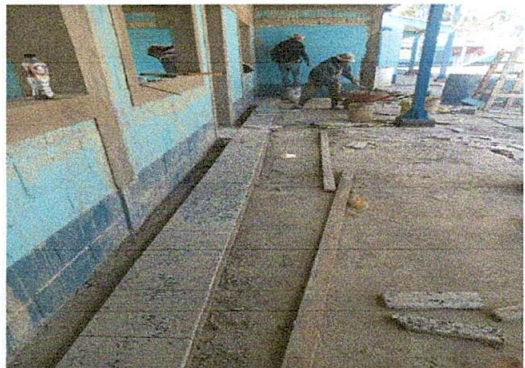
Foto 1: SUSTITUCIÓN DE PISO DE TORTA DE CONCRETO POR PISO DE GRANITO

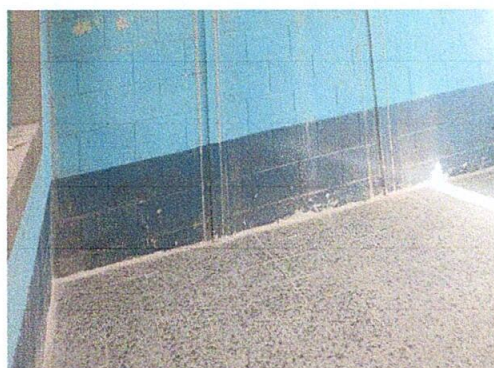
Foto 2: SUSTITUCIÓN DE PISO DE TORTA DE CONCRETO POR PISO DE GRANITO

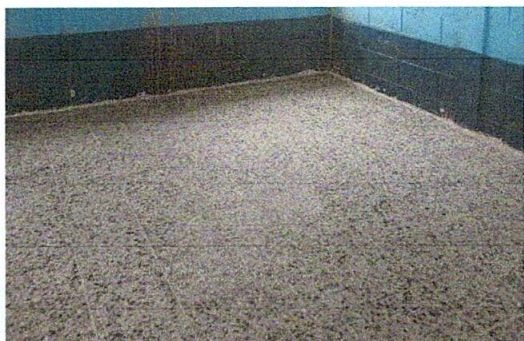
Foto 3: SUSTITUCIÓN DE PISO DE TORTA DE CONCRETO POR PISO DE GRANITO

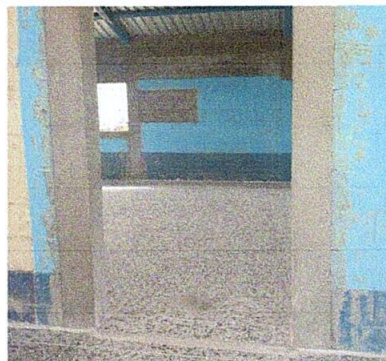
Foto 4: SUSTITUCIÓN DE PISO DE TORTA DE CONCRETO POR PISO DE GRANITO

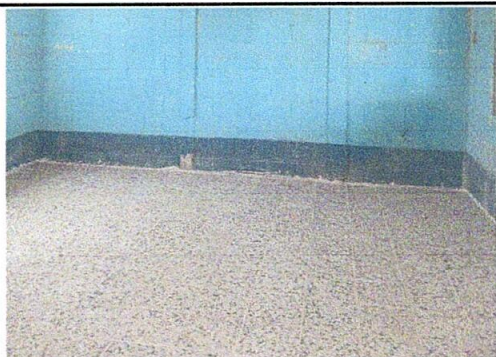
Foto 5: SUSTITUCIÓN DE PISO DE TORTA DE CONCRETO POR PISO DE GRANITO

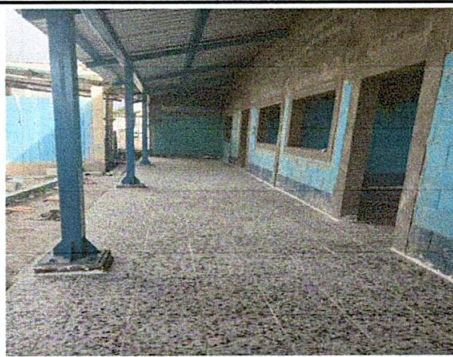
Foto 6: SUSTITUCIÓN DE PISO DE TORTA DE CONCRETO POR PISO DE GRANITO

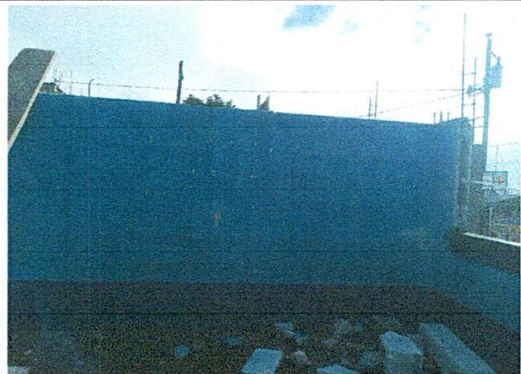
Foto 7: SUSTITUCIÓN DE ESTRUCTURA DE SOPORTE DE MADERA POR METAL

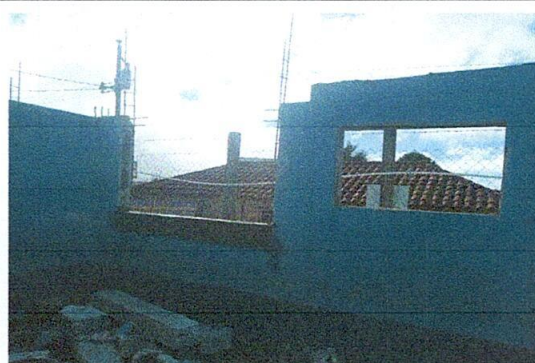
Foto 8: SUSTITUCIÓN DE ESTRUCTURA DE SOPORTE DE MADERA POR METAL

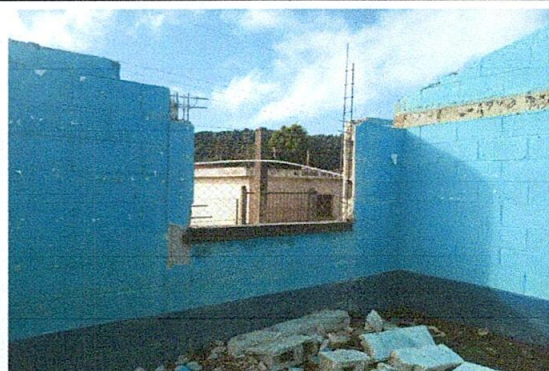
Foto 9: SUSTITUCIÓN DE ESTRUCTURA DE SOPORTE DE MADERA POR METAL

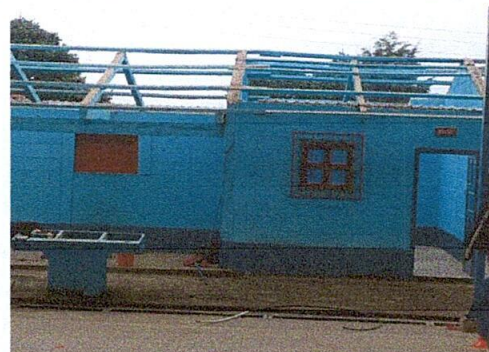
Foto 10: SUSTITUCIÓN DE ESTRUCTURA DE SOPORTE DE MADERA POR METAL

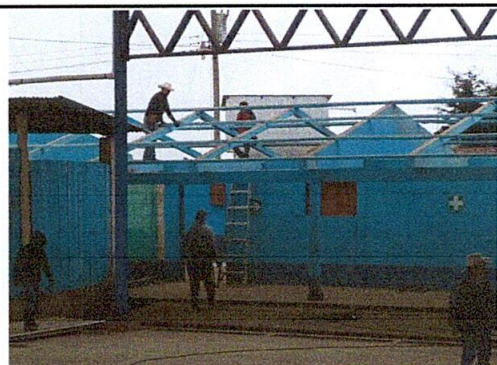
Foto 11: SUSTITUCIÓN DE ESTRUCTURA DE SOPORTE DE MADERA POR METAL

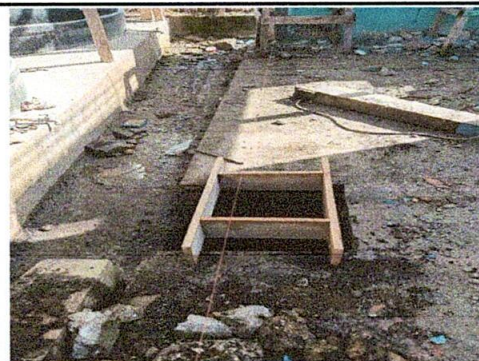
Foto 12: SUSTITUCIÓN DE ESTRUCTURA DE SOPORTE DE MADERA POR METAL

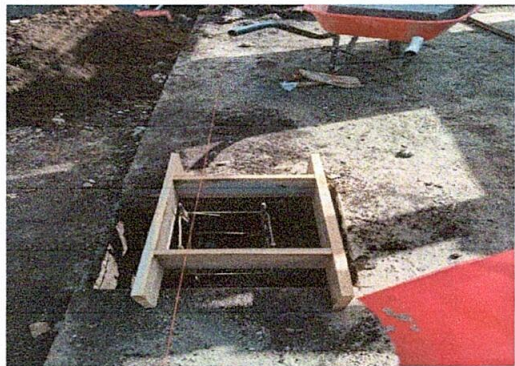
Foto 13: SUSTITUCIÓN DE ESTRUCTURA DE SOPORTE DE MADERA POR METAL

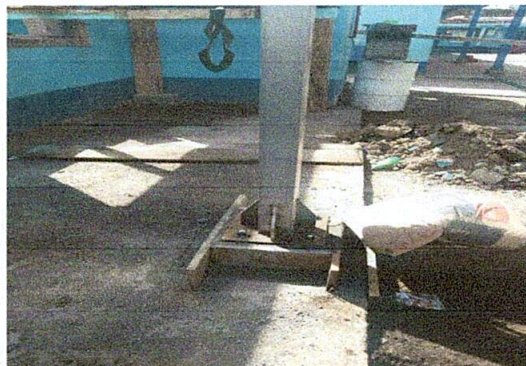
Foto 14: SUSTITUCIÓN DE ESTRUCTURA DE SOPORTE DE MADERA POR METAL

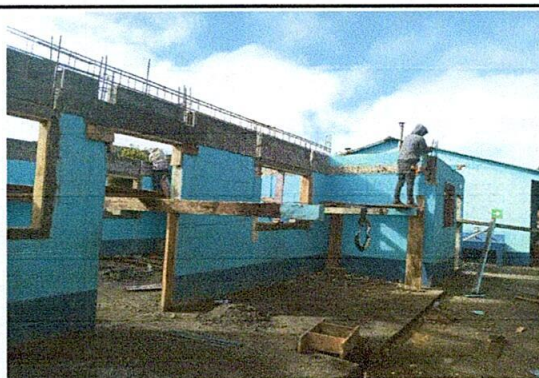
Foto 15: SUSTITUCIÓN DE ESTRUCTURA DE SOPORTE DE MADERA POR METAL

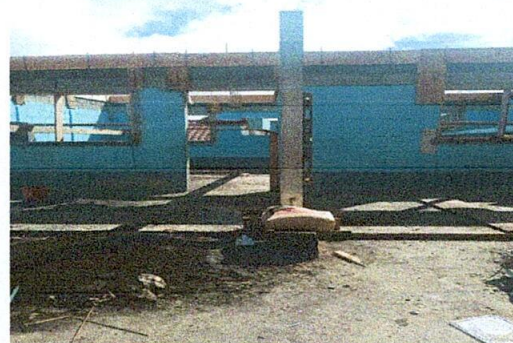
Foto 16: MEJORAMIENTO DE CERRAMIENTO EN AULAS

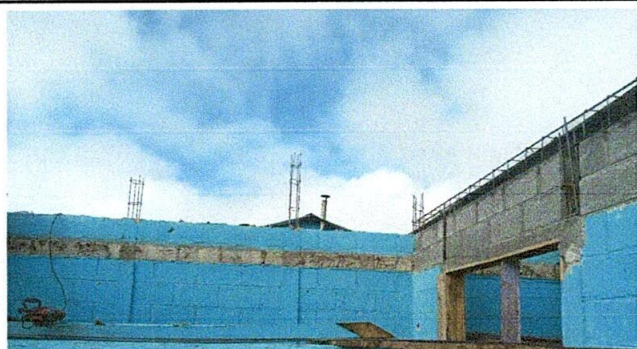
Foto 17: MEJORAMIENTO DE CERRAMIENTO EN AULAS

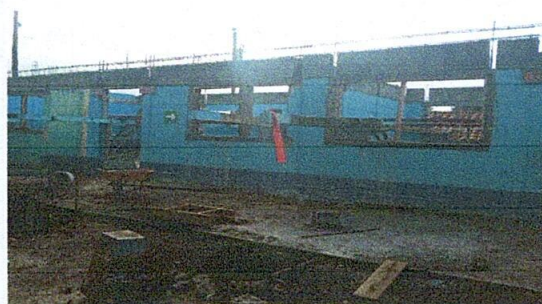
Foto 18: MEJORAMIENTO DE CERRAMIENTO EN AULAS

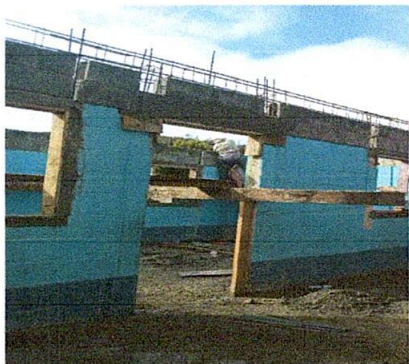
Foto 19: SUSTITUCIÓN DE 3 PUERTAS DE MADERA POR PUERTAS DE METAL

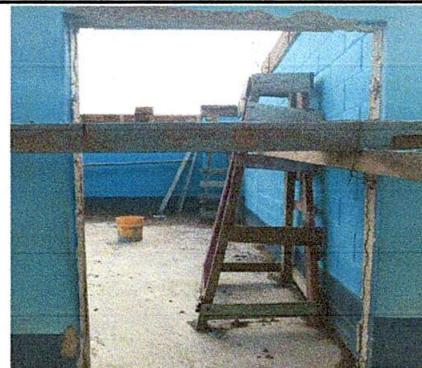
Foto 20: SUSTITUCIÓN DE 3 PUERTAS DE MADERA POR PUERTAS DE METAL

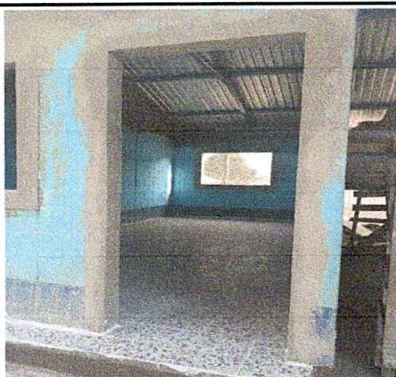
Foto 21: SUSTITUCIÓN DE PUERTAS DE MADERA POR PUERTAS DE METAL

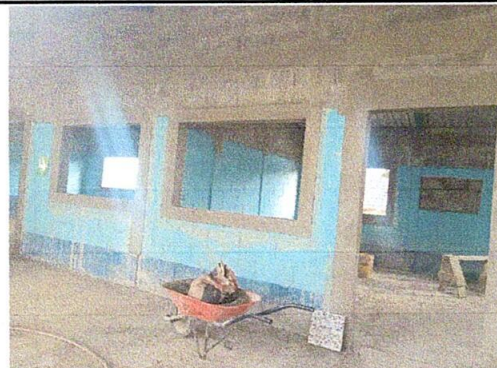
Foto 22: SUSTITUCIÓN DE 3 PUERTAS DE MADERA POR PUERTAS DE METAL

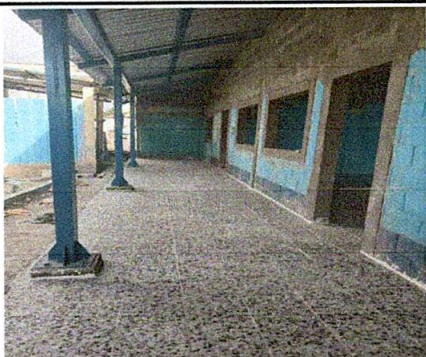
Foto 23: SUSTITUCIÓN DE VENTANAS DE MADERA POR VENTANAS DE METAL Y VIDRIO

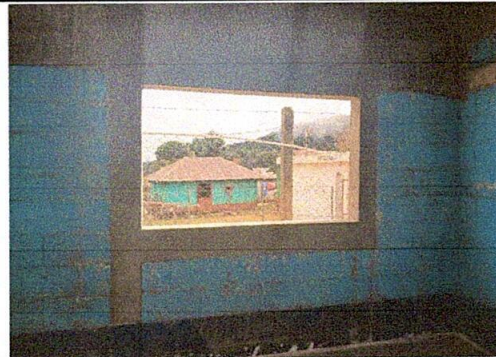
Foto 24: SUSTITUCIÓN DE VENTANAS DE MADERA POR VENTANAS DE METAL Y VIDRIO

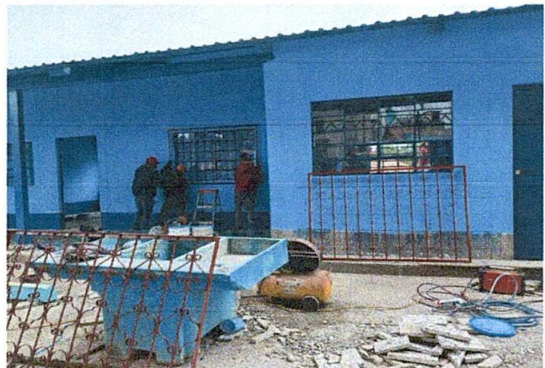
Foto 25: SUSTITUCIÓN DE VENTANAS DE MADERA POR VENTANAS DE METAL Y VIDRIO

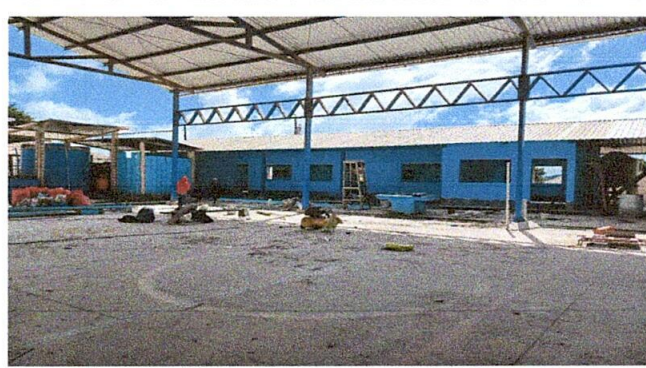
Foto 26: SUSTITUCIÓN DE VENTANAS DE MADERA POR VENTANAS DE METAL Y VIDRIO

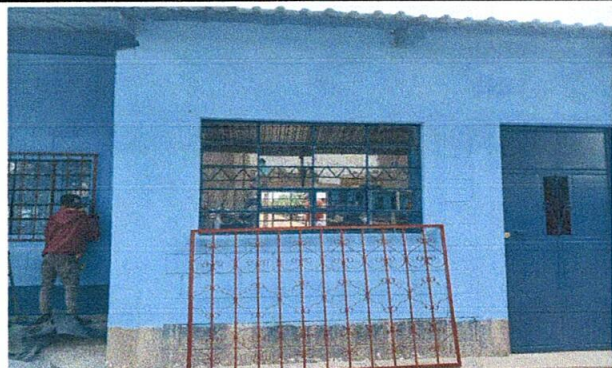
Foto 27: MEJORAMIENTO DE BALCONES PARA VENTANAS DE LAS AULAS

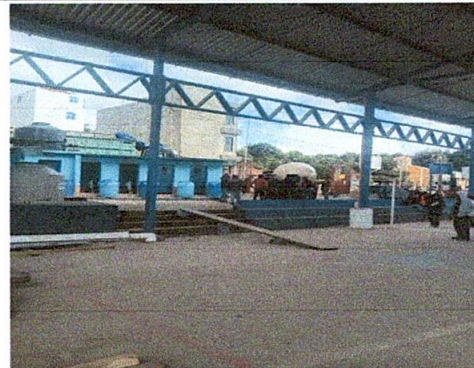
Foto 28: SUSTITUCIÓN DE DEPÓSITOS DE AGUA

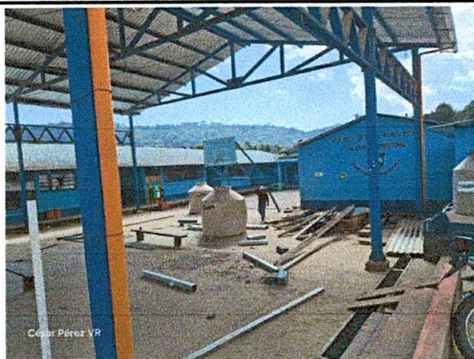
Foto 29: SUSTITUCIÓN DE DEPÓSITO DE AGUA DE 2,500 LITROS

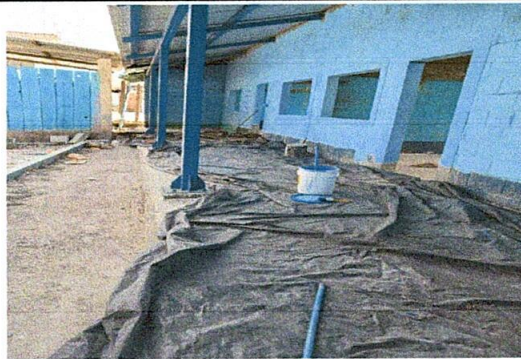
Foto 30: MANTENIMIENTO DE PINTURA INTERIOR Y EXTERIOR DE AULAS
